Datum: 17.03.2025  
Gutachten Nr. 25505 ru  
**für K 93/24**

## **V e r k e h r s w e r t – G u t a c h t e n**

Bewertungsobjekt - **Kategorie Eigentumswohnung (1 bis 2 Zimmer)** \* 46/1.000 MEA + SE Wohnung im EG und Kellerraum bezeichnet mit Nr. 1 im Mehrfamilienhaus Ernst-Thälmann-Platz 9 \*  
07426 Königsee \* gesamter Wohnblock Hs. Nr. 8 bis 11 - Ostseite

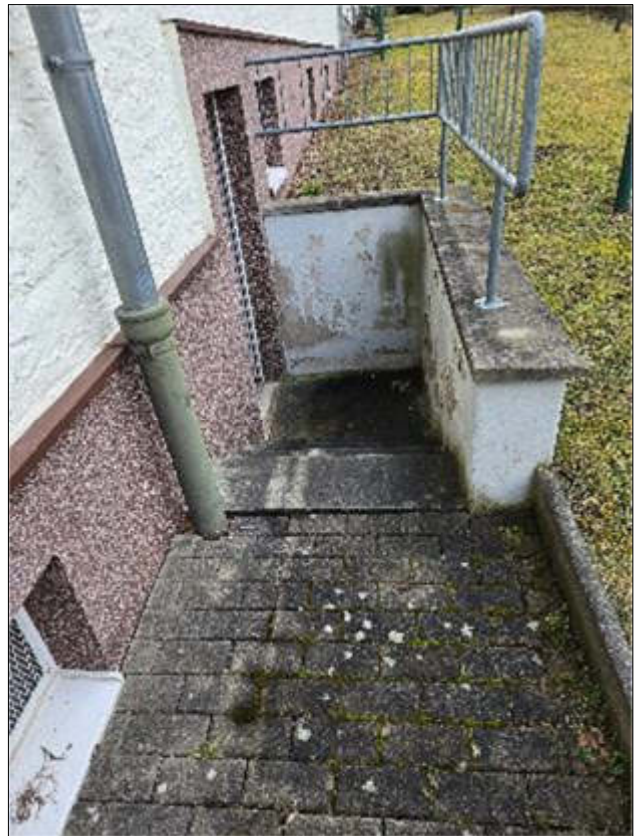
Bild 3  
Pos. 01 Wohnhaus, Gesamtgebäude, Kelleraußentreppe

Dämmung der Kellerdecke zum beheizten EG nicht erkennbar, allgemein Gebrauchsspuren, Kelleraußentreppe mit Putzschäden.

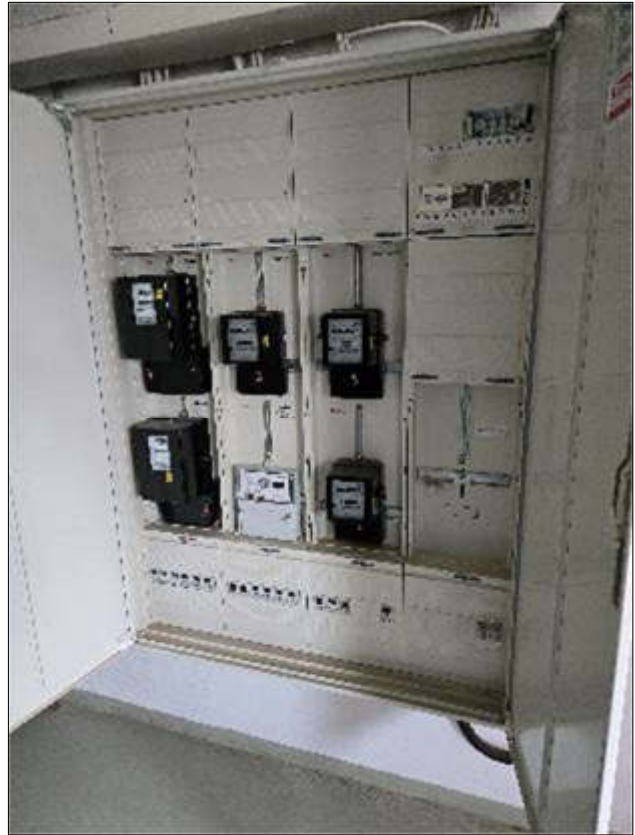
Bild 9  
Pos. 01 Wohnhaus, innen, KG Zählerschrank, gemeinschaftliches Eigentum

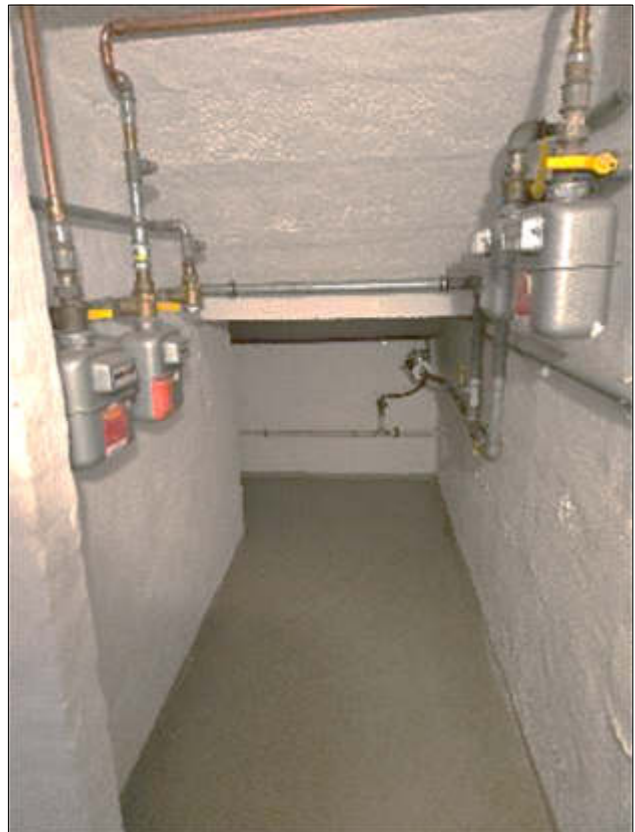
Bild 10  
Pos. 01 Wohnhaus, innen, KG Flur mit Erdgaszählern, gemeinschaftliches Eigentum

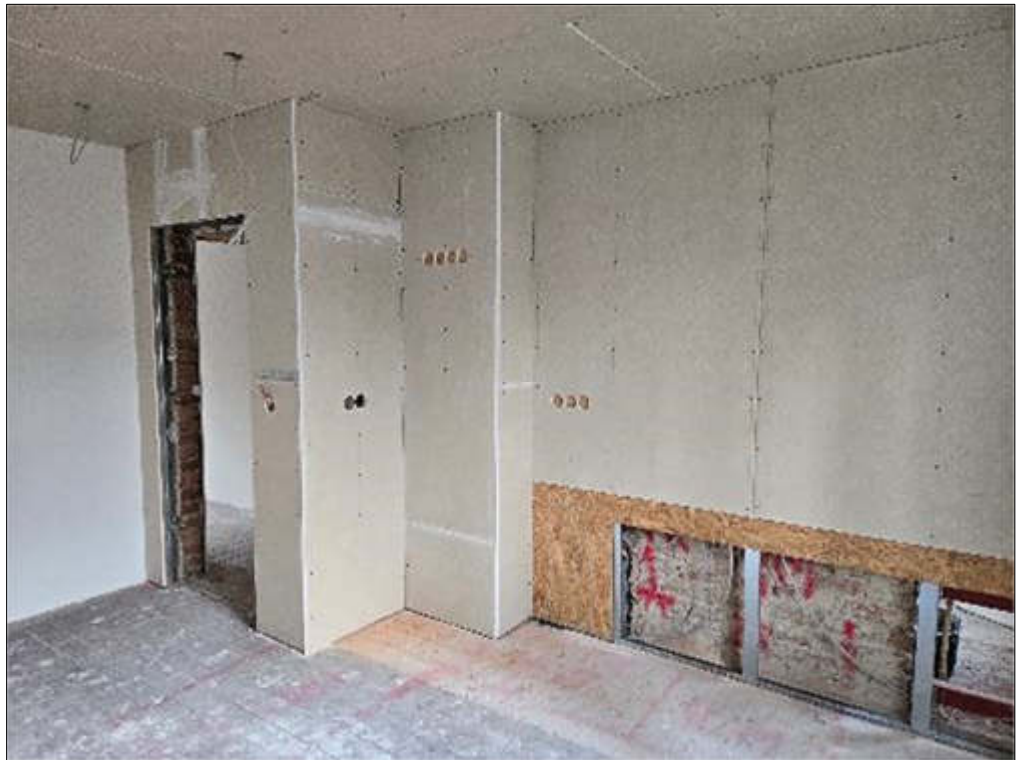
Bild 13  
Pos. 01 Wohnhaus, innen, SE 1, Küche

Sanitär: SE 1 Bad nur mit einem rohmontiertem Wand- WC, sonst ohne Installation. Küche nur einfache Rohinstallation hinter Vorwandverkleidung. SE 1 Elektro – u.P.- und tlw. a.P.-Rohinstallation mit Leerdosen und u.P-Verteilung.

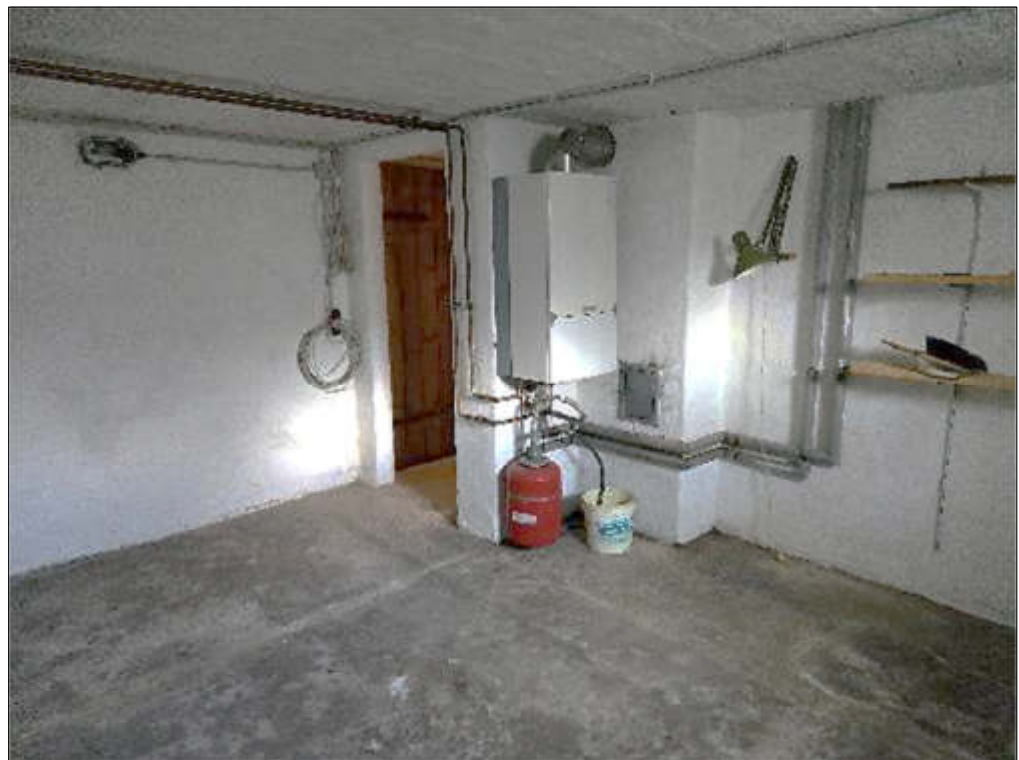
Bild 16  
Pos. 01 Wohnhaus, innen, SE 1, Keller

**SE 1 Keller** Estrich, Massivdecke gestrichen, Wände geputzt und gestrichen, Brettertür, Erdgastherme. Lt. BT außer Betrieb. SNR Abstellraum DG Lattenverschalung und Lattentür, Boden tlw. einfacher Belag, Decke Balkenlage.
