## Gutachten

über den Wert nach § 74 a Abs. 5 ZVG

**Wohn- und Geschäftshaus (s. Pfeil)  
als Bestandteil des denkmalgeschützten Ensembles „Markt 8, 9 und 10“  
sowie rudimentärem denkmalgeschützten Nebengebäude**

Lage: 07356 Bad Lobenstein, Markt 8

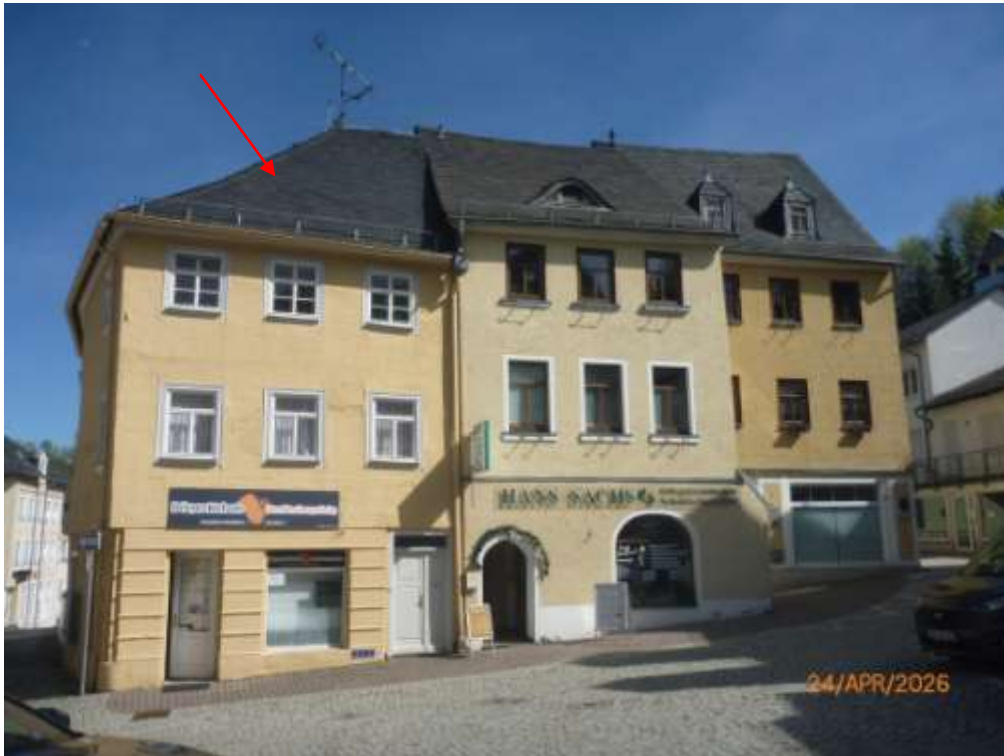
Bild 1: Marktansicht des Versteigerungsobjektes (s. Pfeil) als Bestandteil des denkmalgeschützten Ensembles Markt 8, 9 und 10

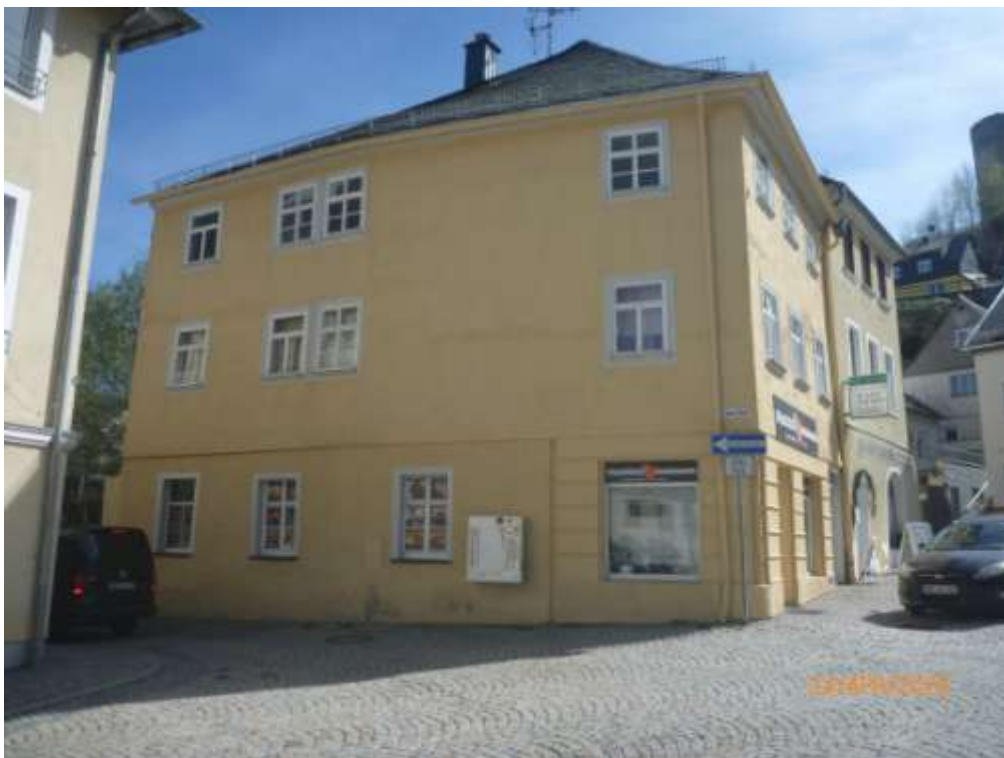
Bild 2: Seitenansicht zur Straße „Am Tor“

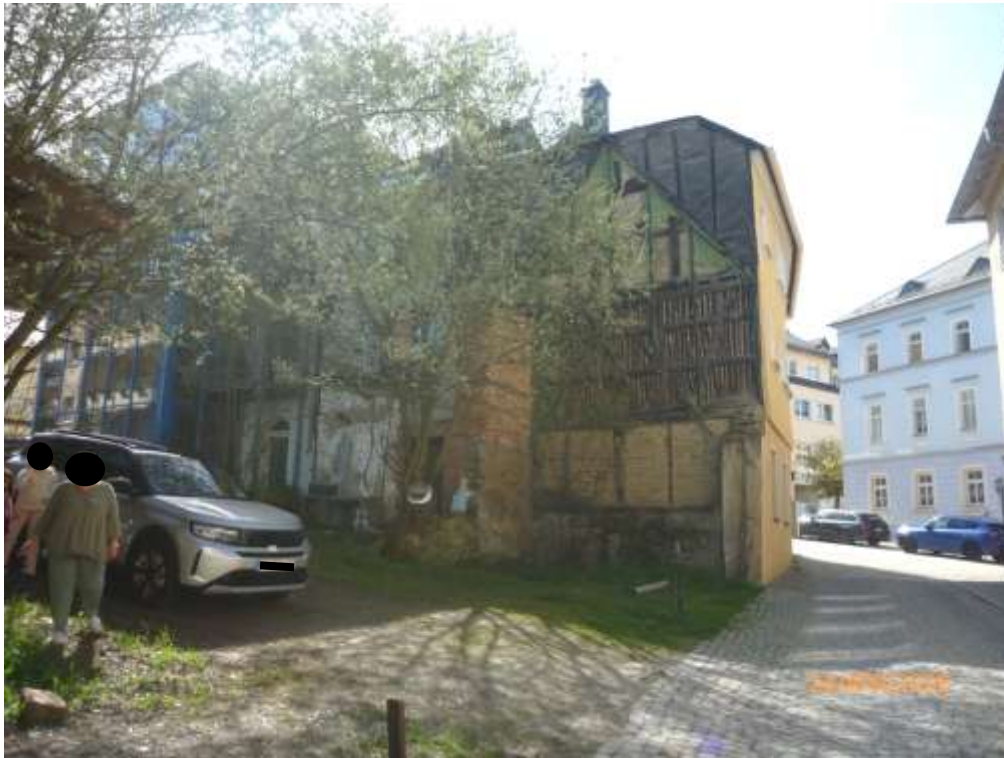
Bild 3: Hinteransicht des Versteigerungsobjektes von der Straße „Am Tor“; der nach Abbruch des angrenzenden Nachbargebäudes im Jahr 2006 angebrachte provisorische Schutz des Fachwerkes ist inzwischen verwittert

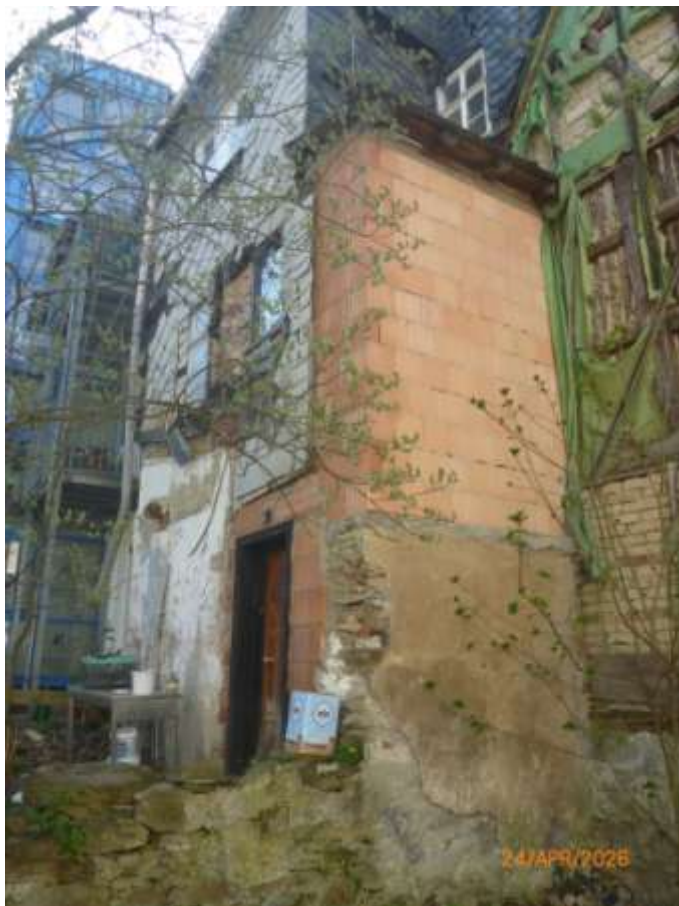
Bild 4: Gebäuderückseite mit Hinterausgang und tlw. durch Ziegelmauerwerk ersetzter Außenwand

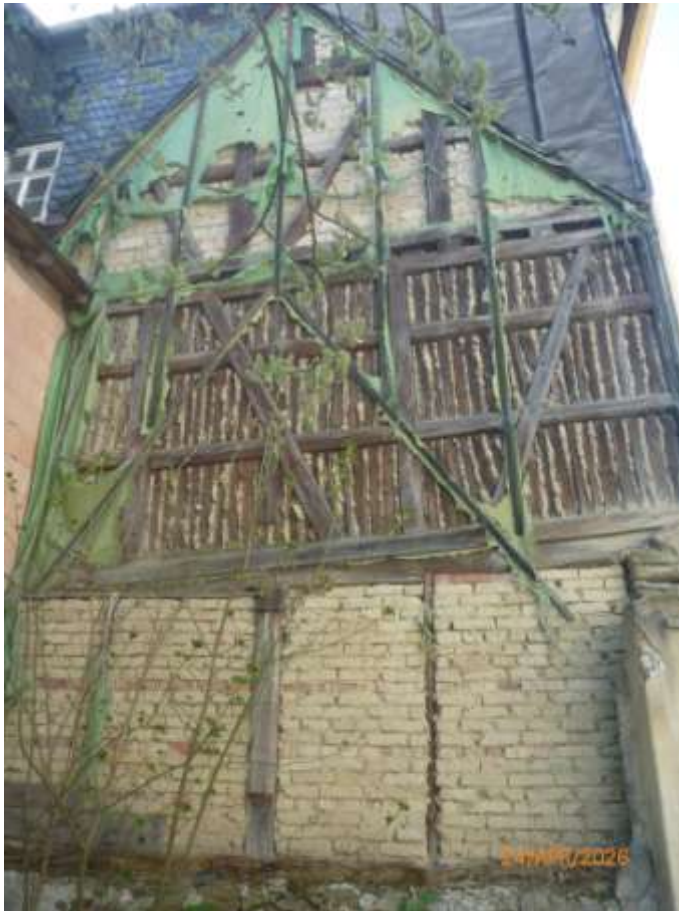
Auf der Gebäuderückseite ist im Bereich des Abbruches der ehemaligen Anbauten die offene und mittlerweile ungeschützte Fachwerkkonstruktion der Witterung ausgesetzt.

Bild 5: die Gebäuderückseite ist der Bewitterung vollkommen ausgesetzt

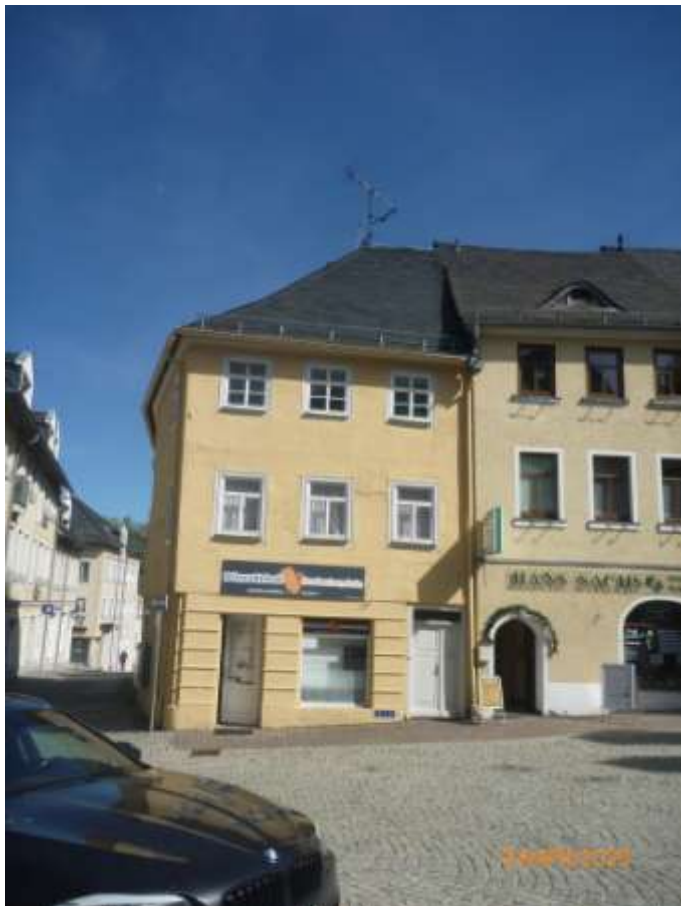
Bild 6: Gebäudefront zum Markt; links Zugang zum Imbiss, rechts Zugang zum Hausflur mit Treppe zu den Obergeschossen und Durchgang zum Hof

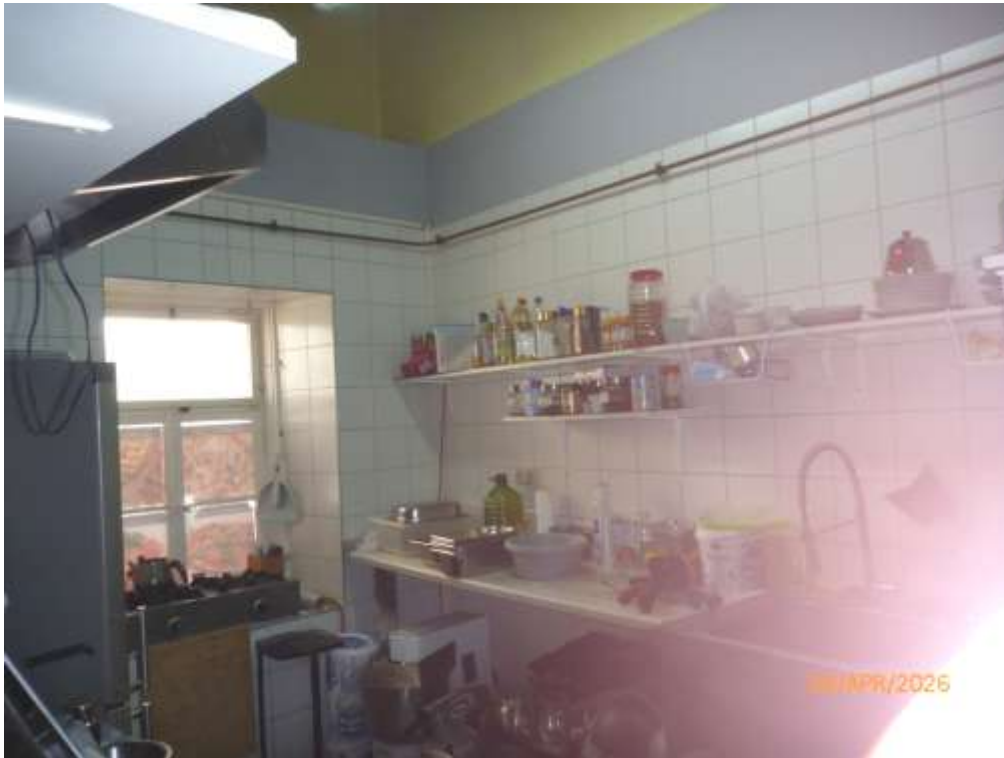
Bild 9: Erdgeschoss- Küche im Imbissraum mit nach oben offenem Luftraum

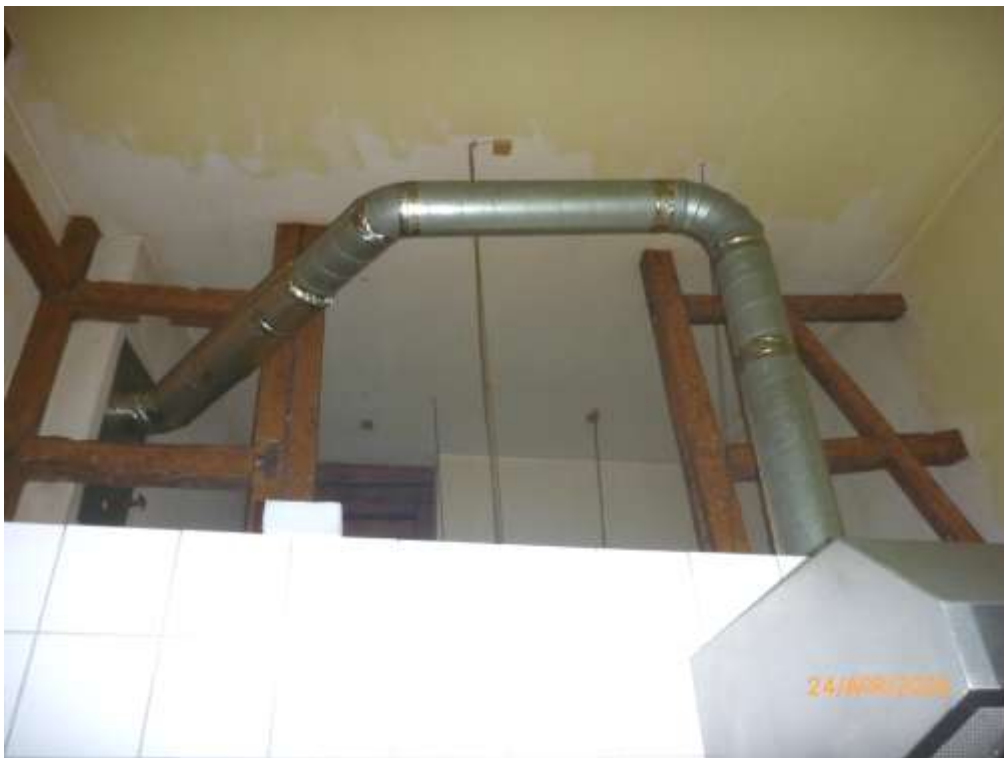
| Sonstiges: | über der Gewerbeküche im Erdgeschoss wurde die Geschossdecke entfernt und eine Lüftungsanlage für die Küche nachgerüstet |

Bild 10: Erdgeschoss- über dem Küchenbereich wurde die Geschossdecke entfernt und eine Entlüftungsanlage für die Küche installiert

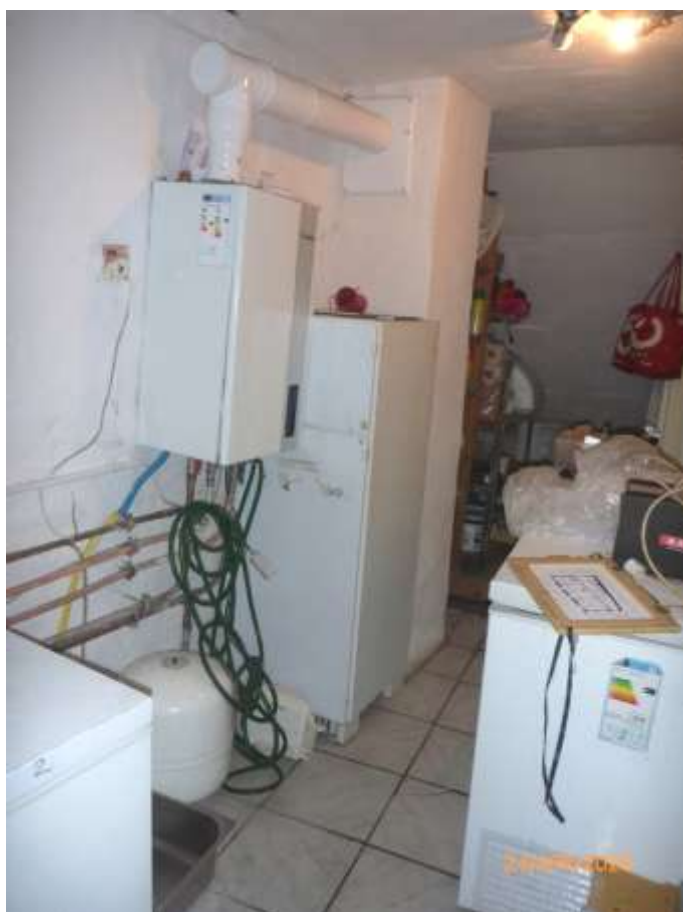
Bild 12: Erdgeschoss- Raum mit  
Gasbrennwerttherme für  
Erd- und 1. Obergeschoss

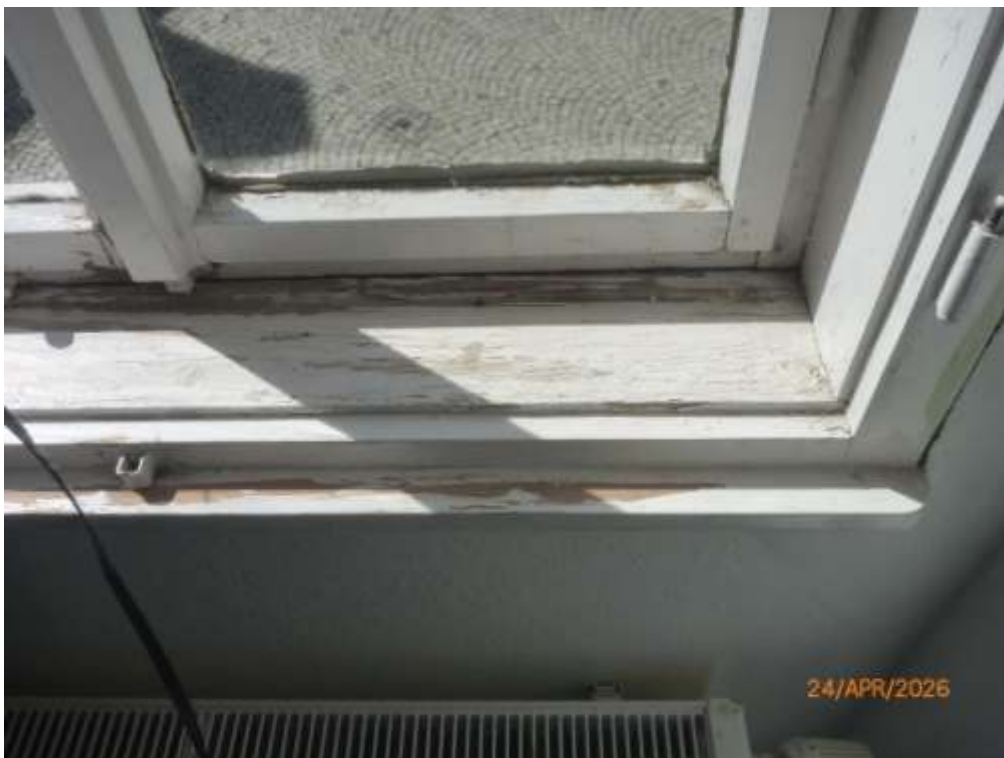
Bild 18: 1. Obergeschoss- im Gebäude sind überwiegend Kastenfenster aus Holz verbaut; die doppelten Fensterflügel waren nicht vorhanden

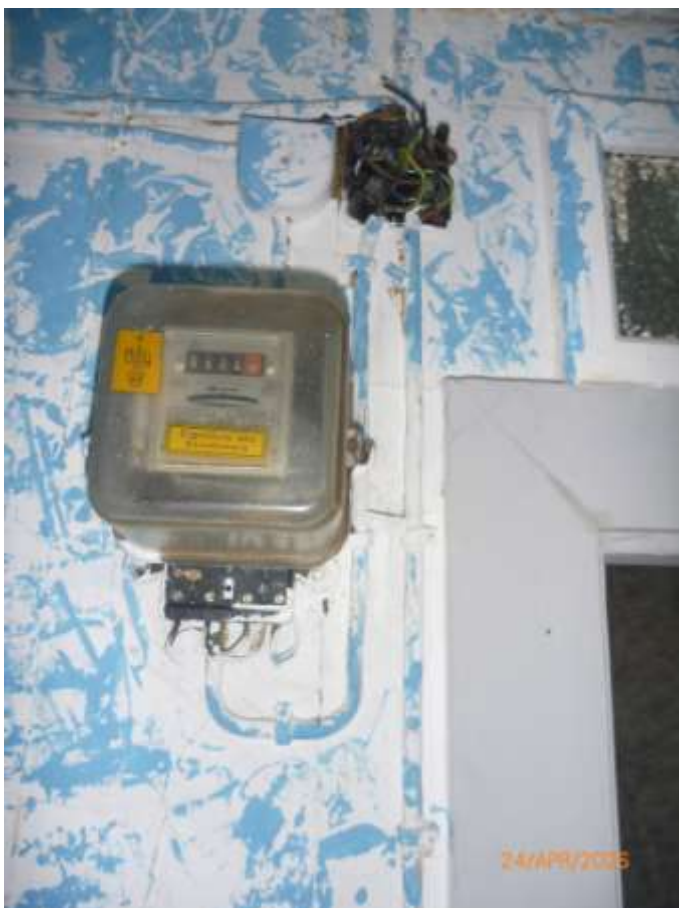
Bild 26: 2. Obergeschoss- Detail-  
bild zu Bild 25; überalterte  
Aufputzinstallation mit  
Unterzähler und offener  
Verteilerdose

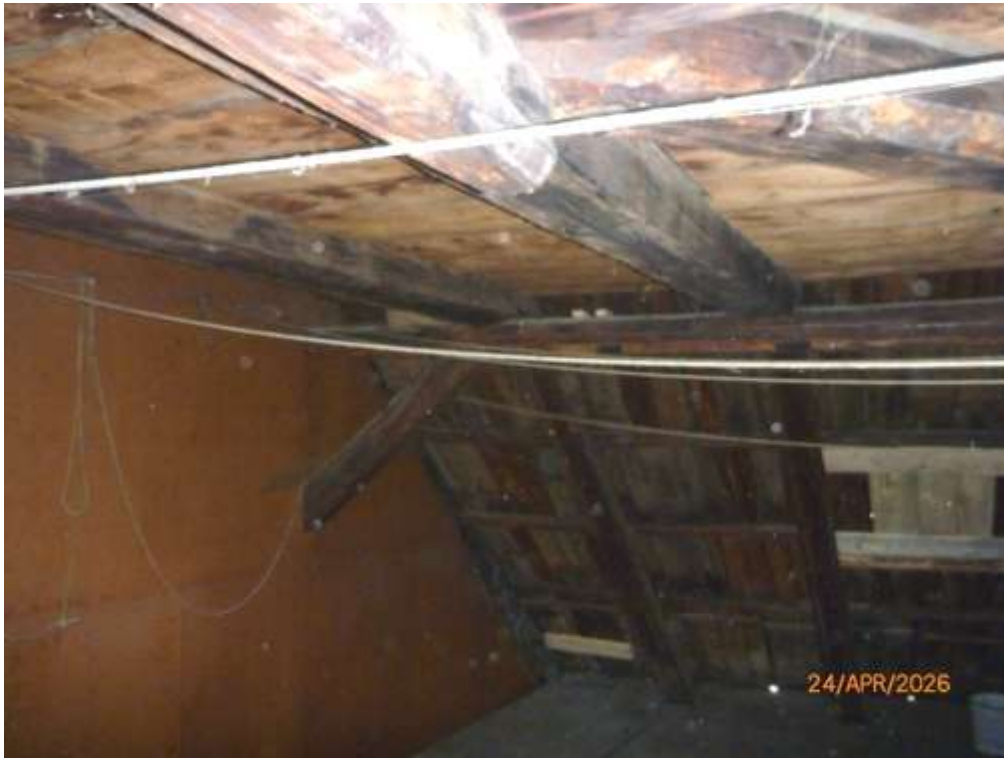
Bild 27: Dachboden- nicht ausgebaut

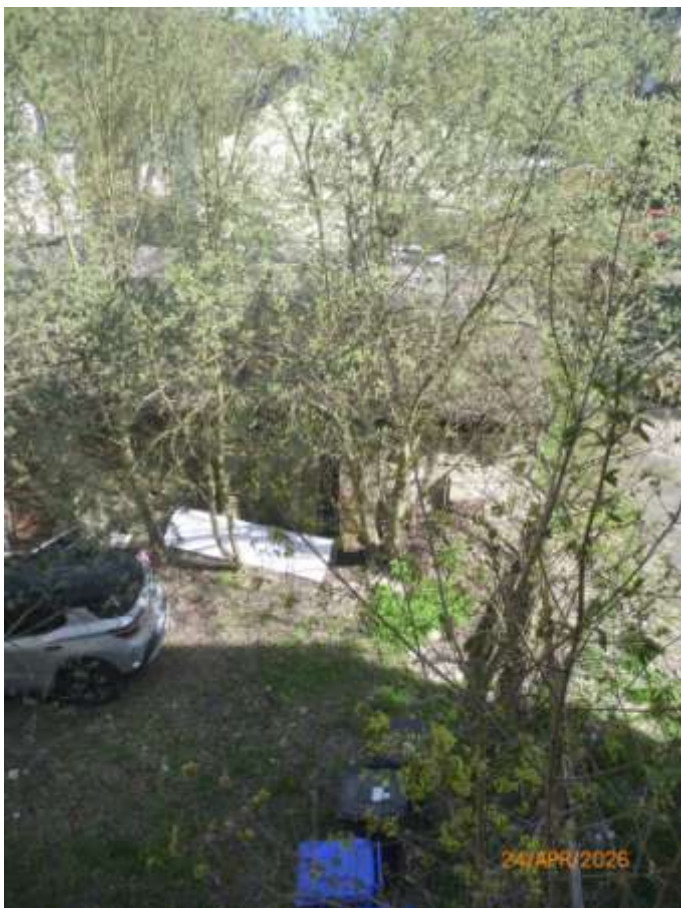
unbefestigte Abbruchfläche, inzwischen tlw. mit Wildwuchs bewachsen

Bild 28: 2. Obergeschoss- Blick  
auf den hinteren Grund-  
stücksteil mit denkmalge-  
schütztem Nebengebäude

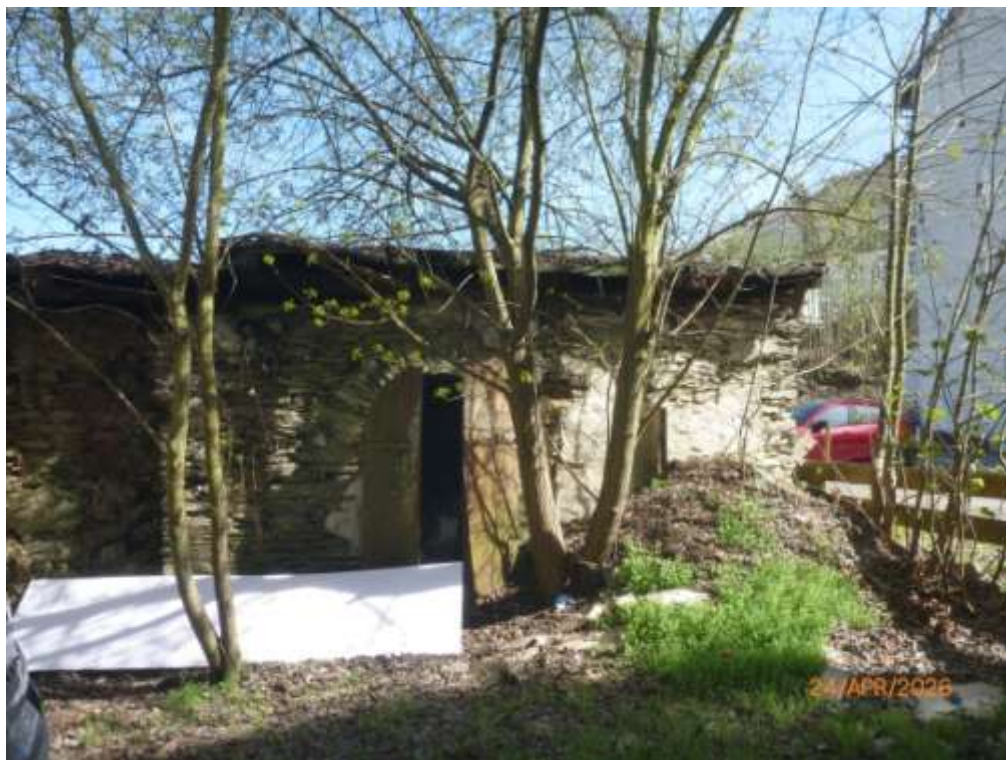
Soweit augenscheinlich erkennbar handelt es sich um eine reine Bruch- bzw. Feldsteinkonstruktion mit Gewölbeausbildung im Inneren und Zugang mit zweiflügligen Eisen- bzw. Stahlblechtoren

Bild 29: Hofansicht des denkmalgeschützten Nebengebäudes

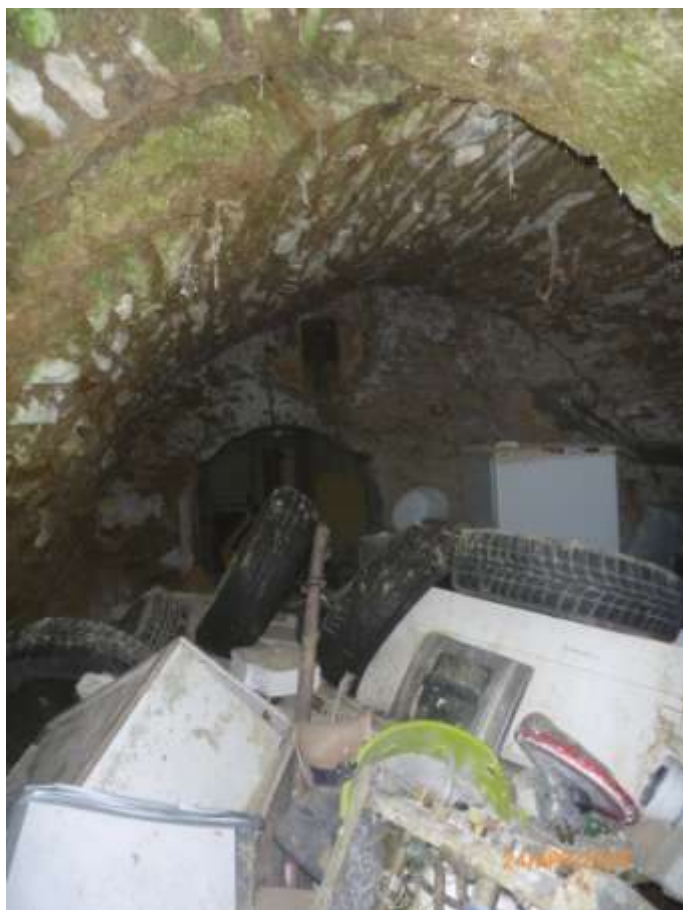
Bild 30: Nebengebäude- Blick durch die offene Stahltür auf Müllablagerungen im Innenraum

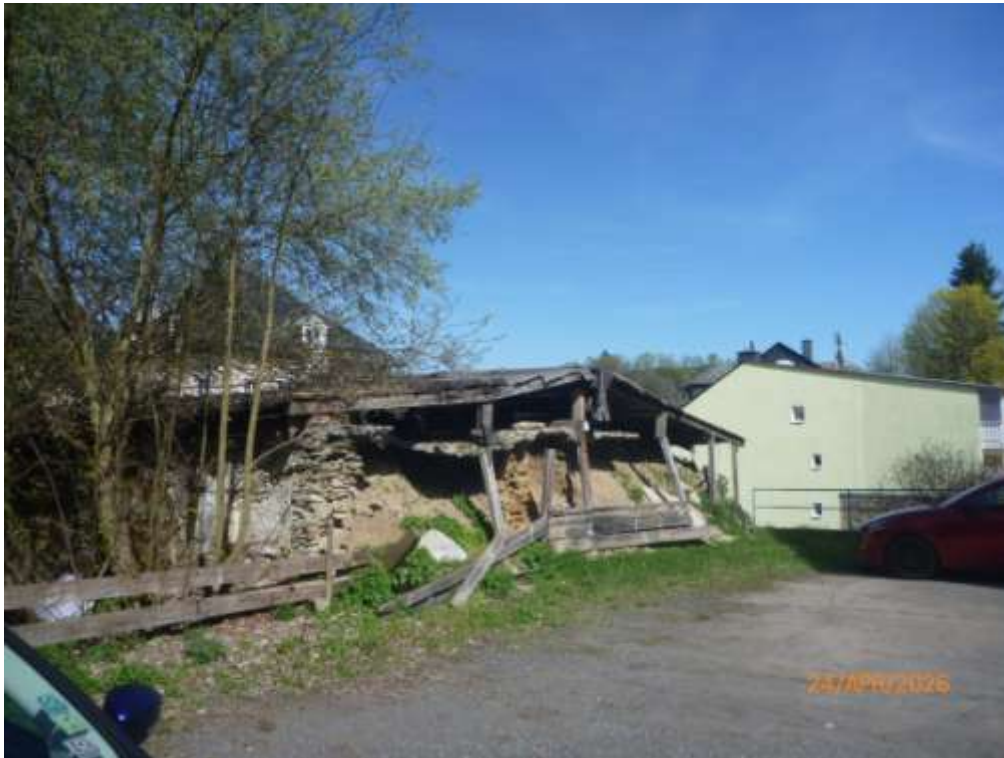
Bild 31: Ansicht des denkmalgeschützten Nebengebäudes vom südlich angrenzenden Nachbargrundstück; die Abstützung des zur Bauwerkssicherung errichteten Notdachs ist inzwischen tlw. eingebrochen

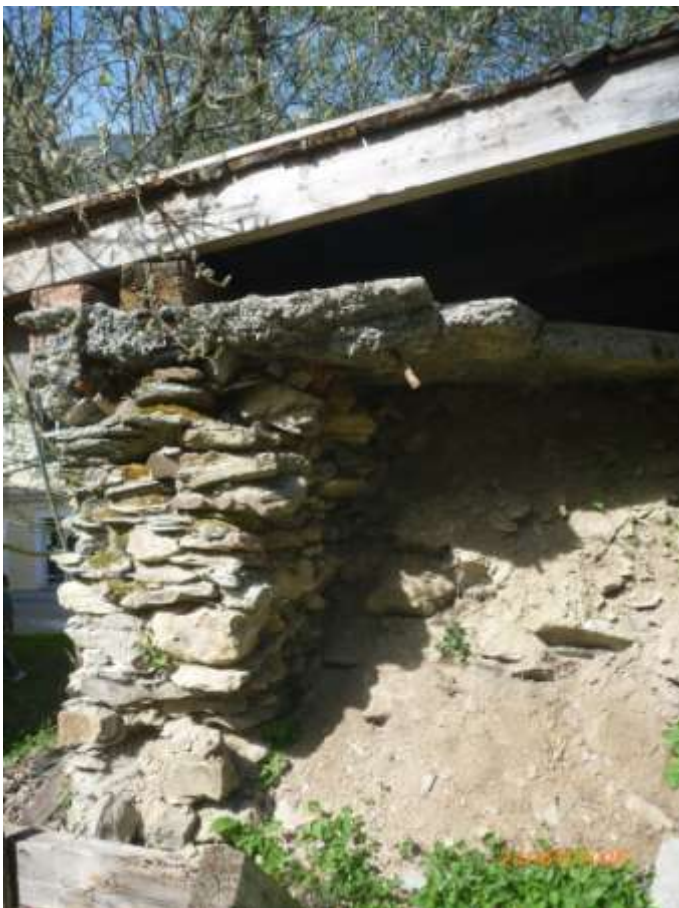
- nach Abbruch des Anschlussbauwerkes auf der Südseite fehlendes Bruchsteinmauerwerk, tlw. mit Abtragungen bis auf die Gewölbedecke
- soweit von außen erkennbar, Müllablagerungen im Bauwerk

Bild 32: Nebengebäude- durch den Abbruch des ehemals südlich angrenzenden Bauwerkes liegt das Gewölbemauerwerk tlw. offen

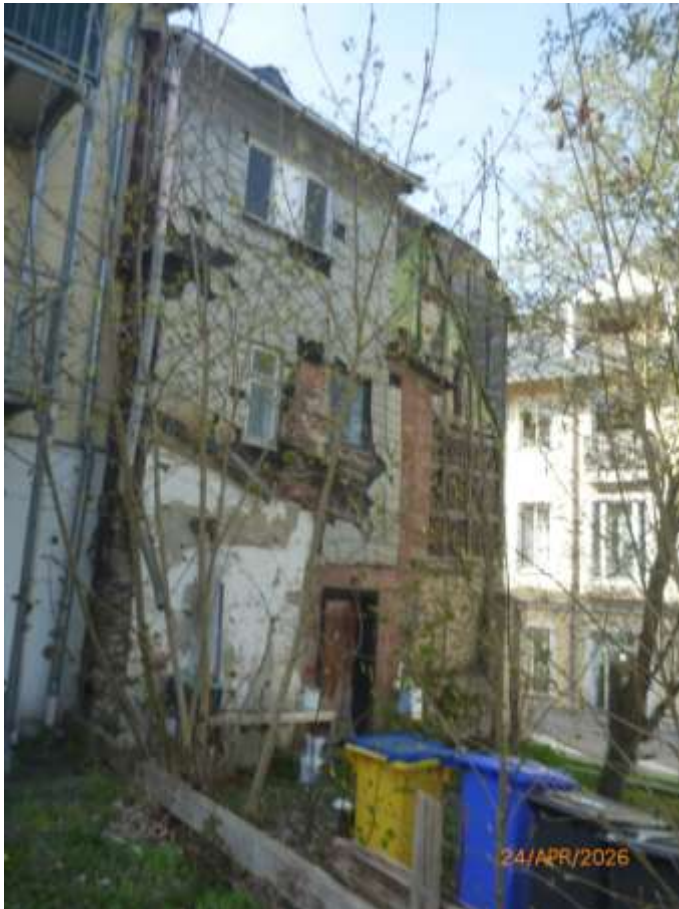
Bild 33: Hinteransicht des Wohn- und Geschäftshauses vom südlich angrenzenden Grundstück

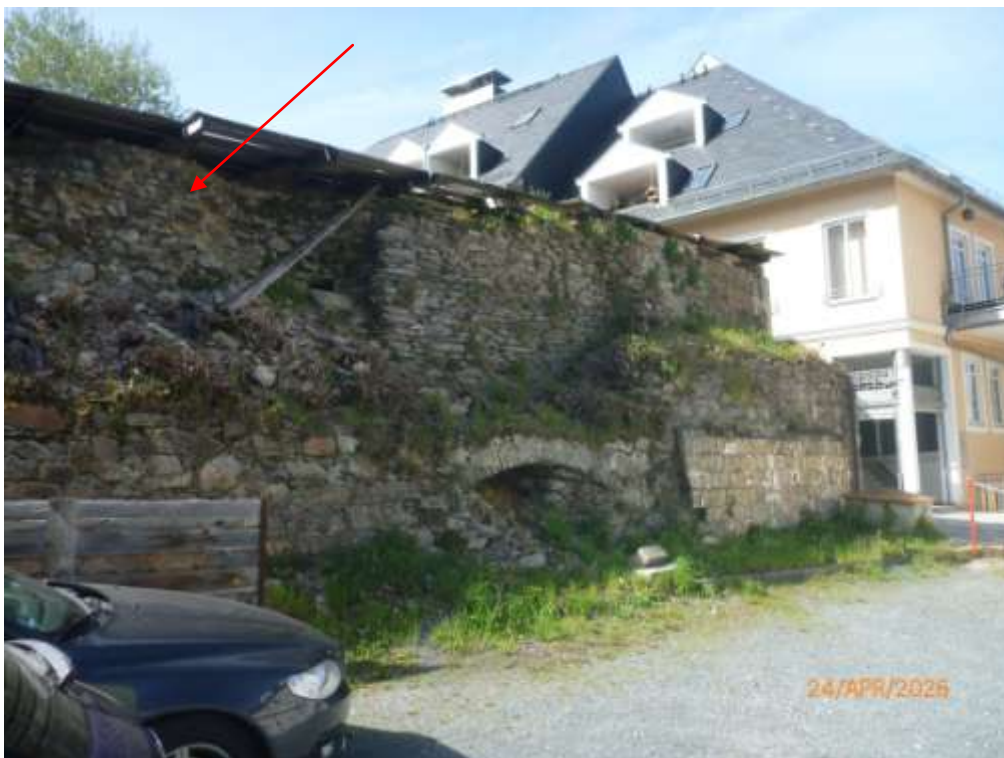
Bild 34: Ansicht des Restes der denkmalgeschützten ehemaligen Stadtmauer von Bad Lobenstein; auf einem Teil davon liegt das zum Versteigerungsobjekt gehörende Nebengebäude (s. Pfeil)
