# Análise de Falhas de Motores de Indução Trifásicos Durante Acionamentos por Soft-Starters em Barramentos com Bancos de Capacitores

**Resumo**— Na análise de perturbações em sistemas elétricos, desligamentos, falhas e interrupções de processos ocorrem com mais frequência durante manobras de equipamentos, seja em energizações ou desligamentos, uma vez que os fenômenos transitórios costumam ser mais agressivos à estabilidade de um sistema do que em regime normal de operação. Este trabalho tem como objetivo investigar falhas ocorridas durante a partida de motores de indução trifásicos de 6,6 kV acionados por soft-starters em uma unidade industrial de captação de água com tensões de operação de 138/6,6 kV. Será investigada a relação entre essas falhas e a presença de bancos de capacitores para correção do fator de potência conectados ao mesmo barramento dos motores. Foram observados fenômenos de ressonância elétrica que resultaram em sobrecargas, curtos-circuitos e falhas de componentes. A análise incluiu registros de oscilografias dos relés de proteção, relatórios de análise dos fabricantes dos motores e dos soft-starters e simulações no software ATPDraw para identificar a causa rai

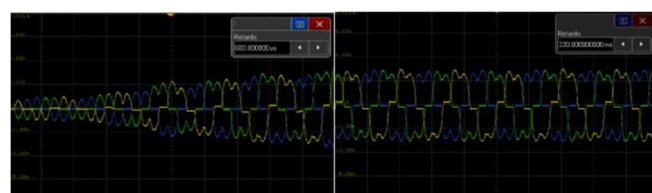
Fig. 7 Medição por osciloscópio da corrente de partida de um soft-starter.

Nas Figs 7 e 8 são apresentadas imagens das leituras das correntes de partida de uma soft-starter, onde estão presentes predominantemente componentes nas 3ª e 5ª frequências harmônicas.

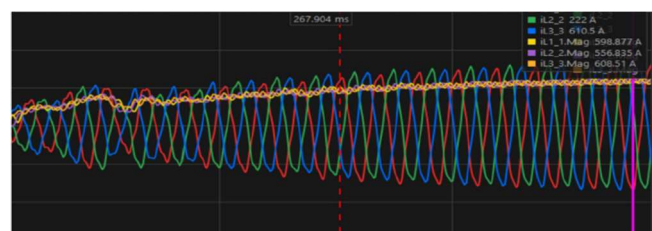
Fig. 8 Medição por oscilografia de relé de proteção e filtro correspondente da corrente de partida de um soft-starter.

Uma medição de corrente de partida por meio da Soft Starter, foi apresentada pelo fabricante, ressaltando que os sinais de corrente fornecidos pela oscilografia não representam as correntes reais, independentemente do sucesso ou não das partidas, devido à aplicação de filtros no sinal de medição.

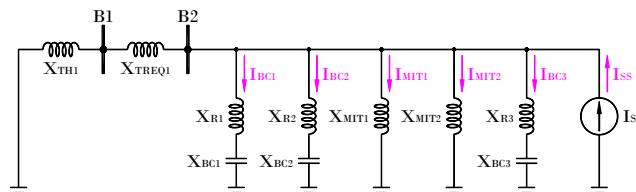
Fig. 10 - Diagrama de impedâncias para análise dos efeitos dos harmônicos de corrente

O sistema elétrico em análise foi modelado conforme ilustrado na Fig. 10.

O Motor 3 foi substituído por uma fonte de corrente correspondente a injeção dos harmônicos durante a partida do mesmo com soft starter.
