## GUTACHTEN

**des mit einem Einfamilienhaus bebauten Grundstücks**

**Frühlingstraße 5 in 74912 Kirchardt**

**zum Wertermittlungstichtag 08.04.2024**

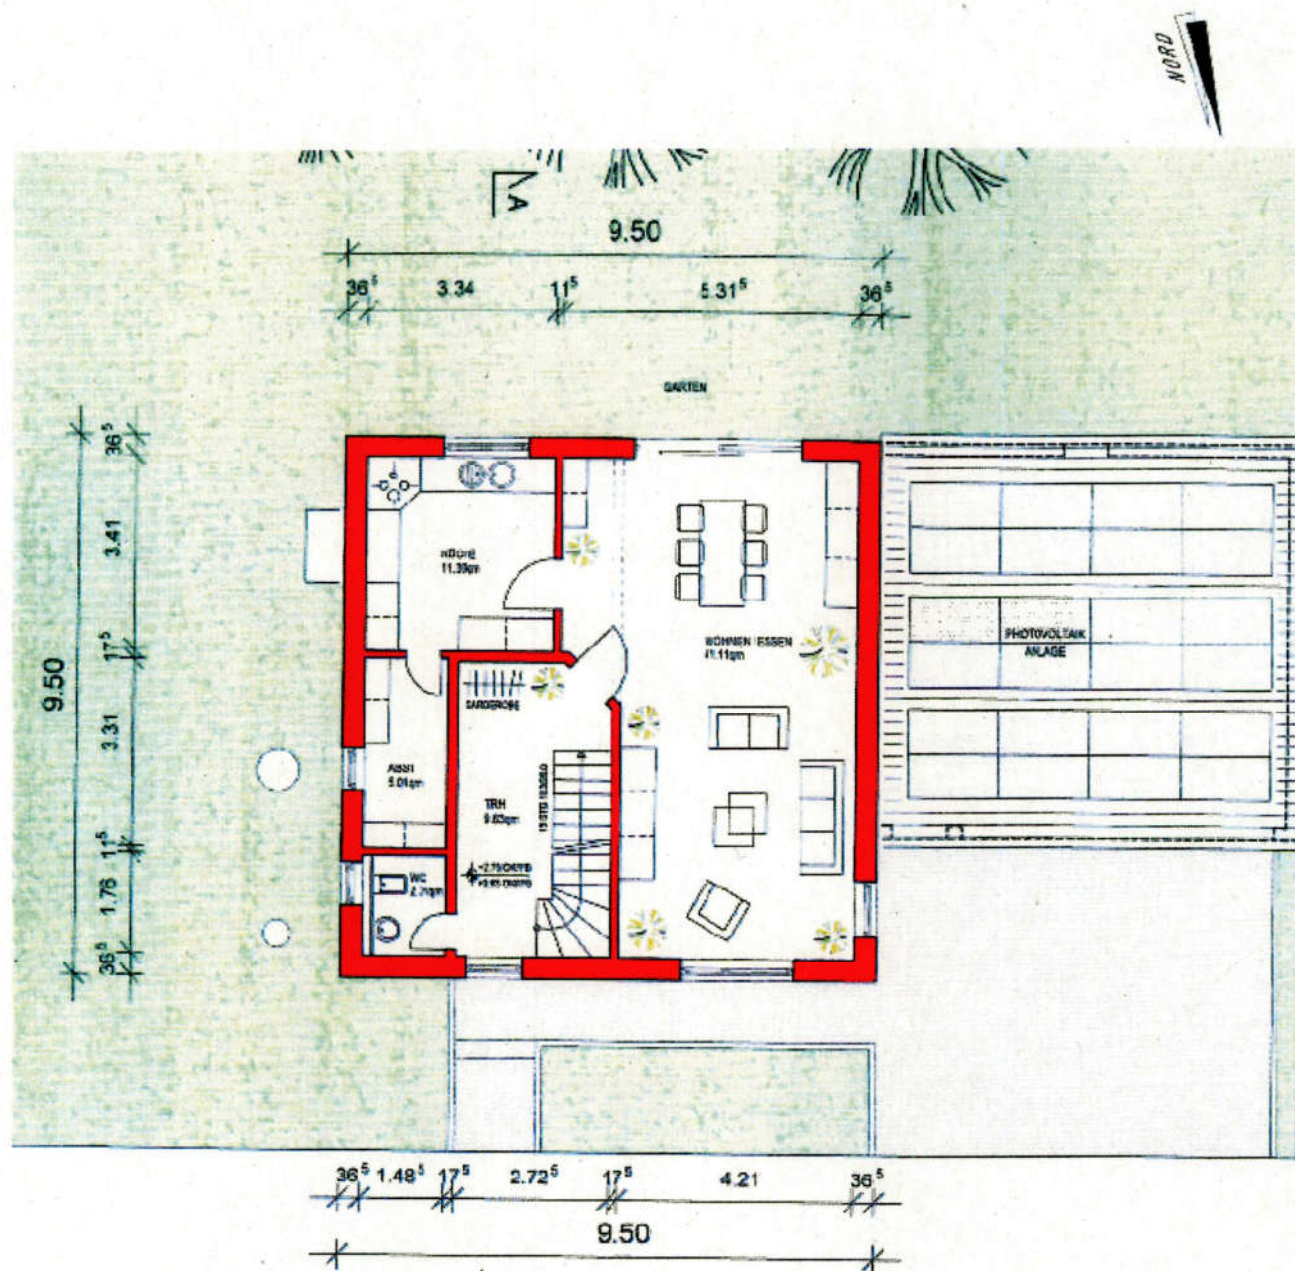
**Abb. 12:** Grundriss Erdgeschoss (ohne Maßstab); Quelle: Bauakte/Baugesuch von 2018

Hinweis des SV: Die im Grundrissplan eingezeichnete Photovoltaikanlage auf dem Garagendach wurde nicht realisiert.
