## Gutachten über den Verkehrswert

Miteigentumsanteil von 77/100 an dem bebauten Grundstück Gemarkung Wieden, Flurstück 1068, verbunden mit dem Sondereigentum an der im Aufteilungsplan mit Nr. 1 bezeichneten Wohneinheit (Wohn- und Pensionsräume im Untergeschoss, im Erdgeschoss und im Obergeschoss)

Steinbühl 16  
79695 Wieden

1 K 24/22

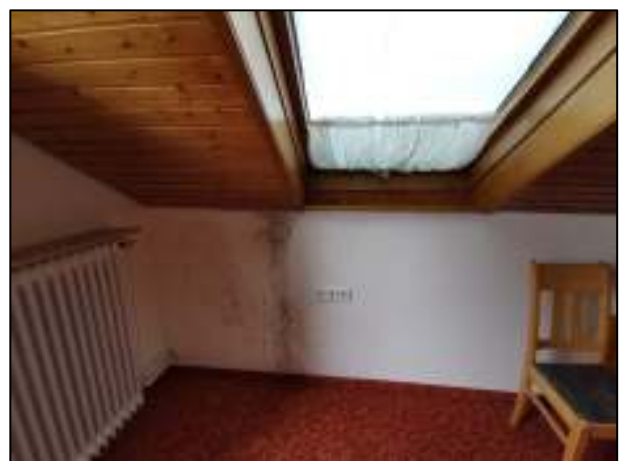
Heizkörper mit Brett

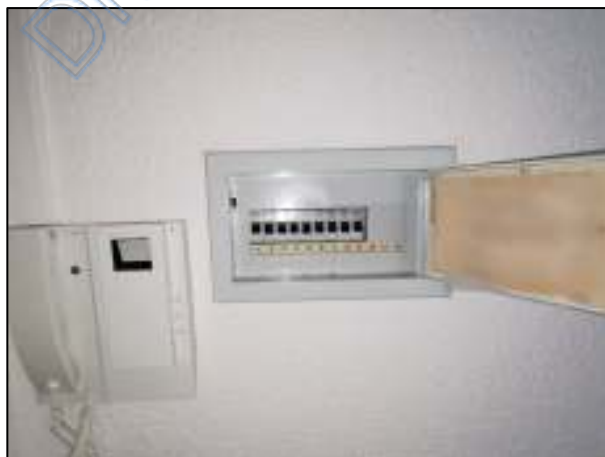
Die Elektroinstallation ist als konventionelle Unterputzinstallation ausgeführt. Im Wohnungsbereich ist eine elektrische Unterverteilung vorhanden. In der Wohnung sind übliche Schalter- und Steckdosenprogramme vorhanden. In den Räumen sind Deckenanschlüsse und Leuchten montiert. Teilweise sind einfache Deckenleuchten vorhanden. Im Küchenbereich ist eine Leuchtenleiste erkennbar. Im Wohnbereich sind mehrere Leuchten und elektrische Anschlüsse vorhanden. In den Nassräumen sind elektrische Installationen wie Beleuchtung und Steckdosen vorhanden. Zusätzlich ist im Eingangsbereich eine Türsprechanlage mit Innenstation vorhanden. Insgesamt wirkt die Elektroinstallation funktional, jedoch dem Ausbauralter entsprechend. Hinweise auf eine umfassende Modernisierung sind nicht ableitbar. Der Zustand der Elektroanlagen ist nicht abschließend zu beurteilen. Anhand des äußeren Eindrucks ist es jedoch wahrscheinlich, dass die Elektroinstallationen nicht den heutigen Sicherheitsstandards entsprechen.

Unterverteiler und Sprechanlage Wohnung

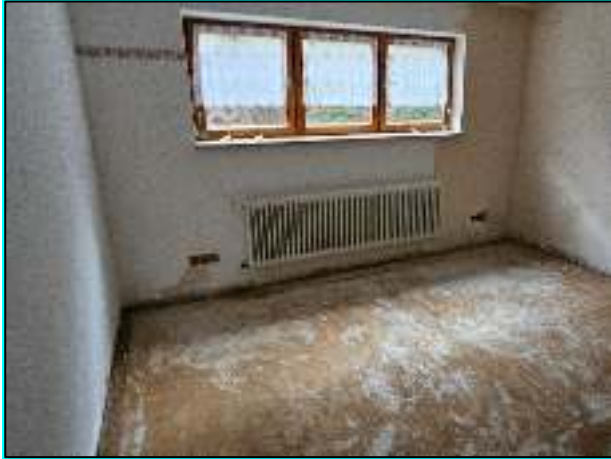
Ausbauzustand Raum im Untergeschoss, Althaus  
(konzeptionell für Wellness/Massage/Kosmetik Anwendungen nutzbar)

- Anstrich sämtlicher Holzbauteile und Balkongeländer
- Erneuerung der alten Blechverwahrungen an den Balkonen
- Ausbau eines Raumes im Untergeschoss zur weiteren Nutzung
