Verkehrswertgutachten

Bewertungsobjekt: **Doppelhaushälfte mit Scheunengebäude**
(ehemaliges Wohn- und Ökonomiegebäude)
und Carport
Albführer Straße 11
79771 Klettgau
Ortsteil Weisweil

Auftraggeber: **Amtsgericht Waldshut-Tiengen**
-Vollstreckungsgericht-
GS.-Nr.: 1 K 34/23

Wertermittlungstichtag: **25. Oktober 2023**

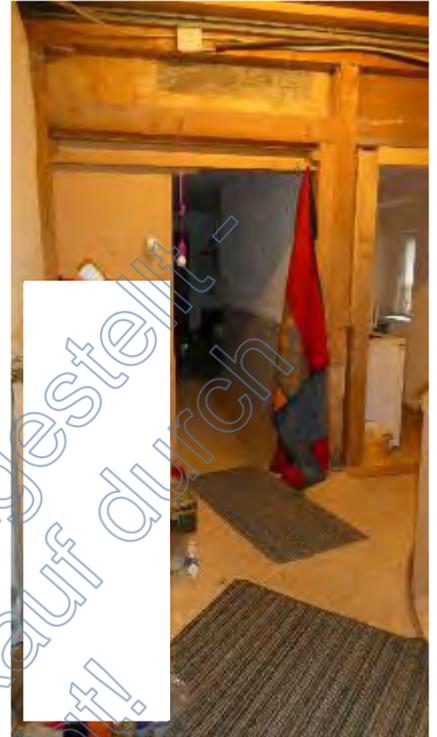
Werkstatt

Anzeichen für
Feuchtigkeit

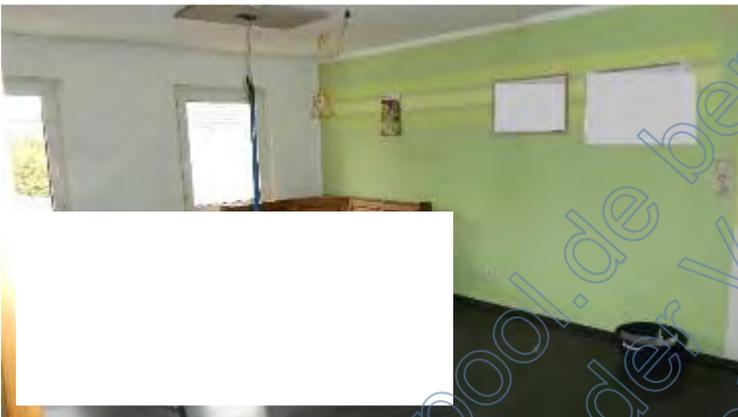
| Decken | Überwiegend Putz | Im Essbereich OG De- cke durch Feuchtig- keitseintritt geschä- digt und provisorisch abgestützt |
