### **Verkehrswertermittlung**

*gemäß § 194 BauGB*

*Einfamilien-Wohngebäude, Erd- und Obergeschoss, teilweise ausgebautes Dachgeschoss, nicht ausgebaute Dachspitz, keine Unterkellerung, kleiner Hof, angebaute Scheune, ursprüngliche Baujahre nicht bekannt, Fassadenänderung Wohngebäude 1967, Einbau einer Garage ins Erdgeschoss der Scheune 1978, letzte Renovierungen ca. 2017, seit ca. November 2020 leerstehend wegen eines Wasserschadens von Frühjahr 2021 nicht bewohnbar  
Wohn- und Nutzfläche Erdgeschoss: ca. 62 m<sup>2</sup>  
Wohn- und Nutzfläche Obergeschoss: ca. 72 m<sup>2</sup>  
Nutzfläche ausgebaute Teil des Dachgeschosses: ca. 20 m<sup>2</sup>  
Besonderheit: derzeit keine Gebäudeversicherung vorhanden*

*Brückenstraße 15  
74921 Helmstadt-Bargen, Ortsteil Flinsbach*

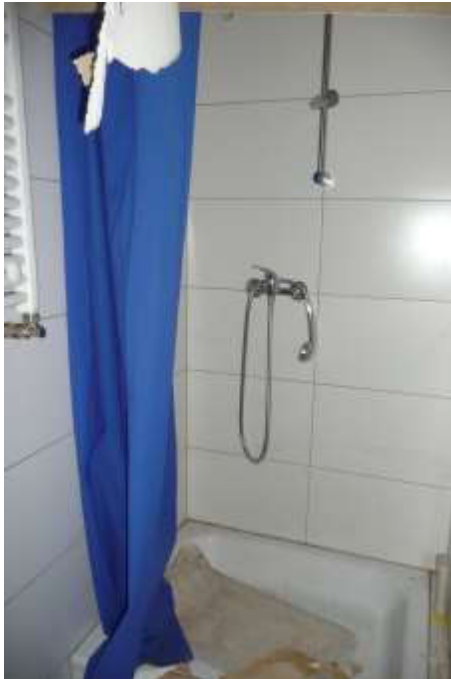
*Bad Erdgeschoss, teilrenoviert*

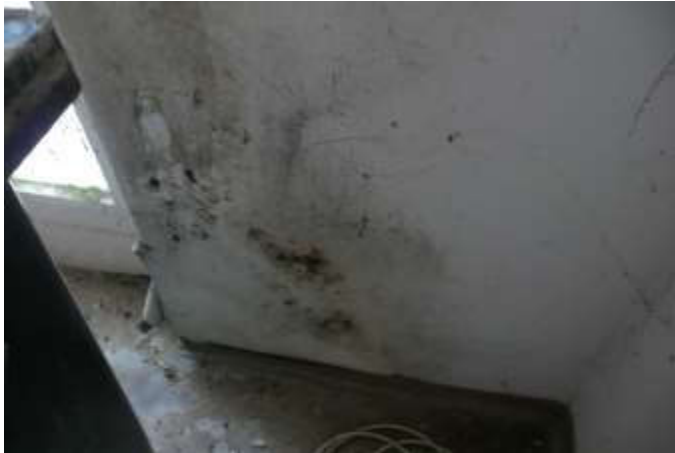
*Schimmel im Bereich der Balkontür, Übergang zum Dachgeschoss*

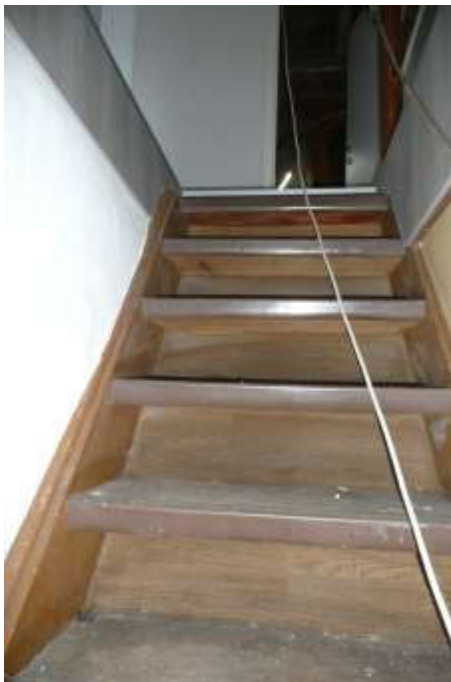
*Aufgangstreppe zum Dachgeschoss*

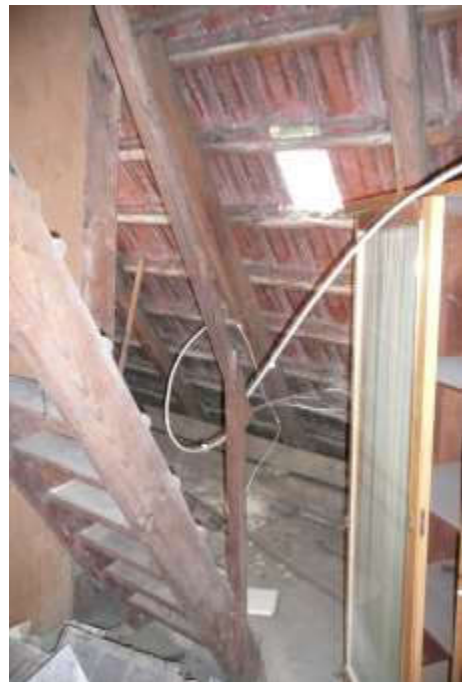
*Räumlichkeiten Dachgeschoss  
Treppe zum Dachspitz*
