Gutachten  
25 09 65 UL

## Verkehrswert

des bebauten Grundstücks Flst. 79/1  
Rosenstr. 12 in 89173 Lonsee-Halzhausen

Große Einfamilienhausvilla mit Terrassenanbau + Lichthof im UG  
Wohnhaus mit großer Hauptwohnung im UG, EG, DG  
Einliegerwohnung im UG, Gastwohnung im EG,  
und im Haus integrierter Doppelgarage mit überdachter Durchfahrt  
Gesamtes Gebäude im Umbauzustand, Außenanlagen nicht angelegt  
Photovoltaikanlage auf dem Dach

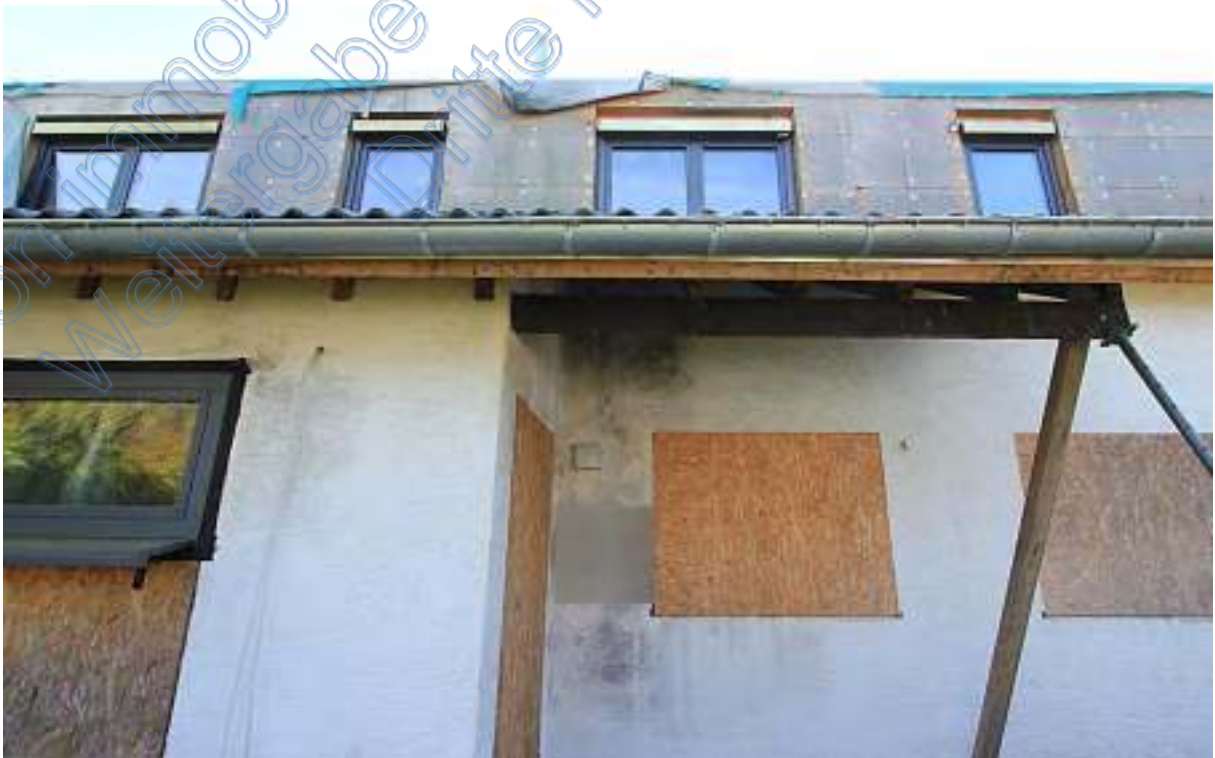
Die Außenverkleidung der Gaupen fehlt noch, insofern sind die ca. 10 cm starken Dämmmatten außen mittlerweile durchfeuchtet, da frei der Witterung ausgesetzt.

Außenliegende Holz- und Dämmelemente liegen frei der Witterung ausgesetzt, dementsprechend Folgeschäden mit Durchfeuchtung der Außendämmplatten.

Nordfassade mit Schimmelflecken und der Witterung ausgesetzten Dämmung der Dachgaube

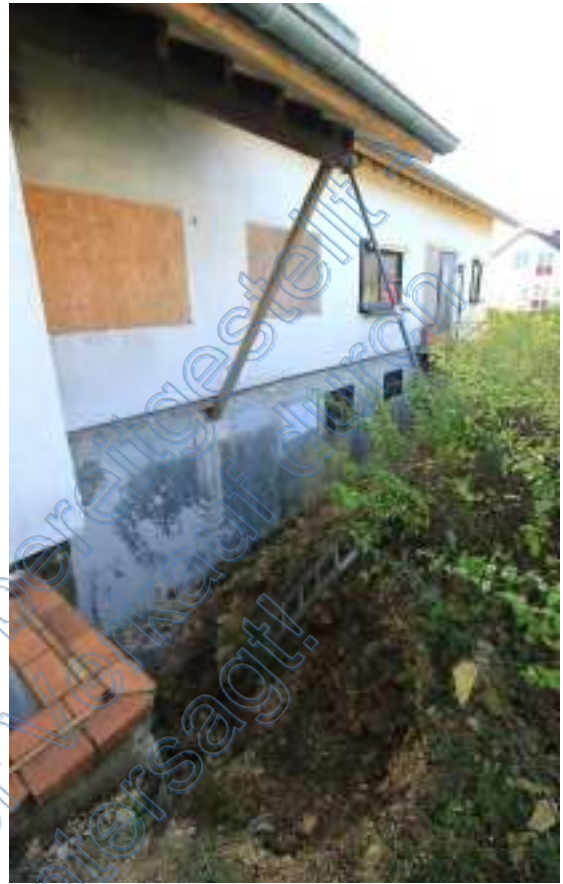
**Graben vor der Nordseite Wohnhaus**

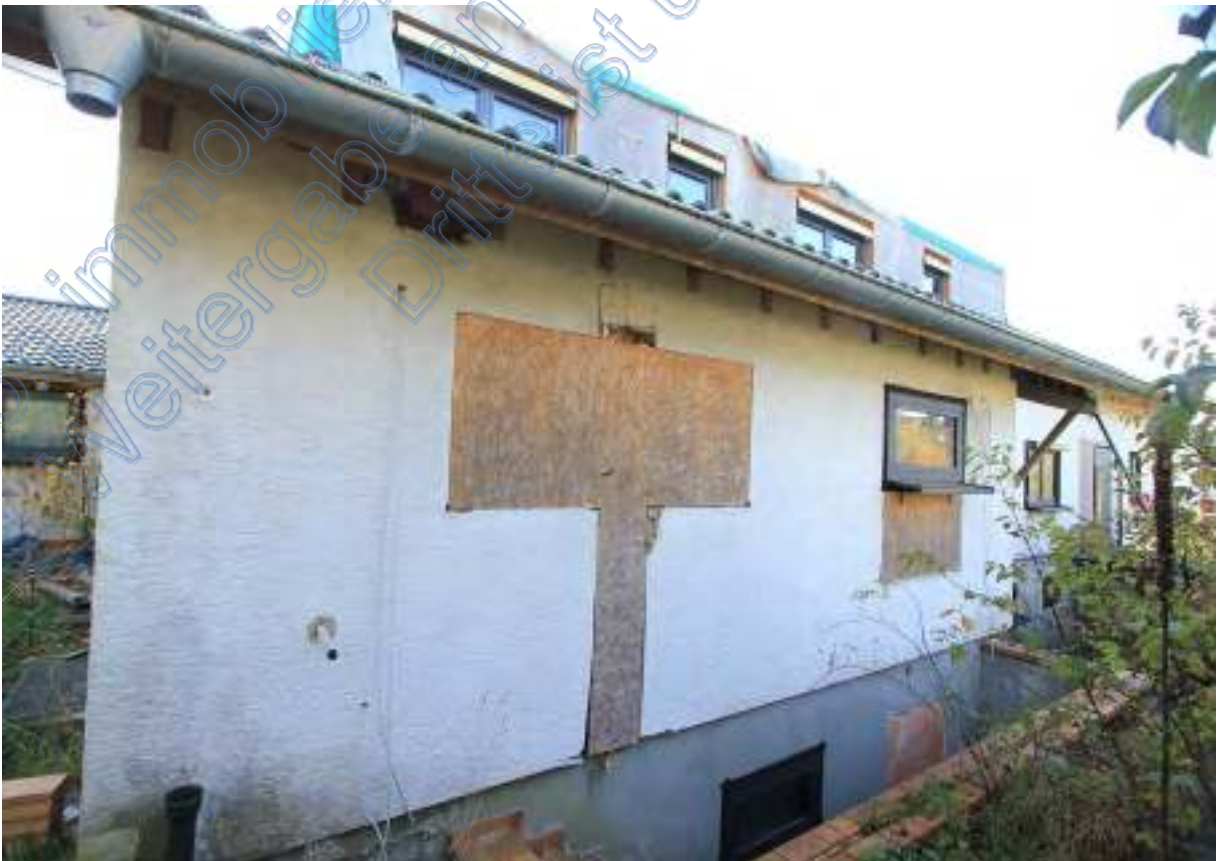
**Nordfassade Doppelgarage im Wohnhaus, unten alte Kelleraußentreppe**

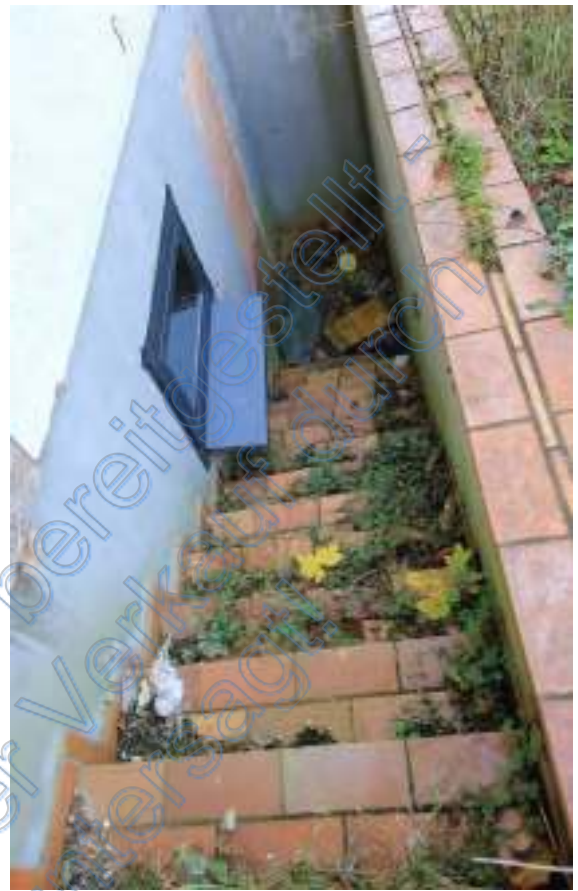
**Alte stillgelegte Kelleraußentreppe**

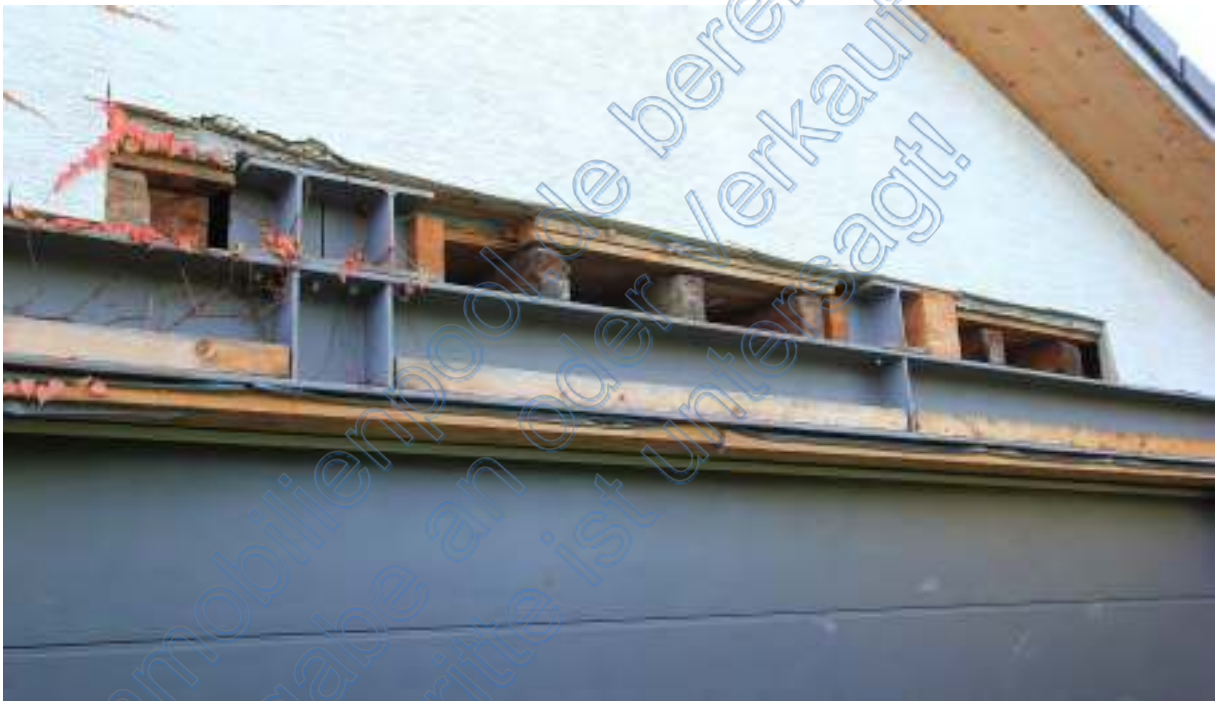
**Eingebauter Stahlträger über dem Garagentor**

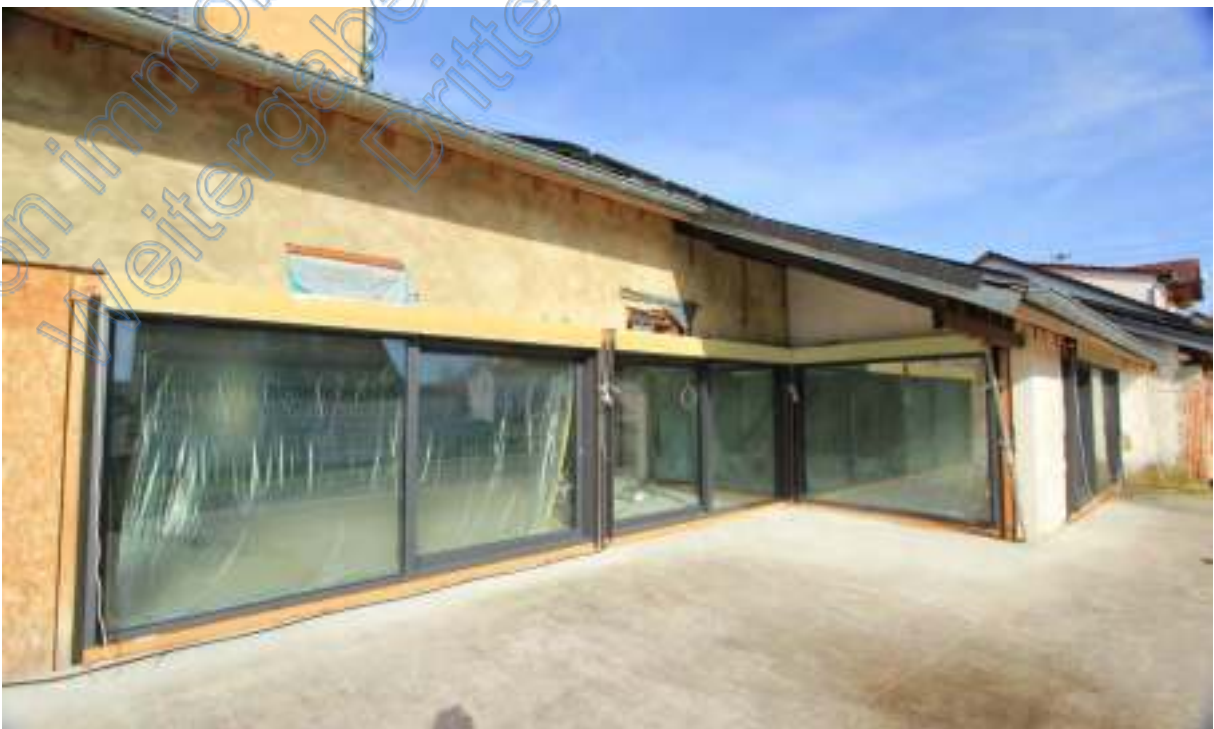
Terrasse EG noch ohne Abdichtung und raumhohe Verglasung des Wohn/Essbereichs

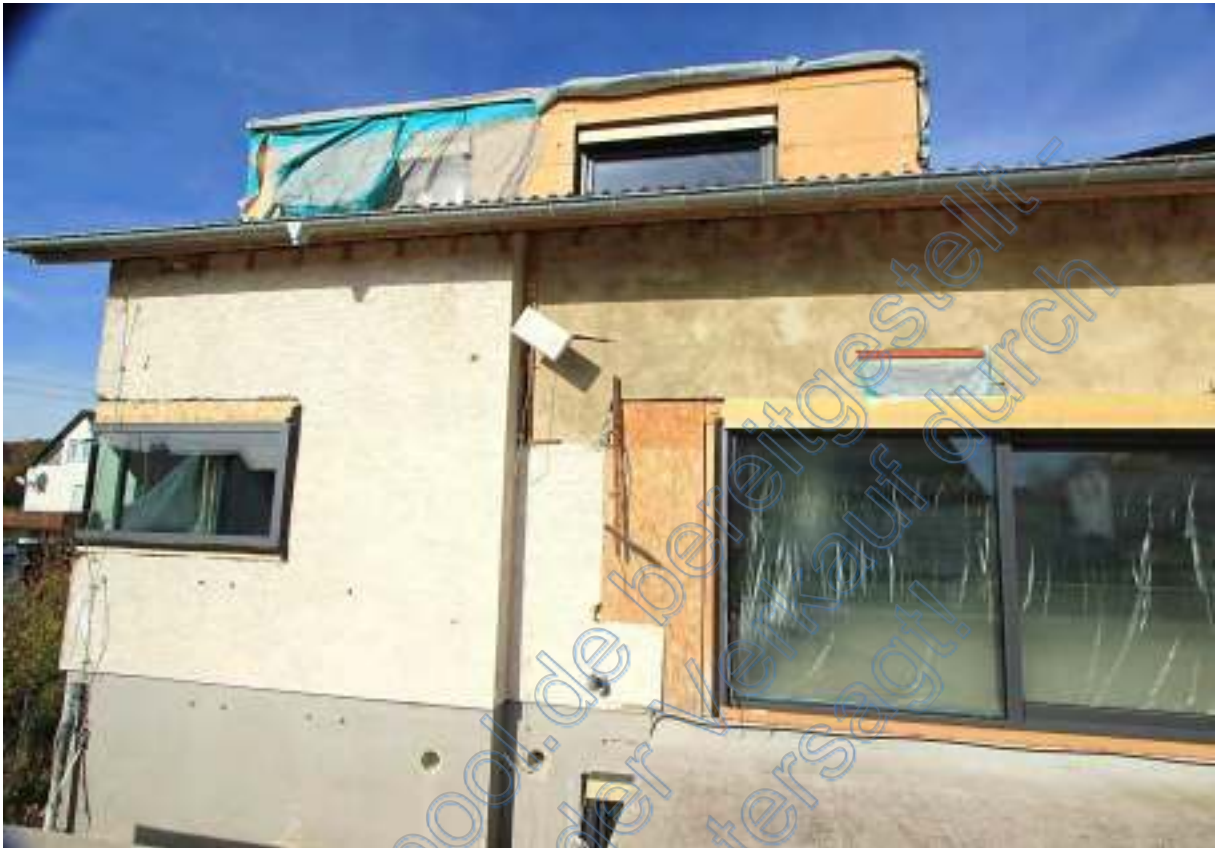
Westliche Südwand Wohnhaus mit unfertiger Dachgaube

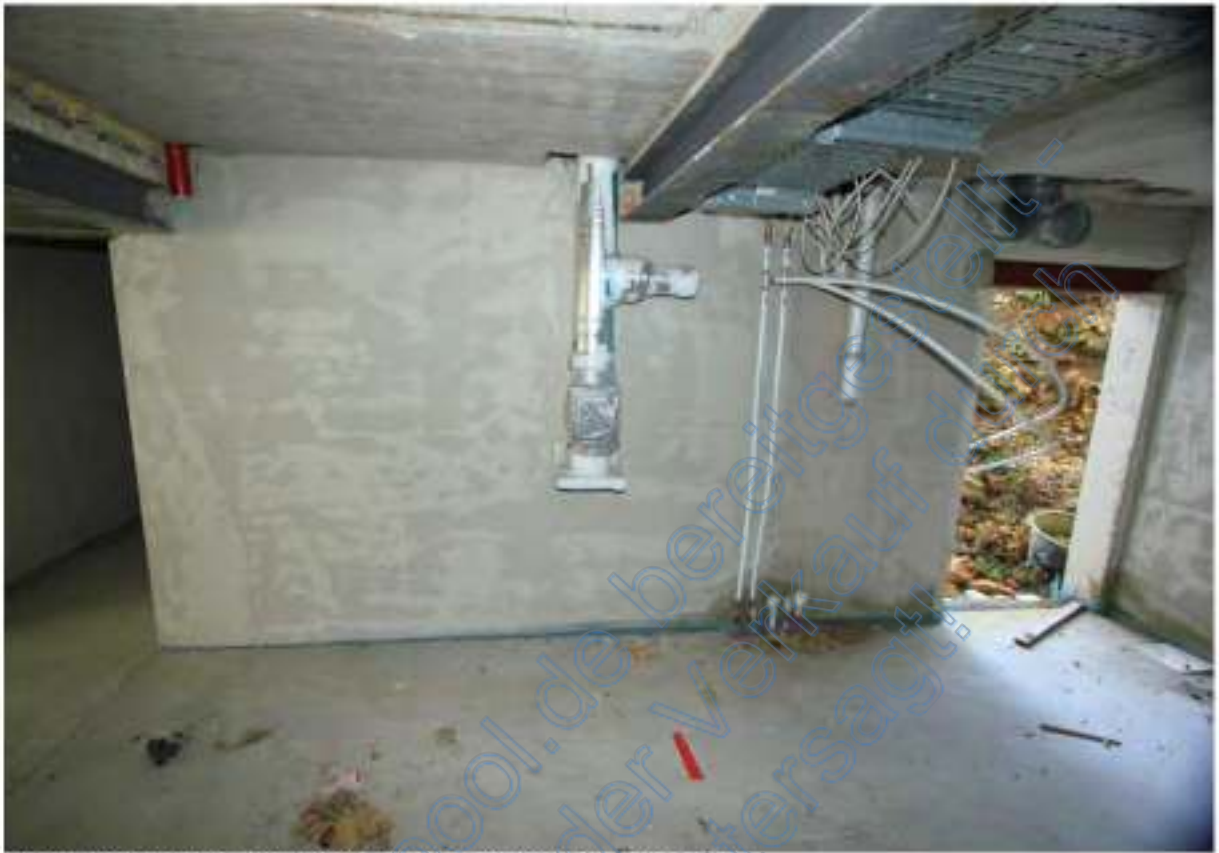
Heizungsraum mit offenem Ausgang im Norden, links Flur

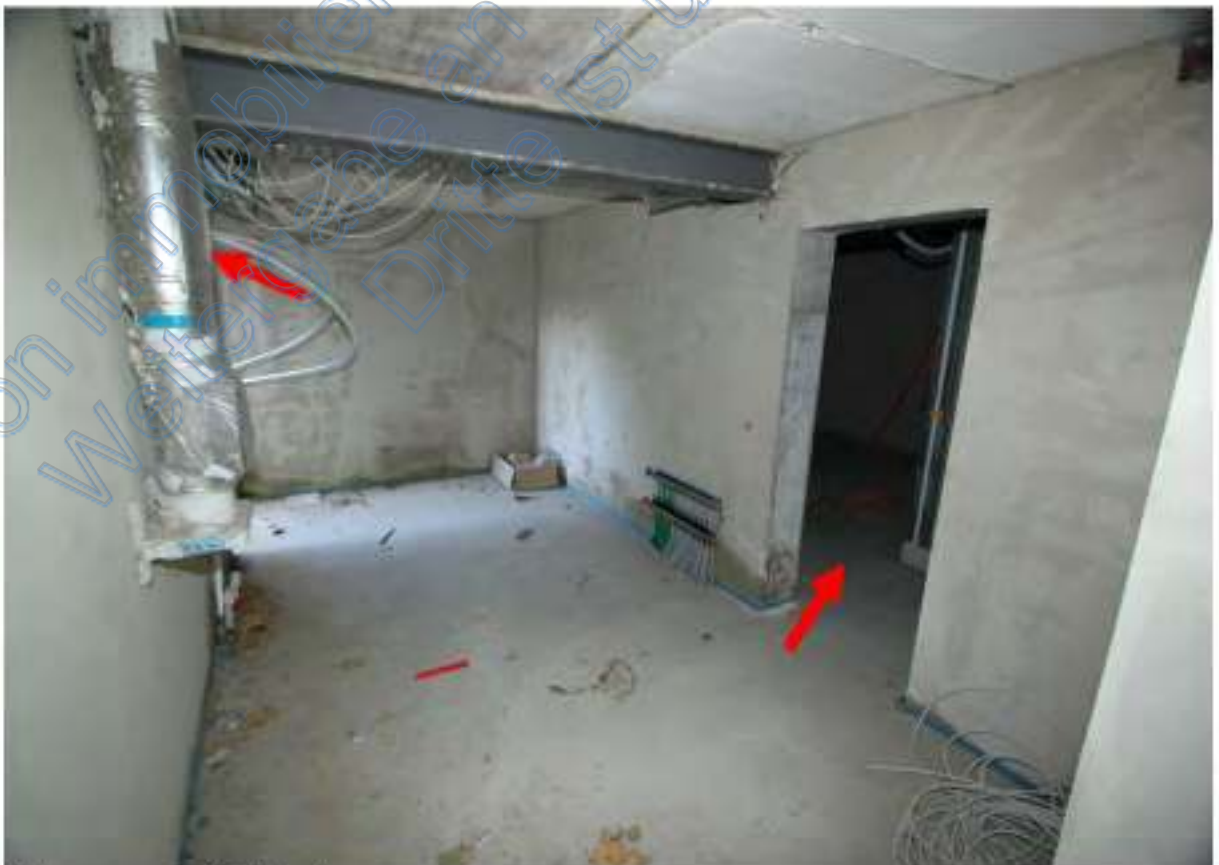
Heizungsraum, Pfeil Bunker

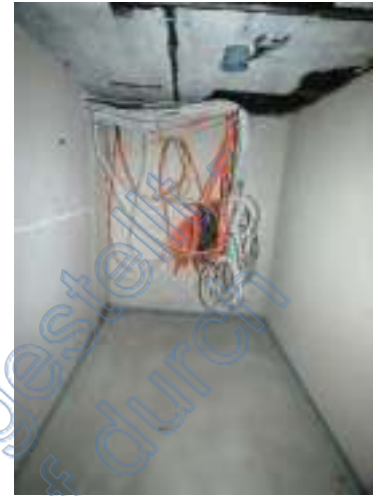
**Nebenraum im Bunker**

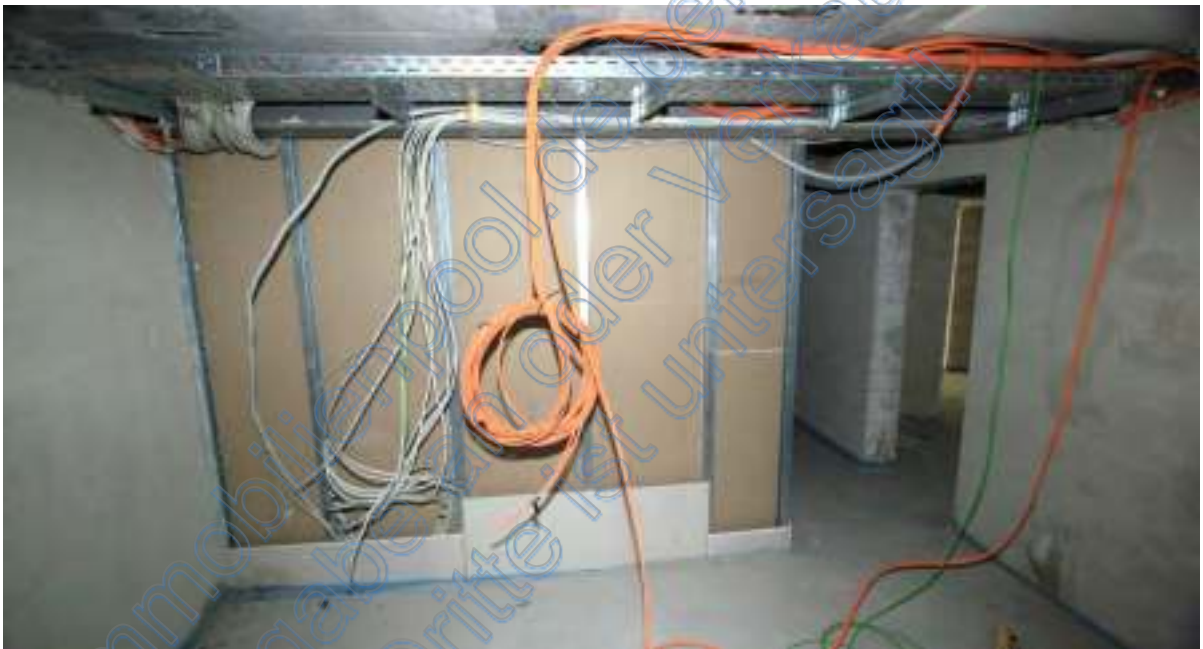
**Bunker mit neuer Zwischenwand zum Nebenraum**

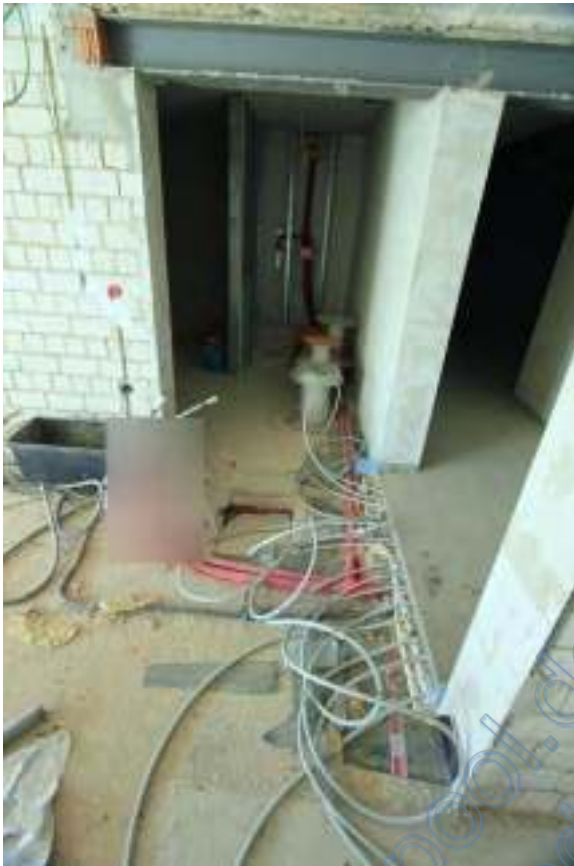
Anschlüsse Fußbodenheizung im Flur

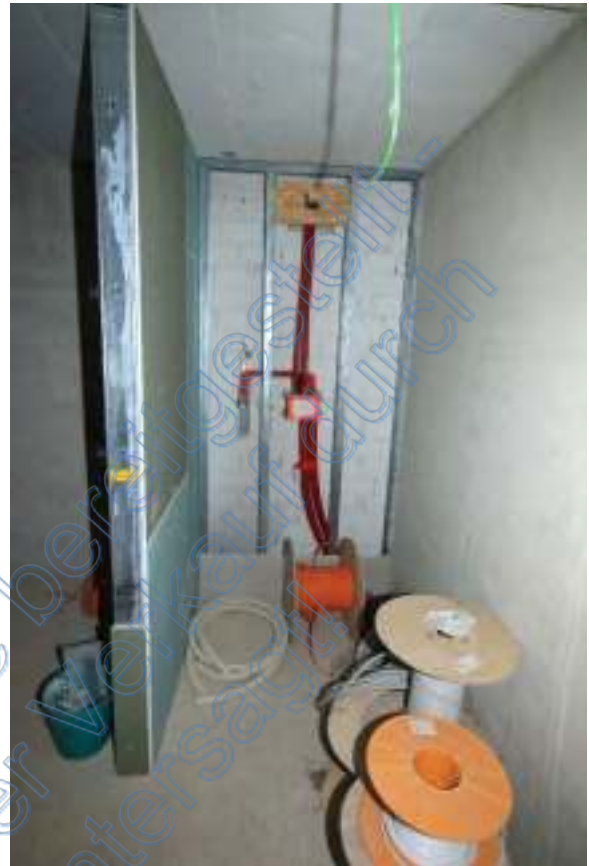
Geplante Dusche vor dem Saunaraum

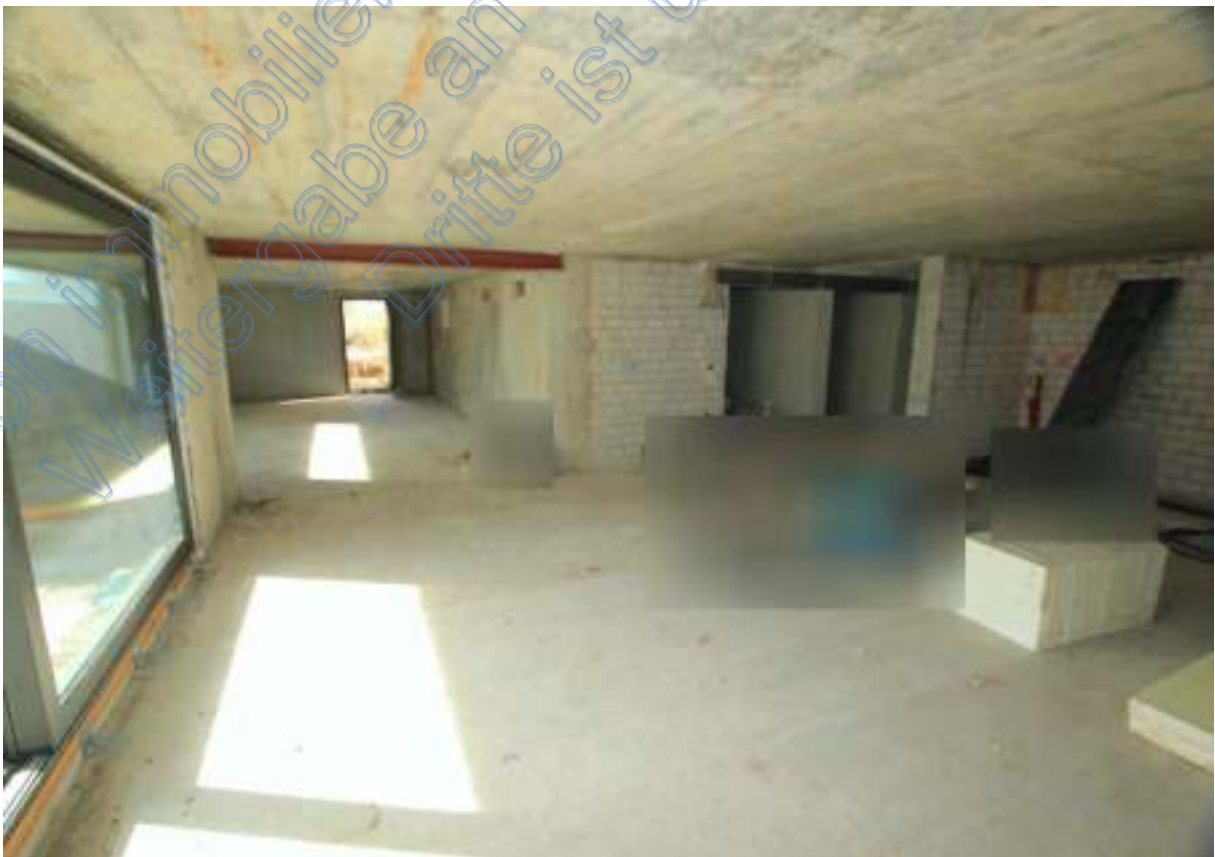
Geplanter Wellnessraum, Blick nach Westen, links Lichthof UG, hinten Keller unter Terrasse

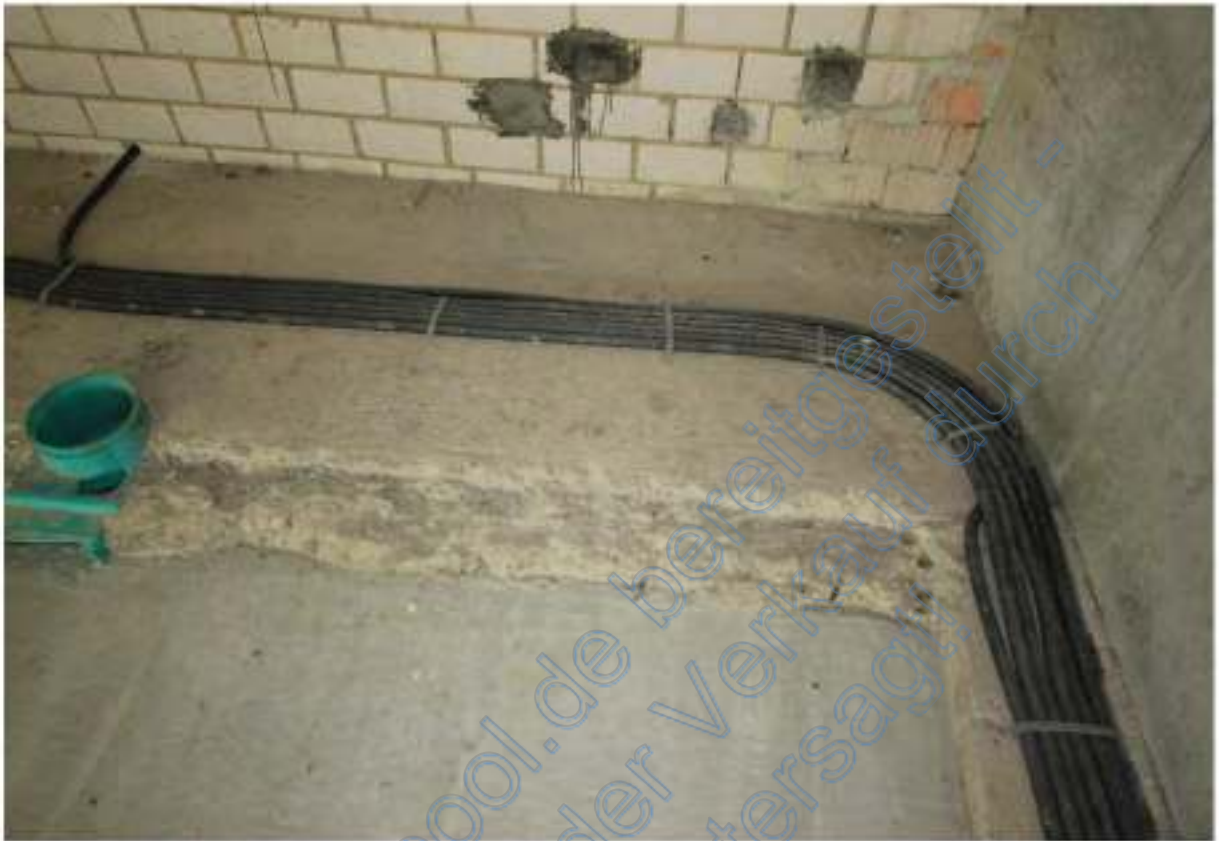
Leerrohre am Boden

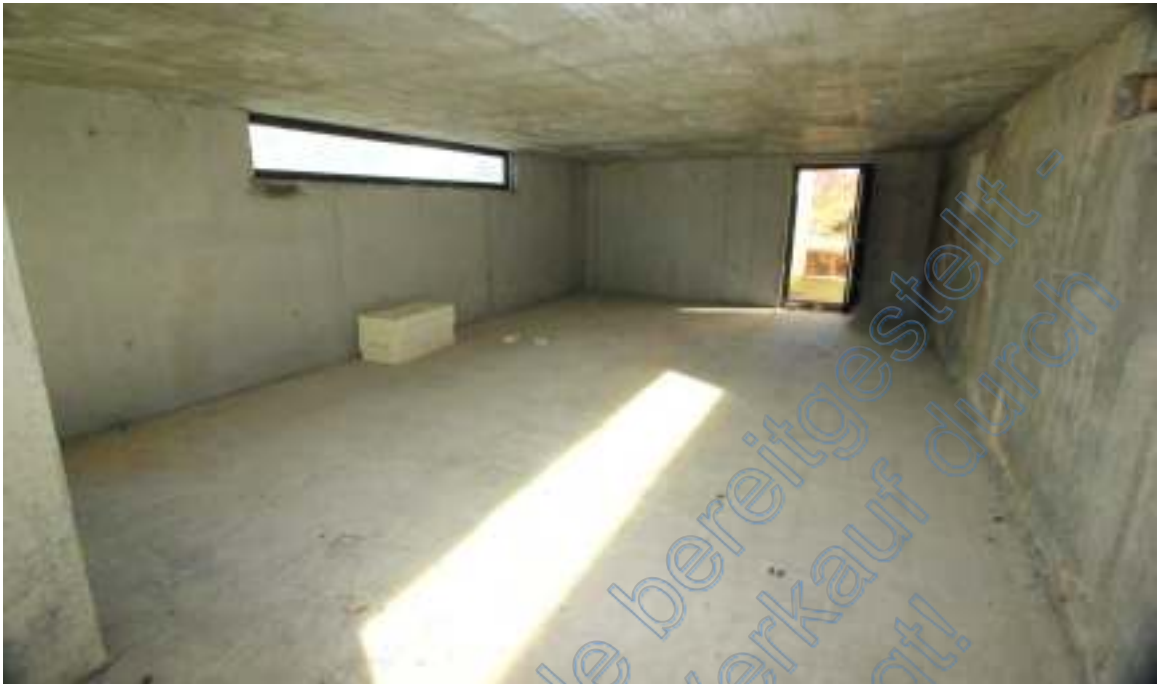
Kellerraum unter Terrasse EG, Blick nach Westen, hinten Ausgangstür

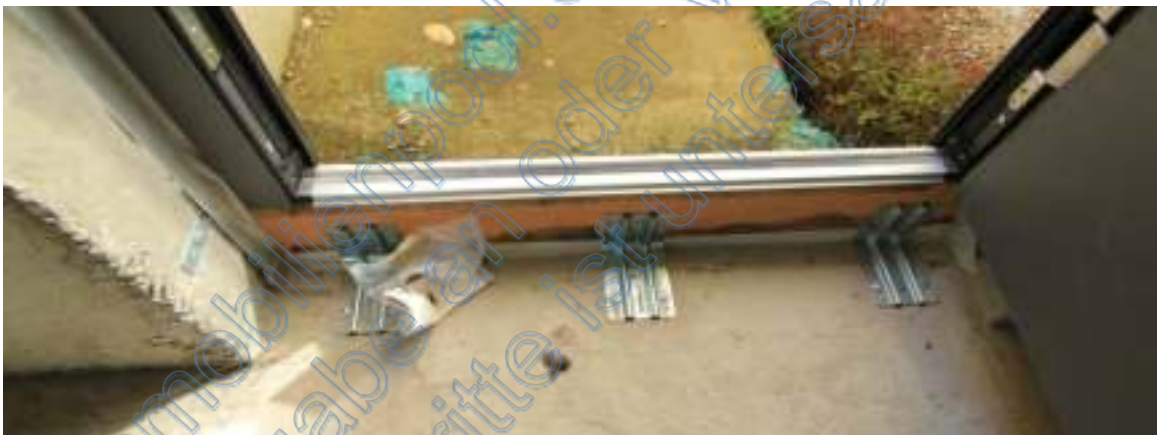
Ausgang Kellerraum unter Terrasse EG

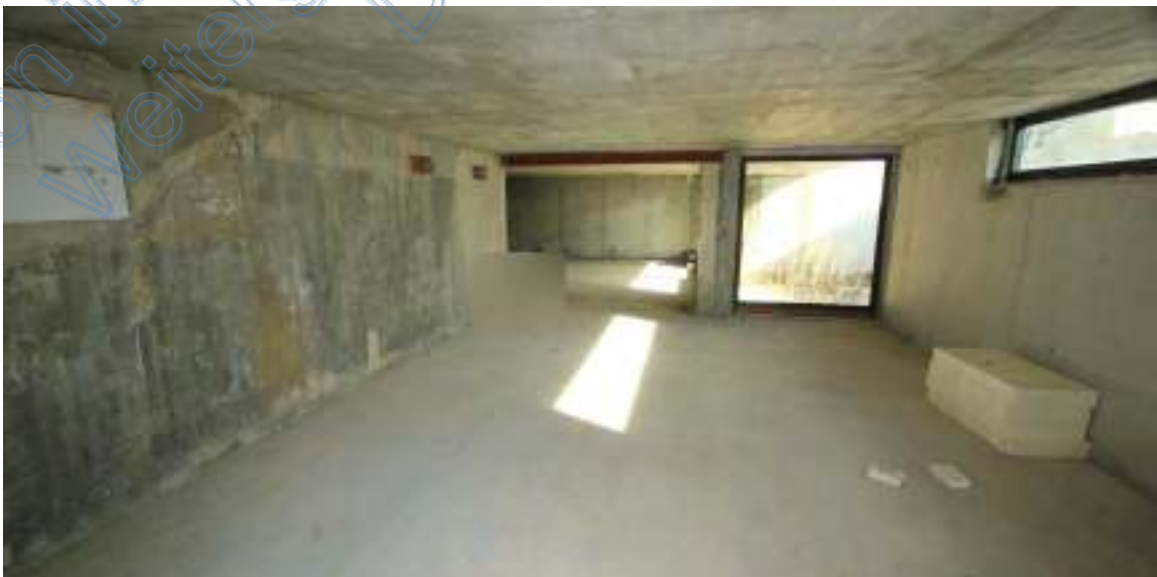
Kellerraum unter Terrasse EG, Blick nach Osten, hinten Wellnessraum

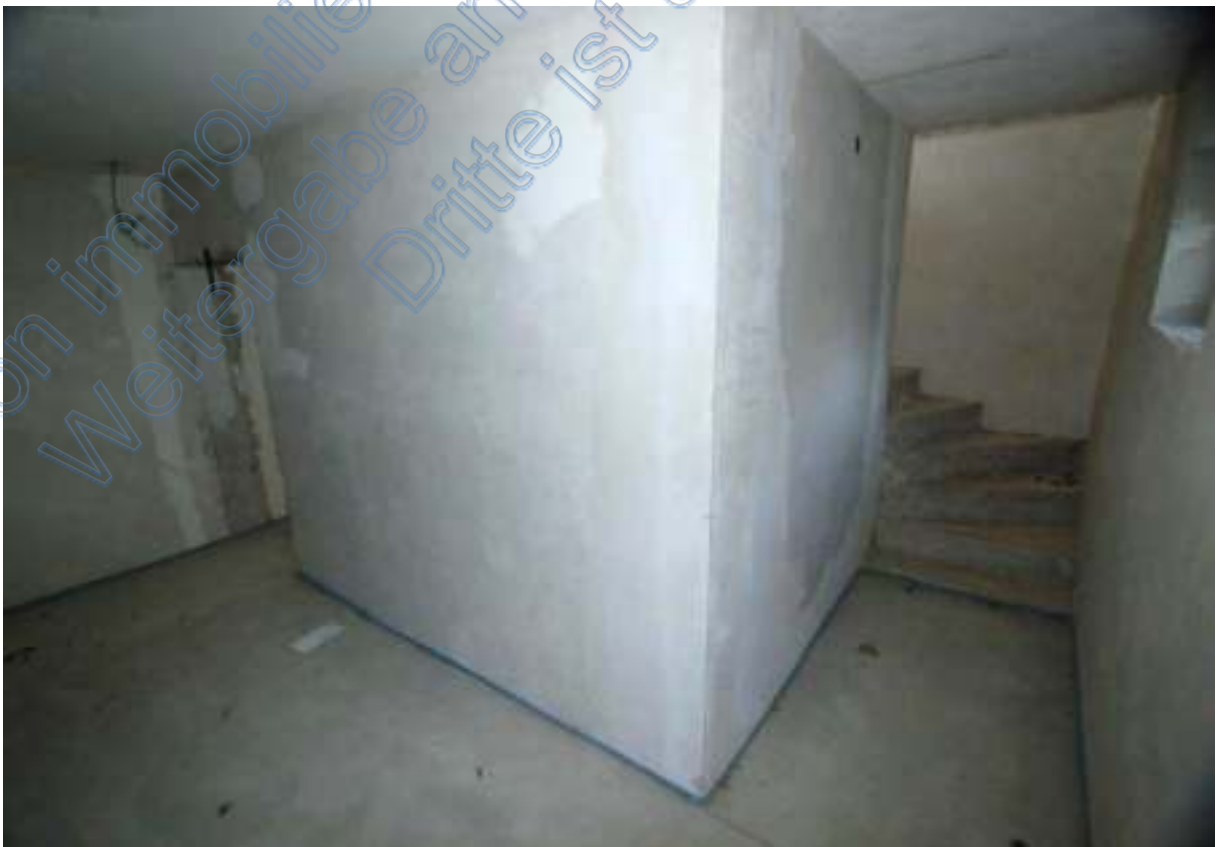
Flur, rechts Treppenaufgang zum EG (Kellertreppe)

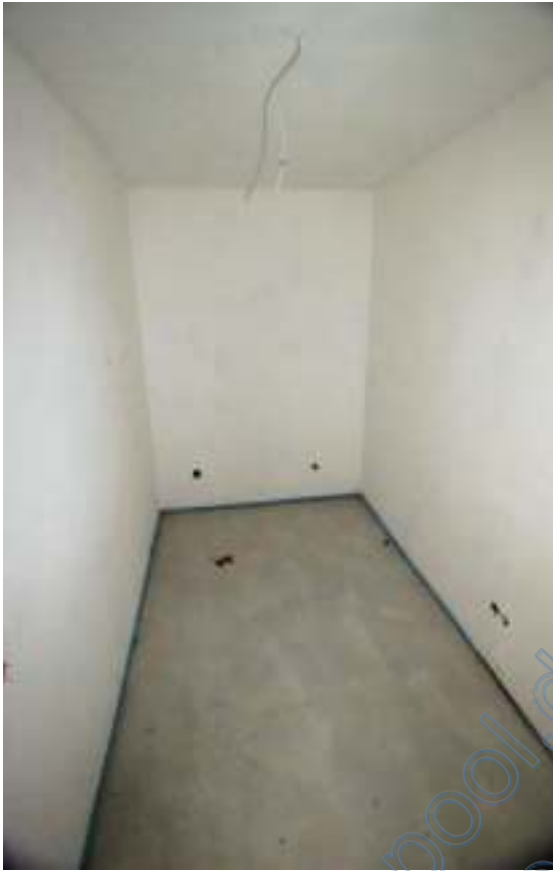
Abstellraum als Durchgangsraum

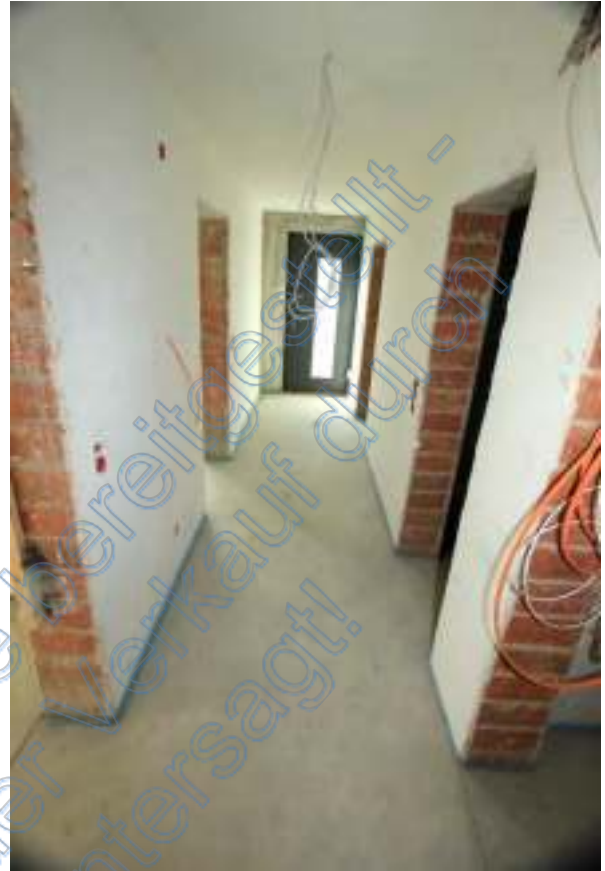
Flur Einliegerwohnung, Blick nach Westen

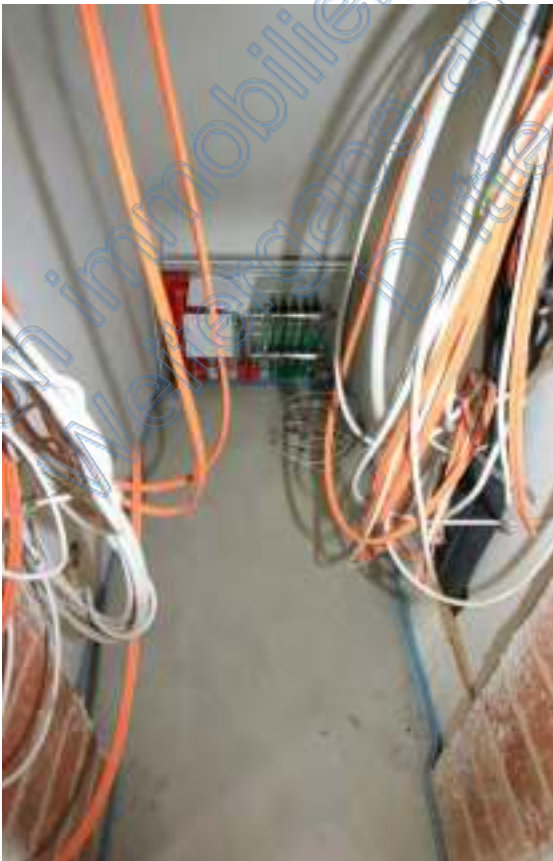
Technikraum unter der Kellertreppe

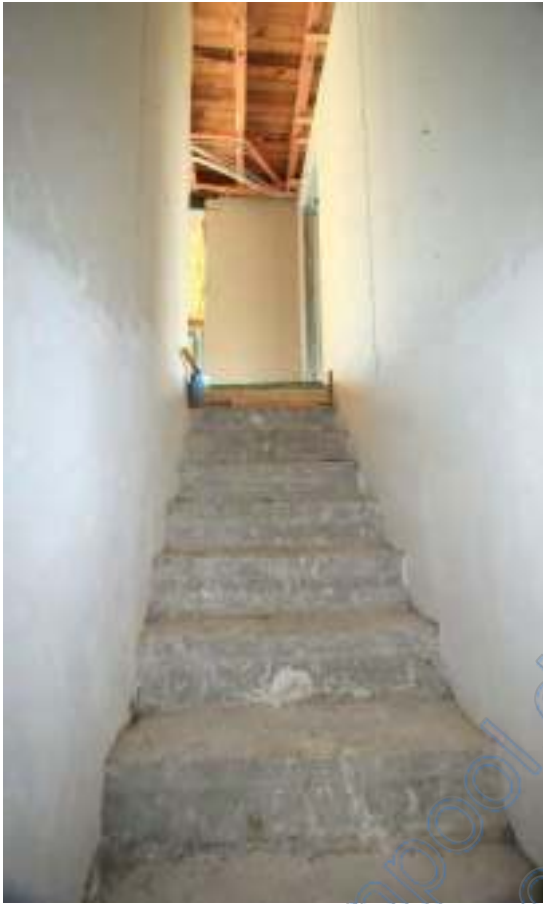
Treppe zum EG (Kellertreppe)

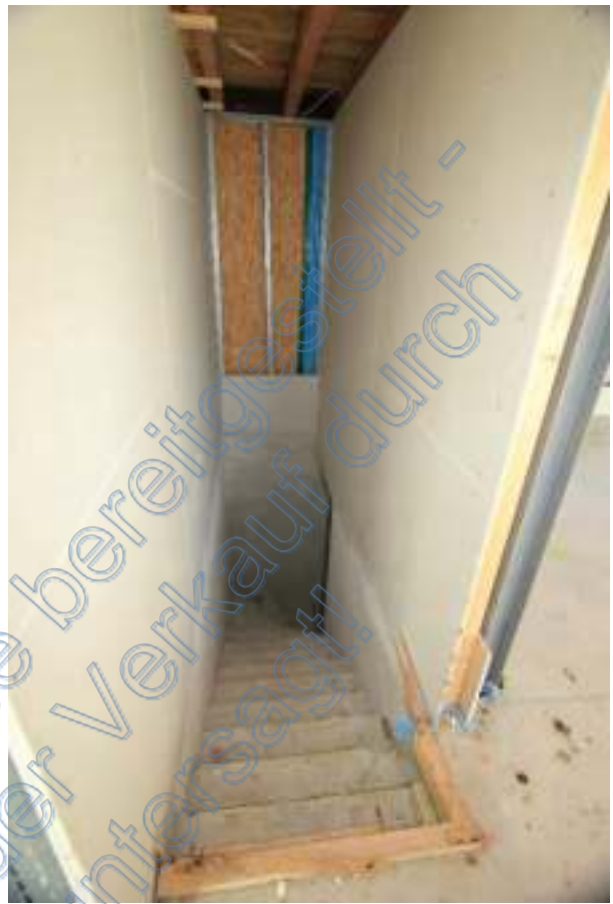
Treppe zum UG von oben (Kellertreppe)

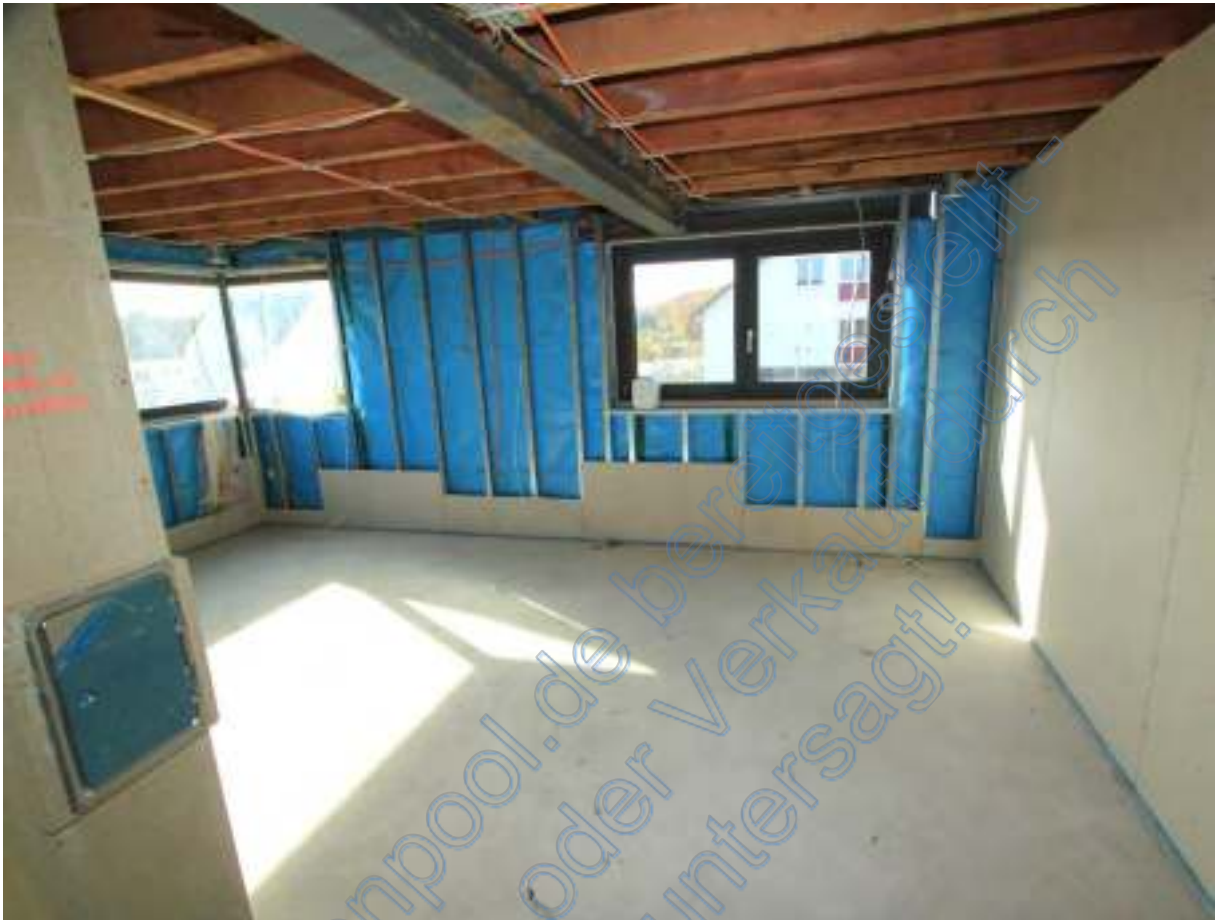
Schlafen/Küche/Essen/Wohnen Gästewohnung mit Holzbalkendecke mit Stahlträger

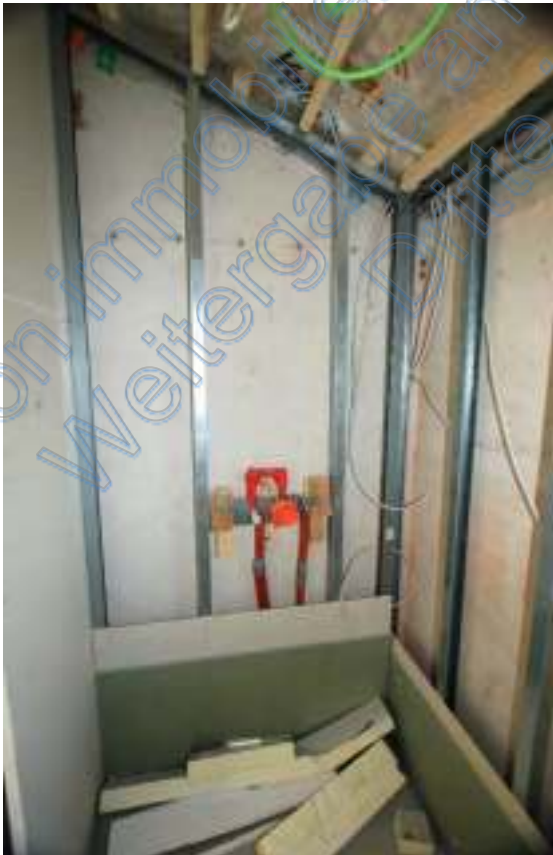
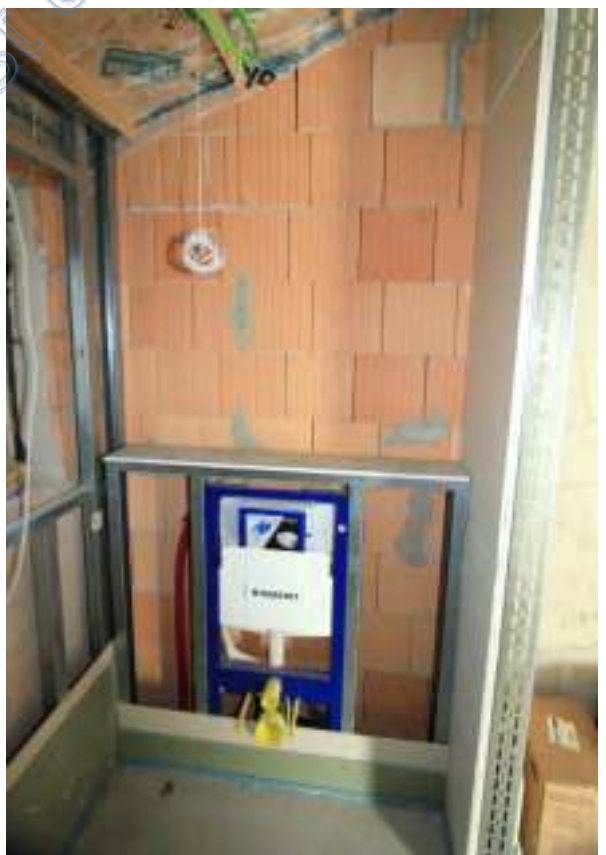
Gäste-WC im Ausbau

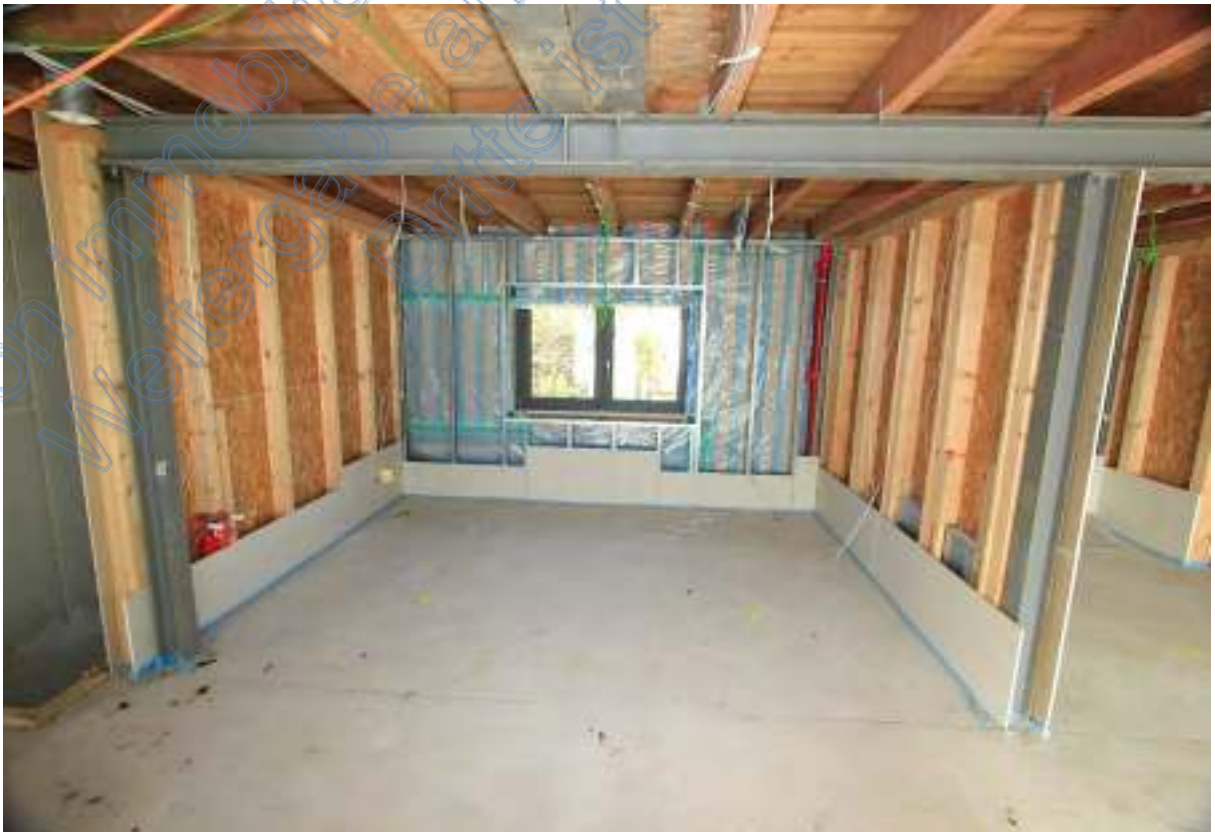
Hauswirtschaftsraum im Norden im Bau

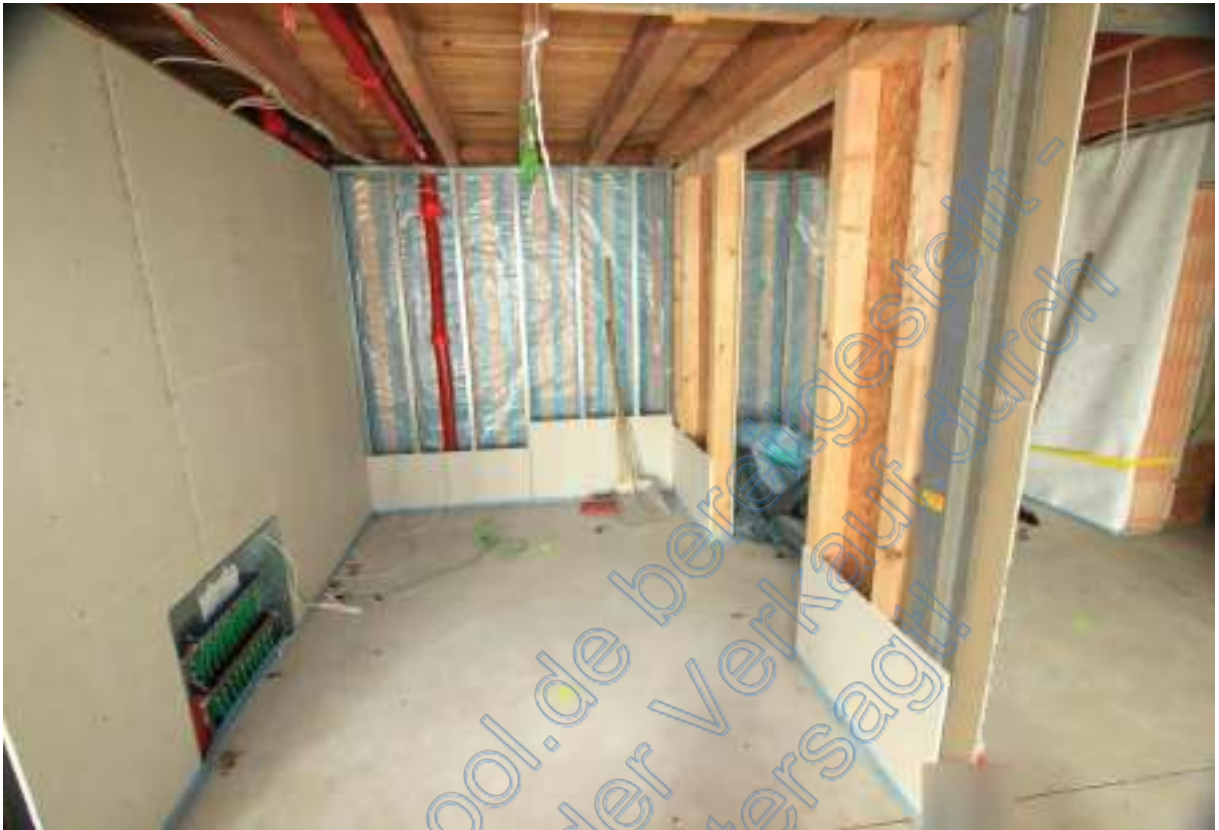
Geplanter Speis, Einbauschränke fehlen noch

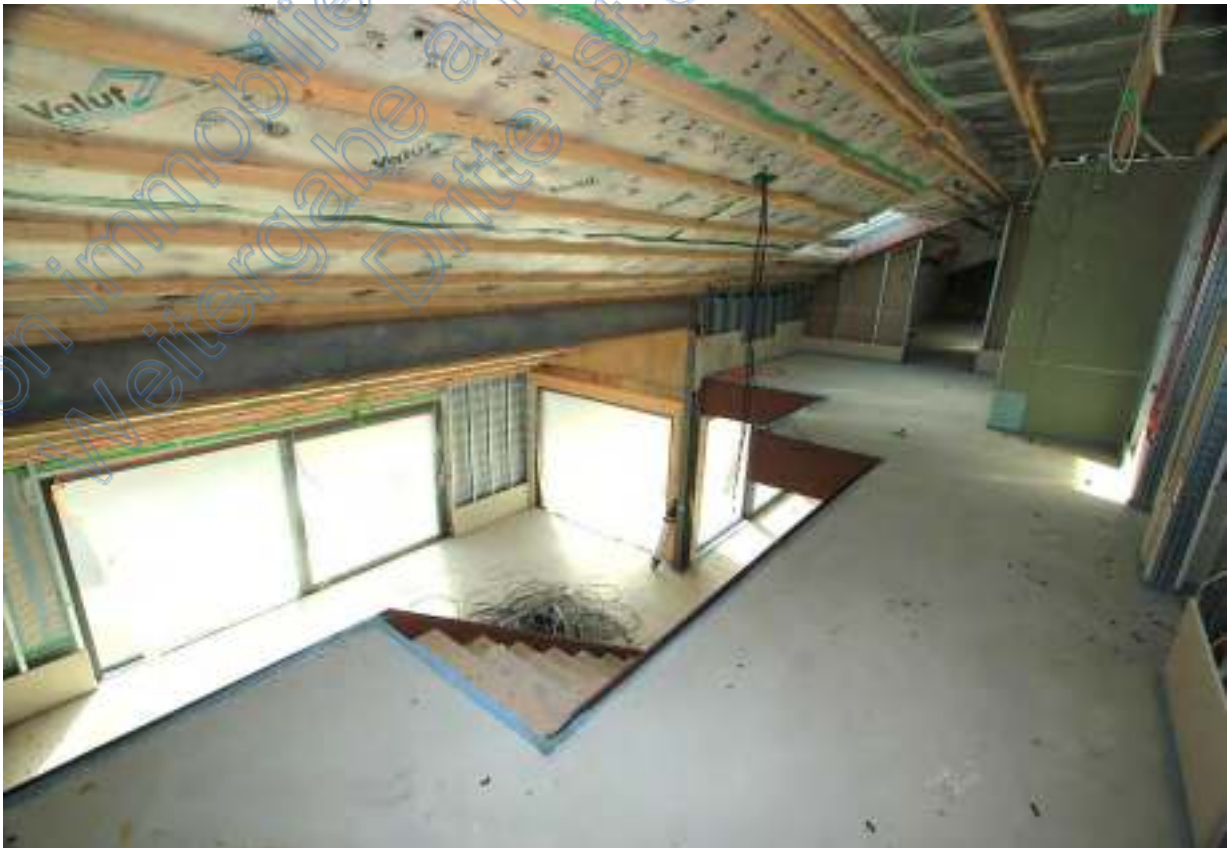
Galerie noch ohne Geländer, Blick nach Westen, links unten Wohnzimmer
