Gutachten  
25 09 65 UL

## Verkehrswert

des bebauten Grundstücks Flst. 79/1  
Rosenstr. 12 in 89173 Lonsee-Halzhausen

Große Einfamilienhausvilla mit Terrassenanbau + Lichthof im UG  
Wohnhaus mit großer Hauptwohnung im UG, EG, DG  
Einliegerwohnung im UG, Gastwohnung im EG,  
und im Haus integrierter Doppelgarage mit überdachter Durchfahrt  
Gesamtes Gebäude im Umbauzustand, Außenanlagen nicht angelegt  
Photovoltaikanlage auf dem Dach

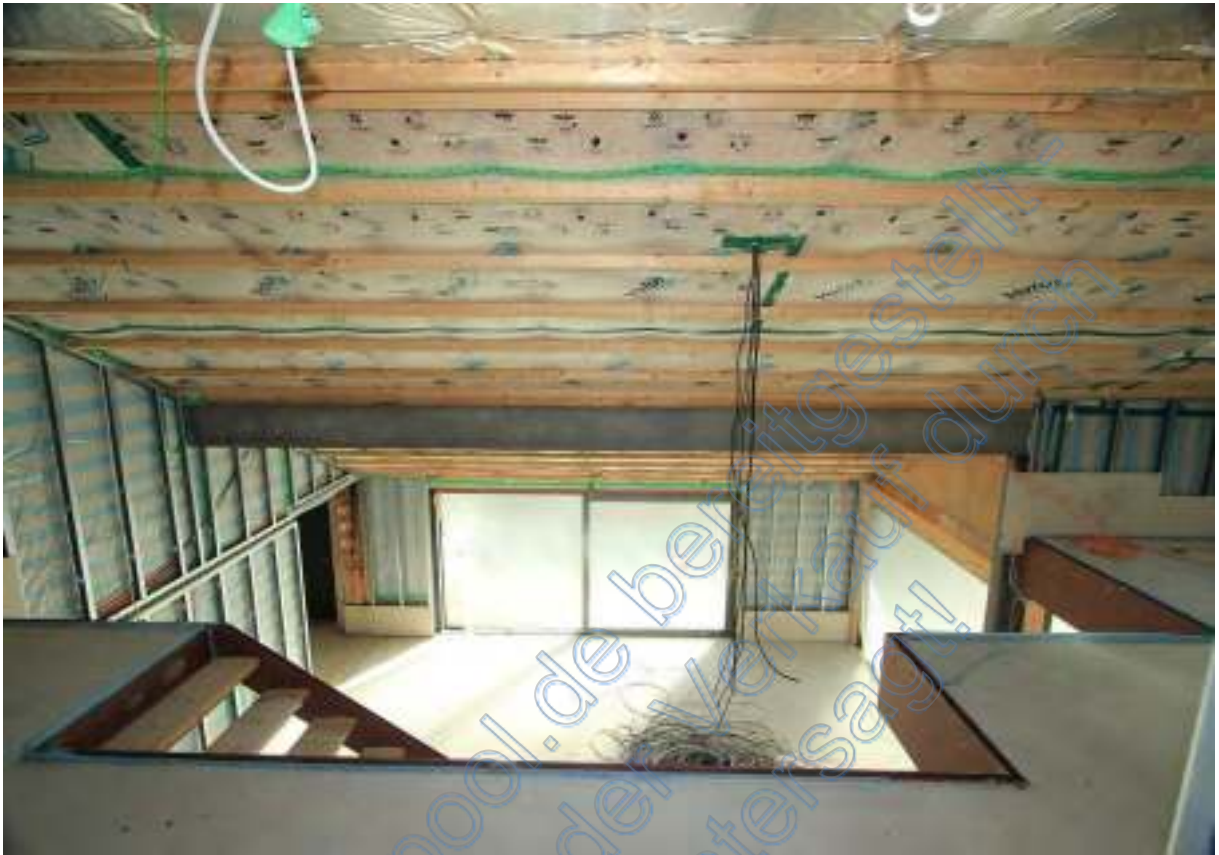
Galerie noch ohne Geländer, Blick nach Süden zum Wohnzimmer im EG

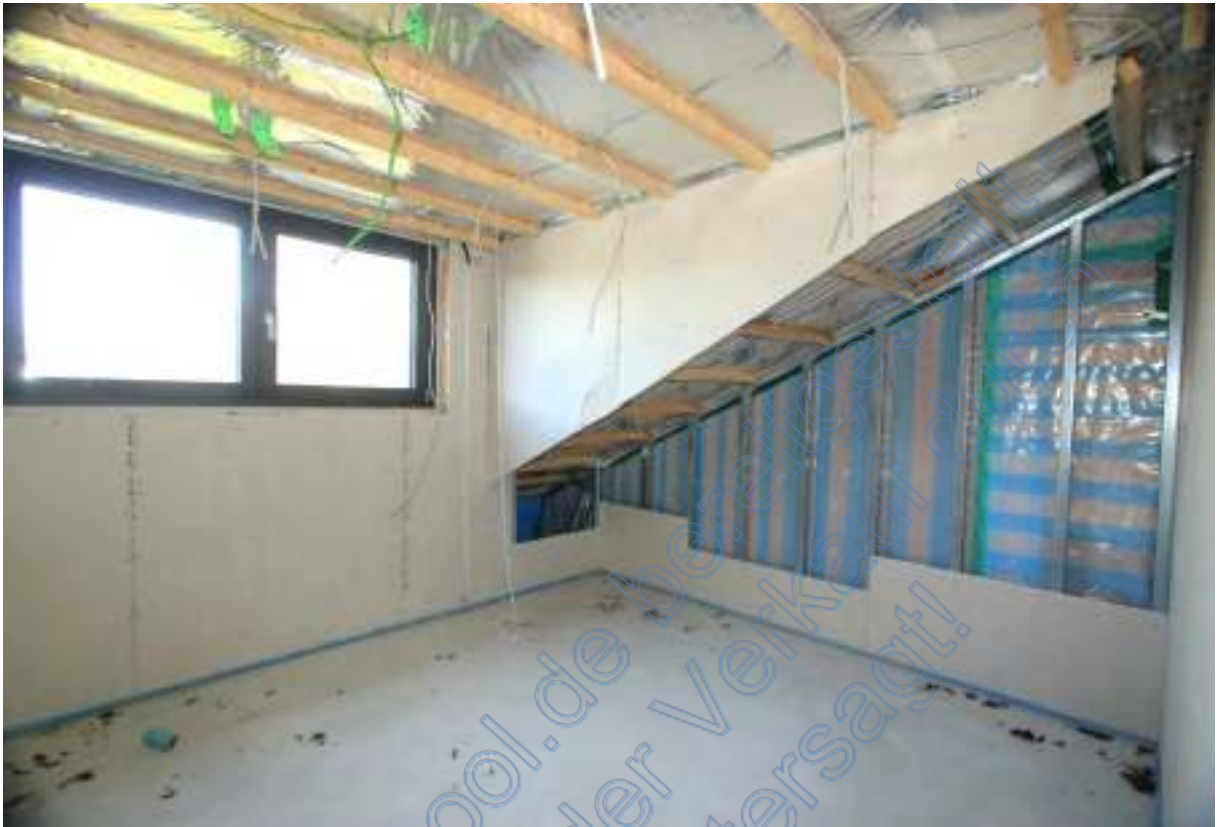
Kinderzimmer 1 mit Dachgaube im Osten, Tierkot auf dem Boden

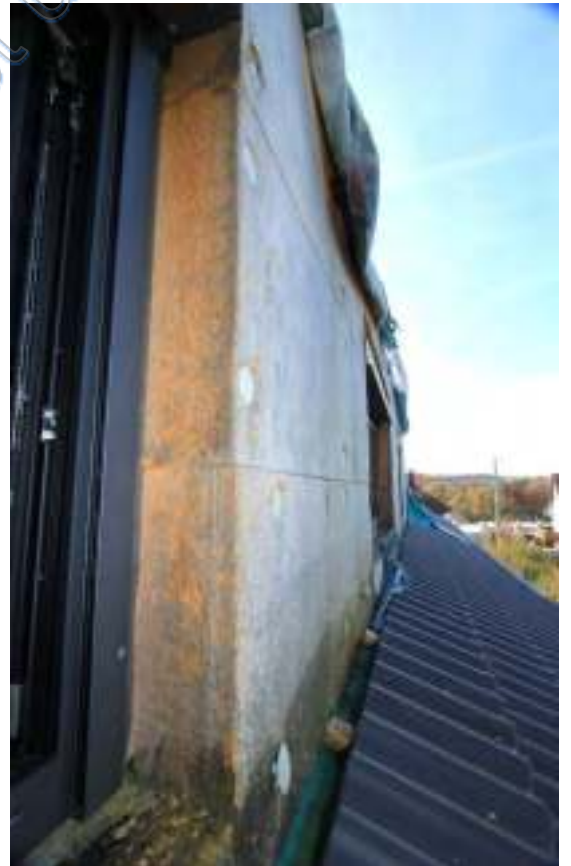
Die Außenverkleidung der Gaupen fehlt noch, insofern sind die ca. 10 cm starken Dämmmatten außen mittlerweile durchfeuchtet, da frei der Witterung ausgesetzt.

Außenliegende Holz- und Dämmelemente liegen frei der Witterung ausgesetzt, dementsprechend Folgeschäden mit Durchfeuchtung der Außendämmplatten.

Durchnässte Außendämmung Gaupe

. /. Wertabschlag wegen der Witterung ausgesetzter Baustoffe  
mit Feuchteschäden psch. - = € 20.000,00

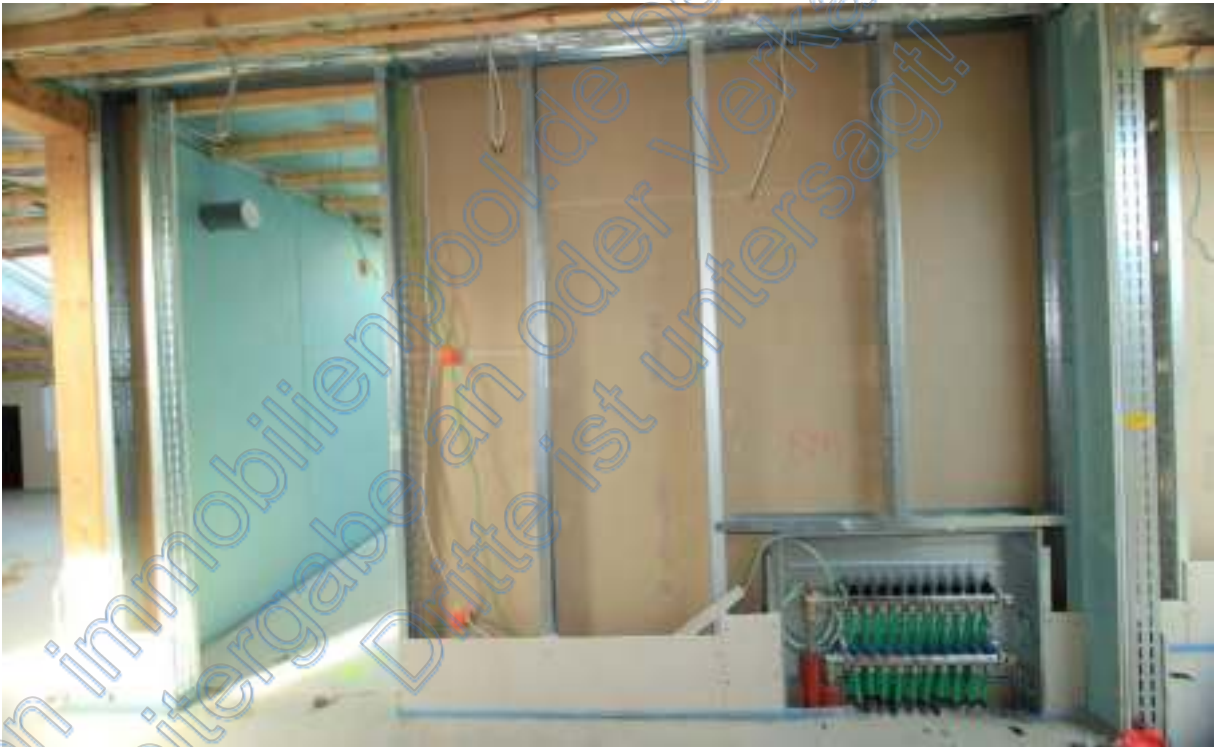
Badezimmerwand im Rohbau

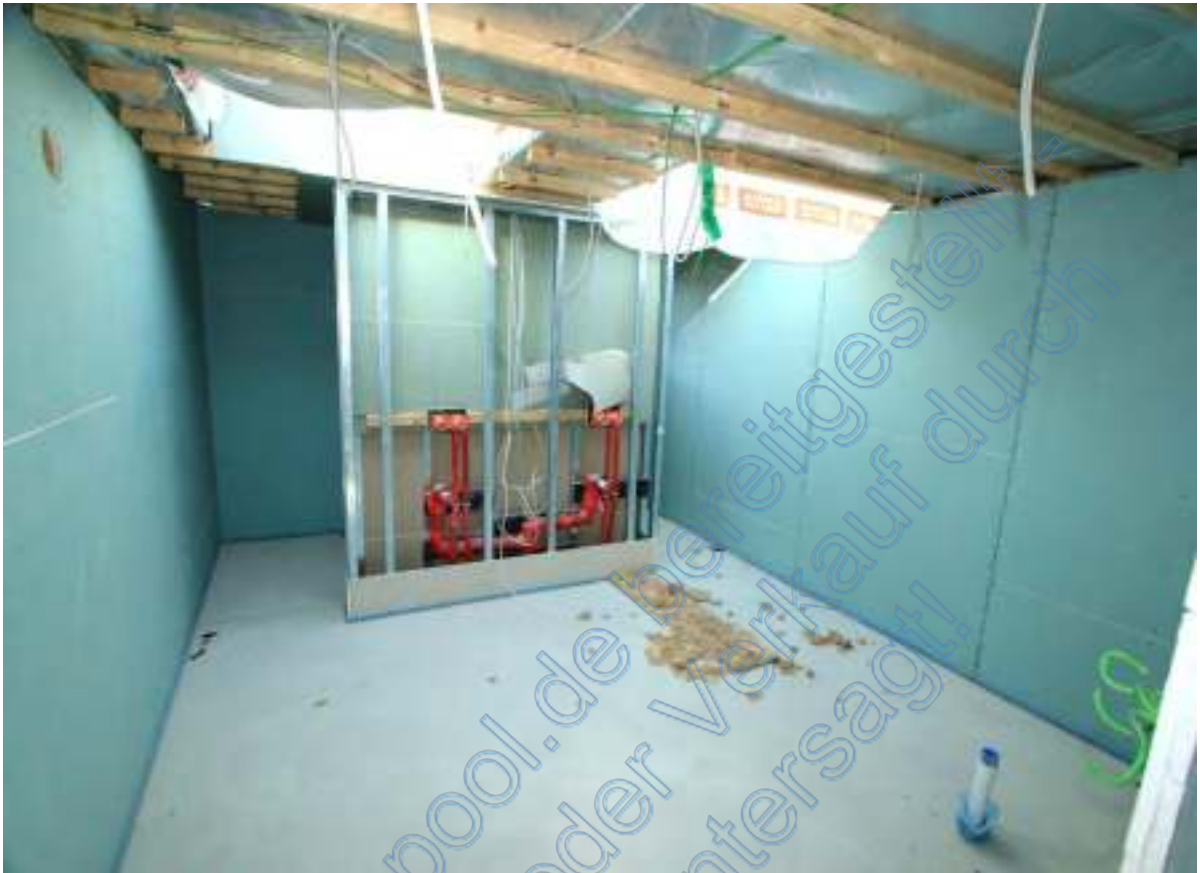
Elternbad im Ausbau

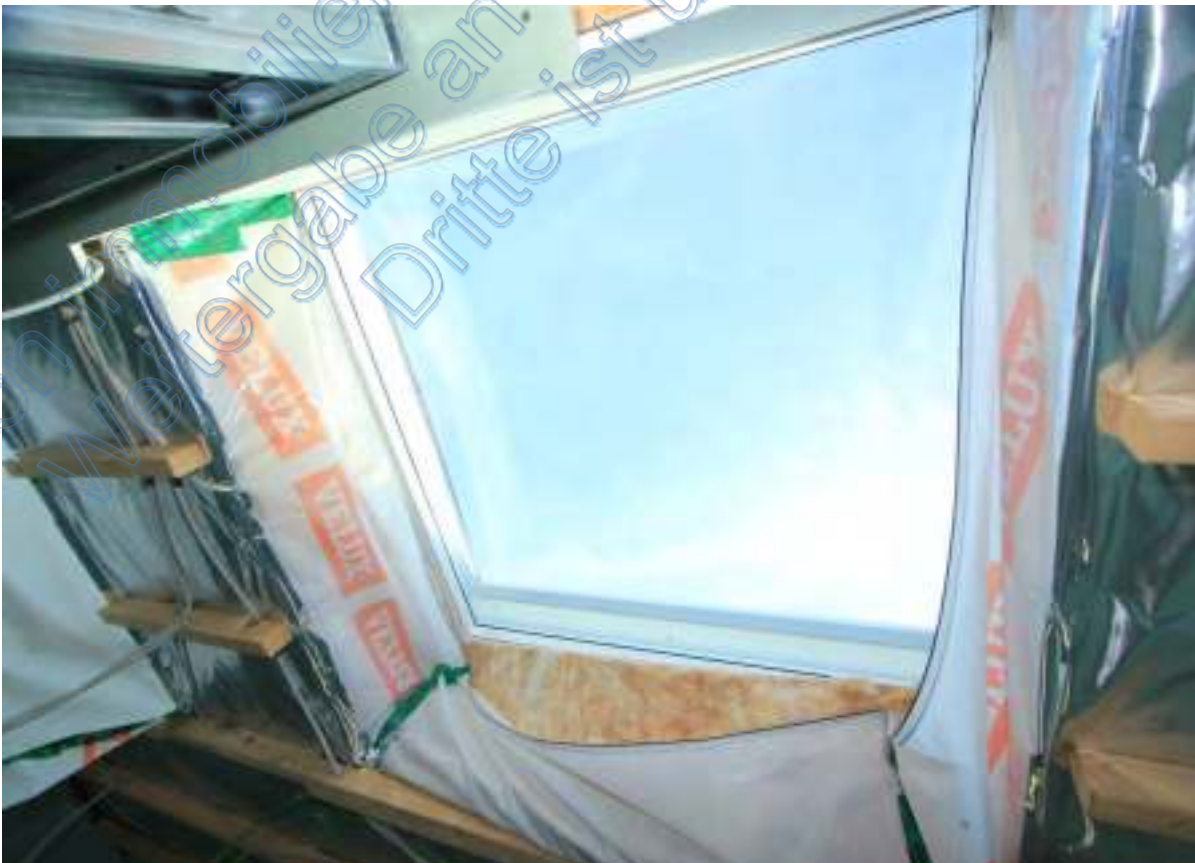
Dachfenster im Bad mit fehlender Verkleidung

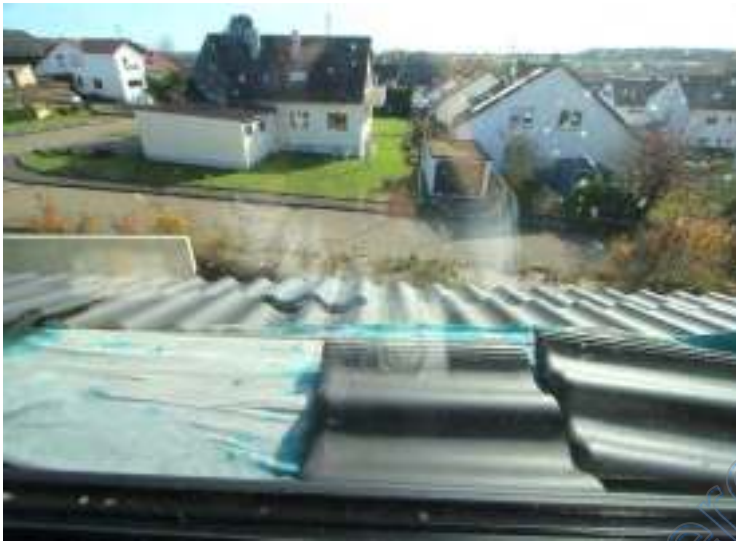
Blick aus dem Fenster nach Süden, lose Dachziegel
