## 4 Beschreibung der baulichen Anlagen

### 4.1 Gebäudebeschreibung

Mehrfamilienhaus, mit 4 Wohnungen, bestehend aus UG, EG, OG und ausgebauten Dachgeschoss mit Satteldach  
NHK 2010 Typ 4.01

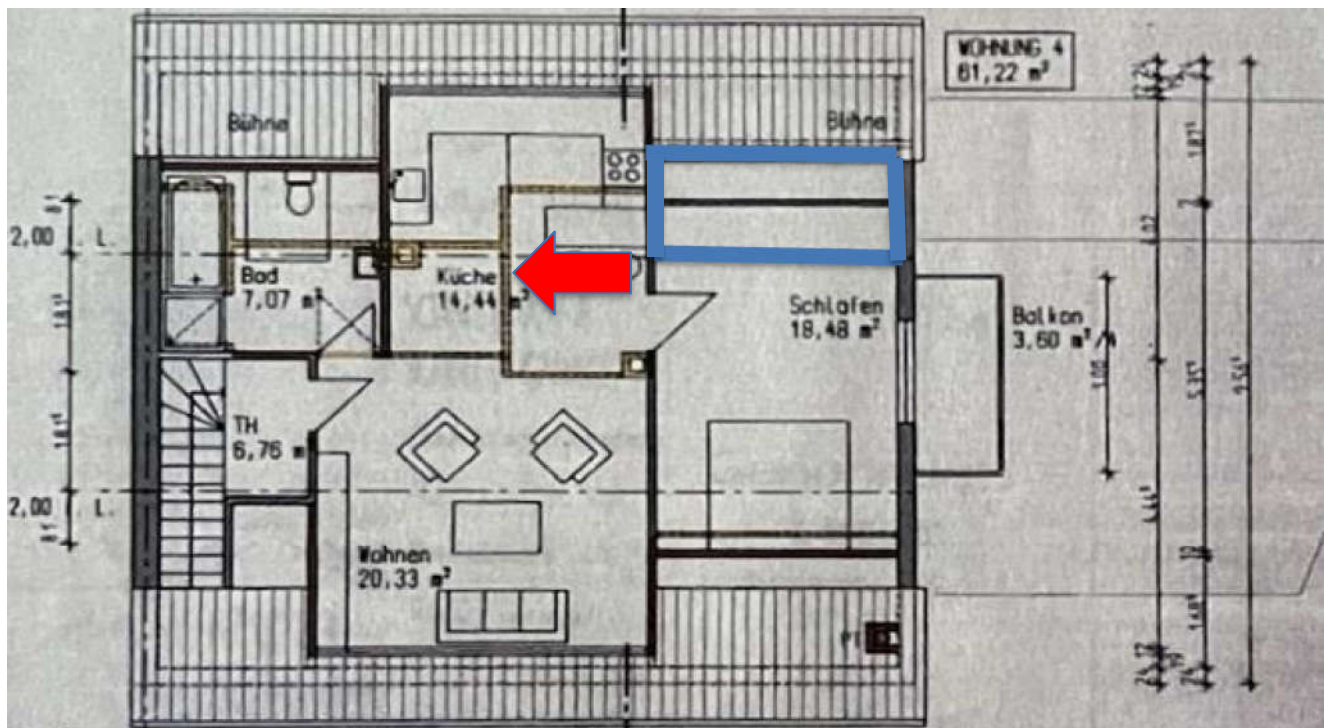
**GRUNDRISS DACHGESCHOSS**

- 1 Im Wohnbereich des DGs ist die Unterdecke der Dachgaube unvollständig. Nach Angabe entstand ein Wasserschaden infolge einer defekten Dachdichtung.

fähig. Für die Schadensbeseitigung berücksichtige ich einen pauschalen Vorsorgebetrag als alterswertgeminderten Wertausgleich in Höhe von ~ 15.000 €. Zudem berücksichtige ich einen Miet- Ertragsausfall von ~ 3 Monaten, der bis zur vollständigen Schadensbeseitigung mutmaßlich entstehen wird.
