## Zusammenfassung des Verkehrswertgutachtens

über das Grundstück in	91572 Bechhofen-Königshofen, Pfarrer-Kneipp-Straße 13, 15, 17, 19, 21, 23, 25, 27, 29, 31, 33, 35
Bewertungsobjekt	3 Zimmer Wohnung, gelegen im Erdgeschoss des Reiheneckhauses Pfarrer-Kneipp-Straße 23, Wohnfläche ca. 61 m <sup>2</sup> , Kellerraum, je Nr. 16 des Aufteilungsplans; Sondernutzungsrecht an der vorgelagerten Terrasse
Anteil am Grundstück	30.570/1.000.000 Miteigentumsanteil
Wertermittlungs-/ Qualitätsstichtag	15.07.2024
<b>Verkehrswert</b>	<b>75.000 €</b>

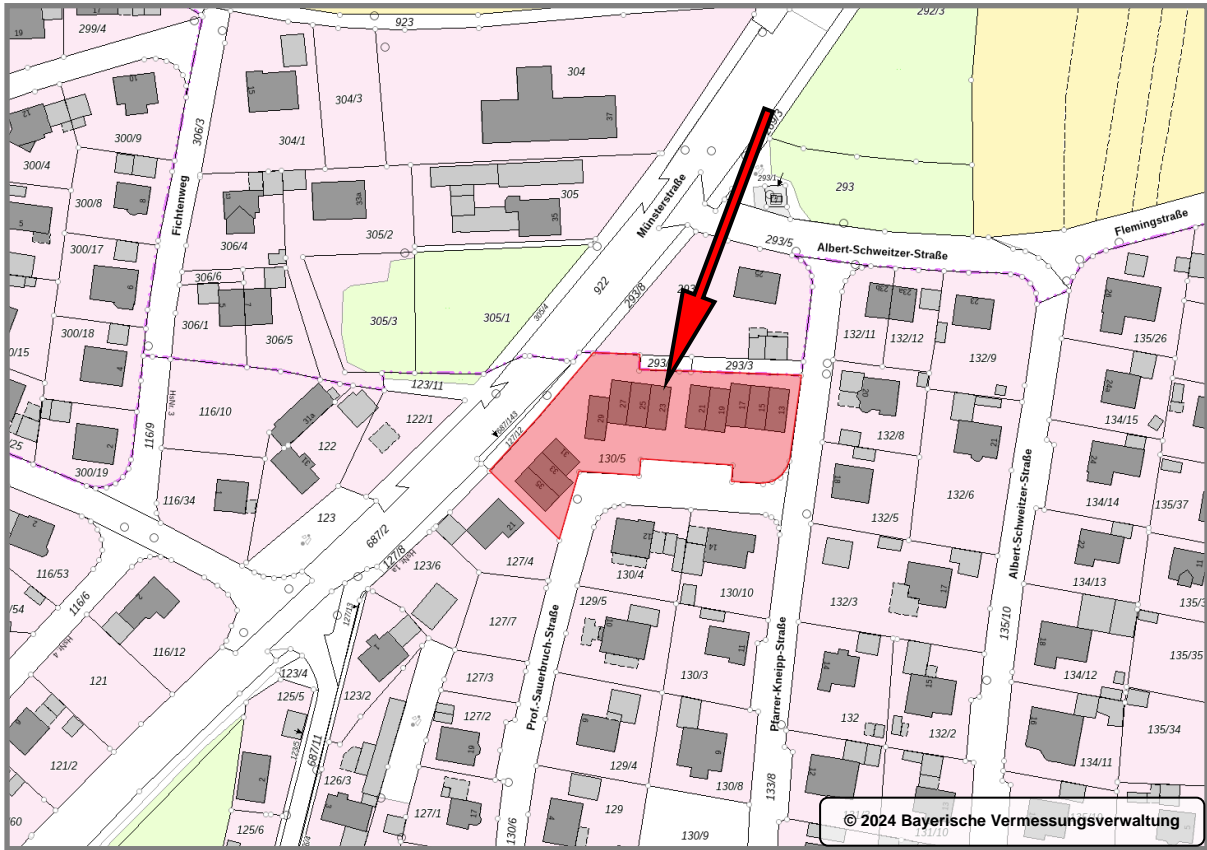
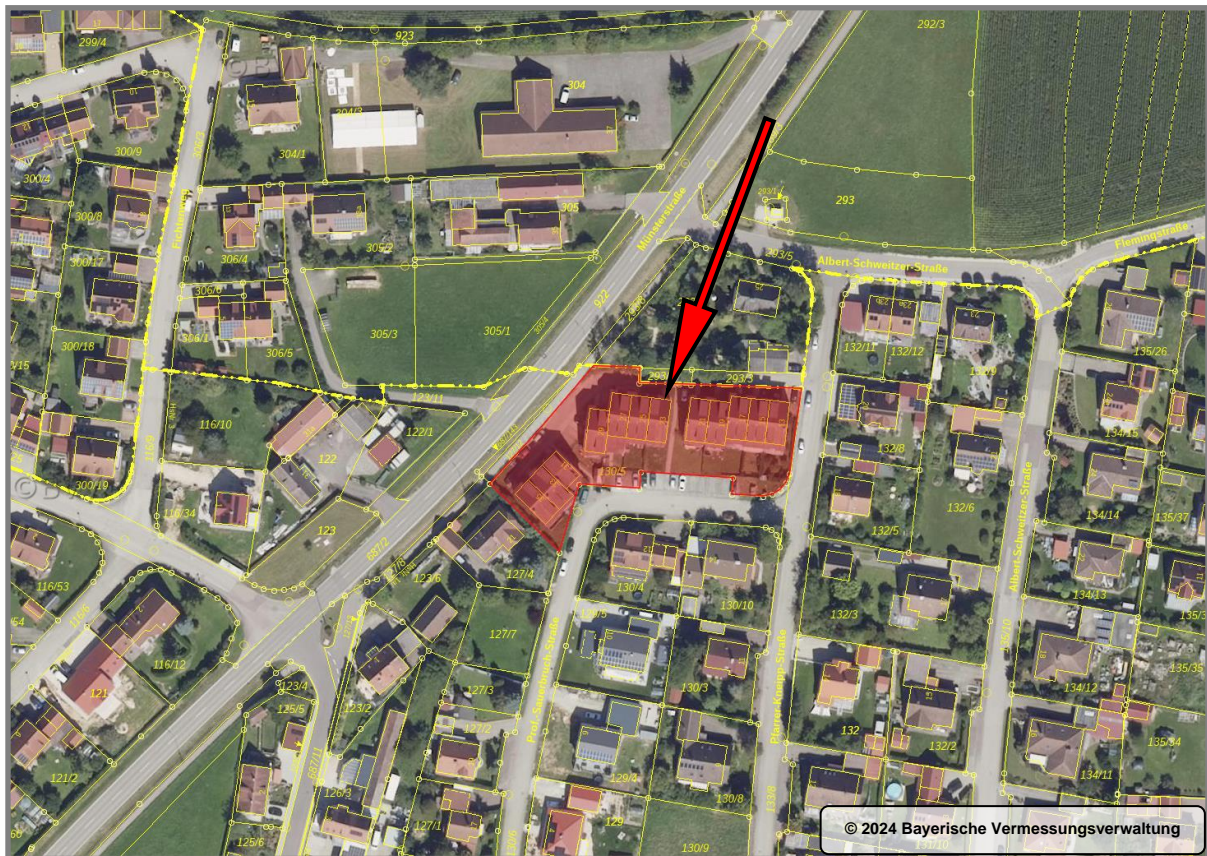
**Die Freiflächen sind einfach angelegt und stellen sich in einem überwiegend instandsetzungsbedürftigen Gesamtzustand dar.**
