VERKEHRSWERTGUTACHTEN

vom 5. Dezember 2022

Gutachten 2222

für das Anwesen
in 91560 Heilsbronn, Breslauer Straße 32

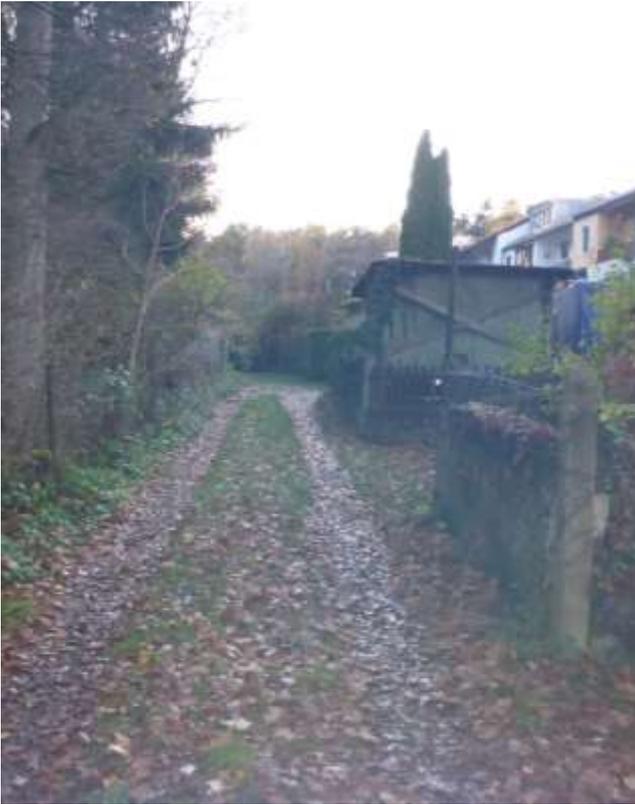
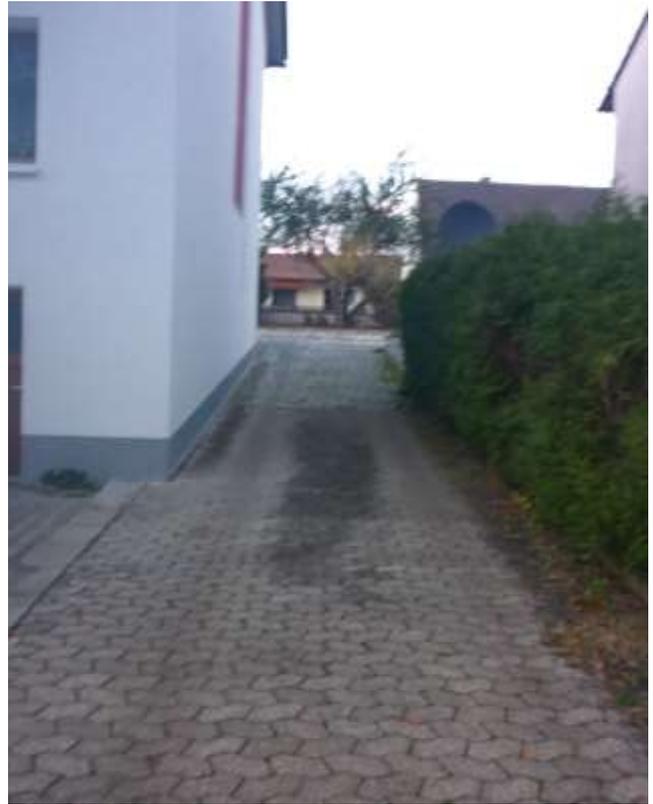
Zufahrtsweg im Süden zu den jeweiligen Kellergaragen
(Verlauf jeweils innerhalb der Reihenhausgrundstücke)

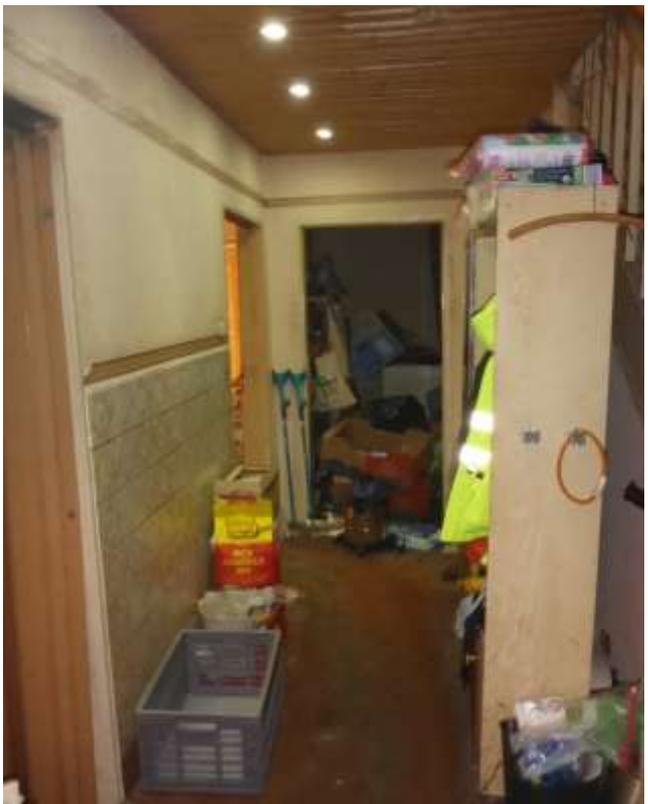
Treppenflur

Der bauliche Zustand ist schlecht, in Teilbereichen auch durch Vermüllung und Verdreckung desolat. Die Bodenbretterung im DG ist vom Holzschädling befallen, Teilbereiche der Decke sind bereits morsch. Die Wasserleitungen sind durch einen Frostschaden ab dem EG geschädigt. Das vorhandene Bad ist rückgebaut, die Wasserleitung ab EG durch Frost beschädigt und nicht mehr verwendbar. Durch einen Kabelbrand im Treppenhaus beim Kellerabgang sind hier Wände und Treppenuntersicht verrußt.
