**Geschäftszeichen: 1 K 26/24, Amtsgericht Fürth**

Auszug aus dem **Verkehrswertgutachten**

des oben genannten Sachverständigen über den Verkehrswert nach § 194 BauGB für das **Sanierungsbedürftiges Einfamilienwohnhaus mit Garage, Krokusweg 3, 90768 Fürth, Fl.-Nr. 104/2, Gemarkung Vach**

**Wertermittlungstichtag: 08.07.2024**

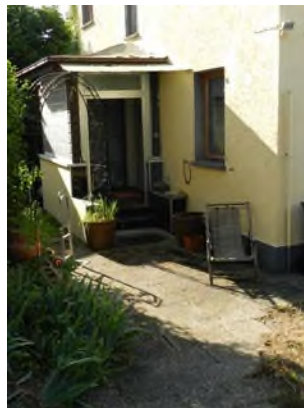
Hauseingang bei Nordfassade

**Eingangsbereich:** Der Zugang zum Wohnhaus erfolgt von der öffentlichen Verkehrsfläche über das Gartentürchen und weiter über eine mit Waschbetongartenplatten befestigte Grundstücksfläche; vor der Eingangstüre sind ca. zwei Stufen gegeben, diese sind gefliest; die Hauseingangstüre ist ein Aluminiumelement mit Drahtgitterglas in Türblatt und Oberlicht; die Haustüre verfügt über eine Drückergarnitur mit Zylinderschloss; das Drahtgitterglas des Türblattes ist beschädigt;
