Zusammenfassung des Verkehrswertgutachtens

über das Grundstück in	91541 Rothenburg ob der Tauber, Schnepfendorf 7
Art	Wohngrundstück, Größe 784 m ²
Bebauung	ehemalige Stallscheune (<u>ohne</u> Genehmigung in Teilbereichen zu Wohnzwecken umgebaut!)
Wertermittlungs-/ Qualitätsstichtag	09.12.2024
Verkehrswert	40.000 €

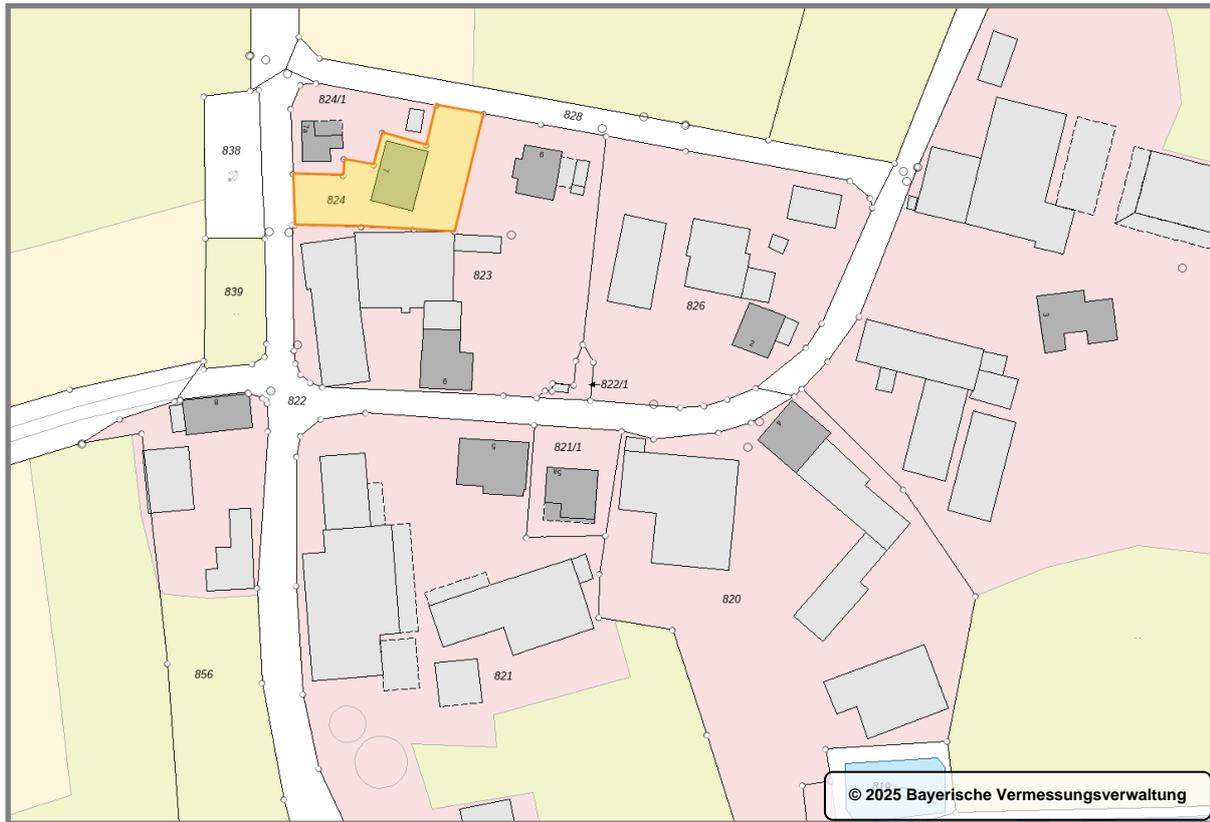
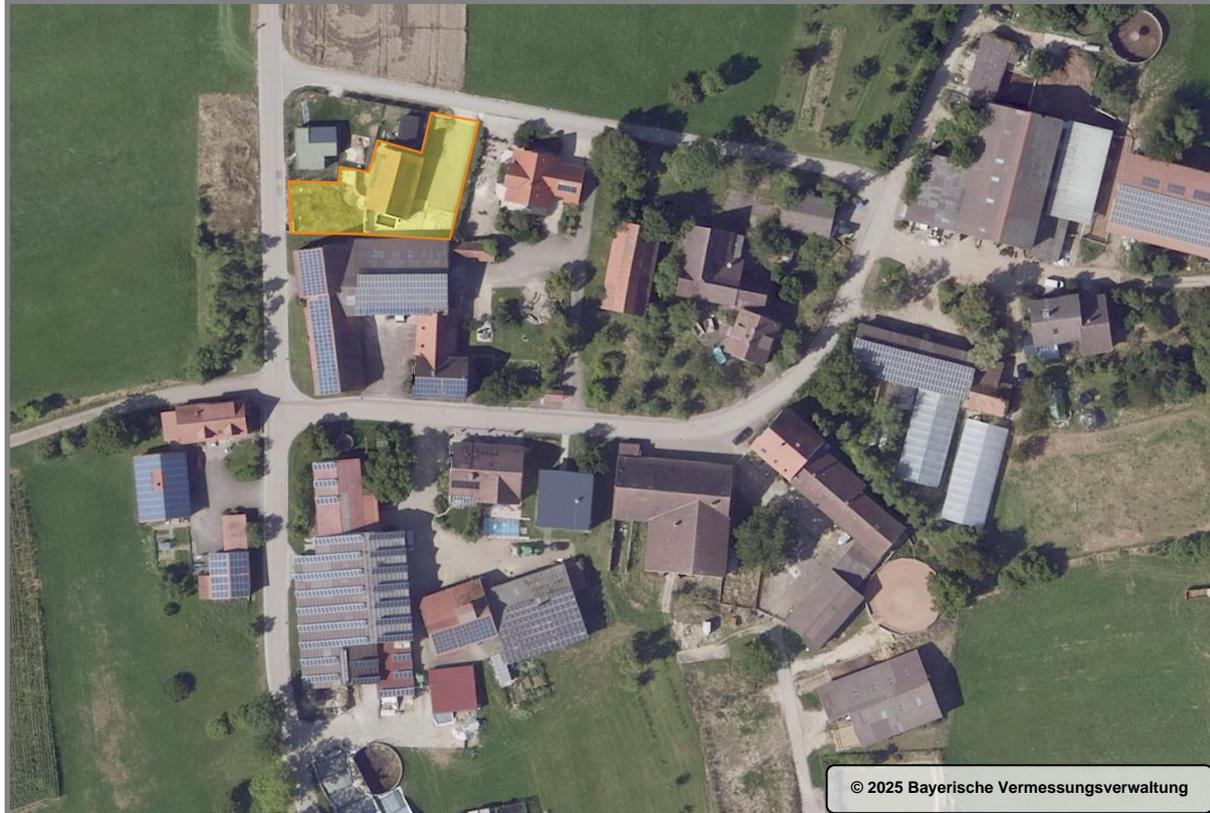
**Die Freiflächen sind gärtnerisch nicht angelegt und stellen sich überwiegend in freiem Bewuchs, teilweise geschottert und geringfügig gepflastert, dar. Das Schwimmbecken im Süden wurde unfachmännisch im „do-it-yourself-Verfahren“ errichtet, gleiches gilt für die Sichtschutzmauer nach Westen.
Die Wohnlage ist mit einfach einzustufen.**

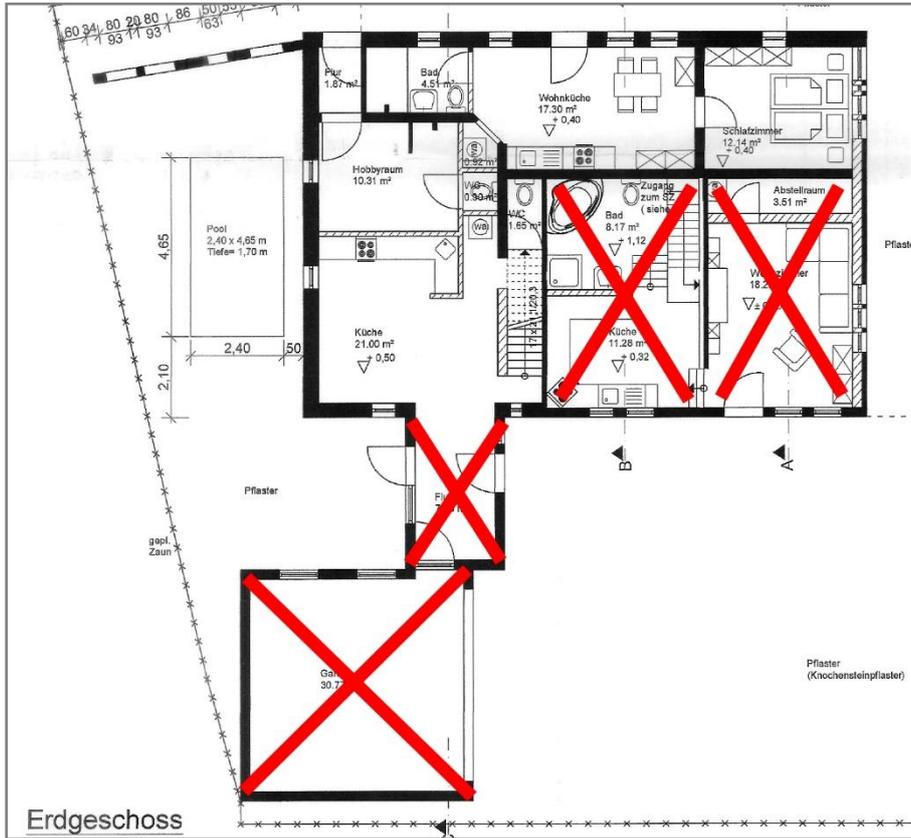
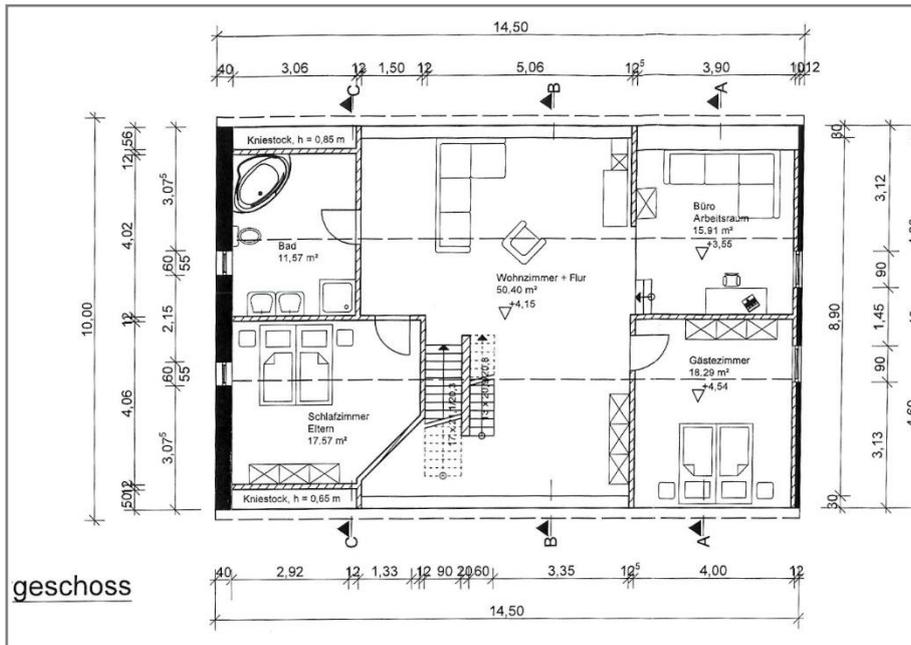
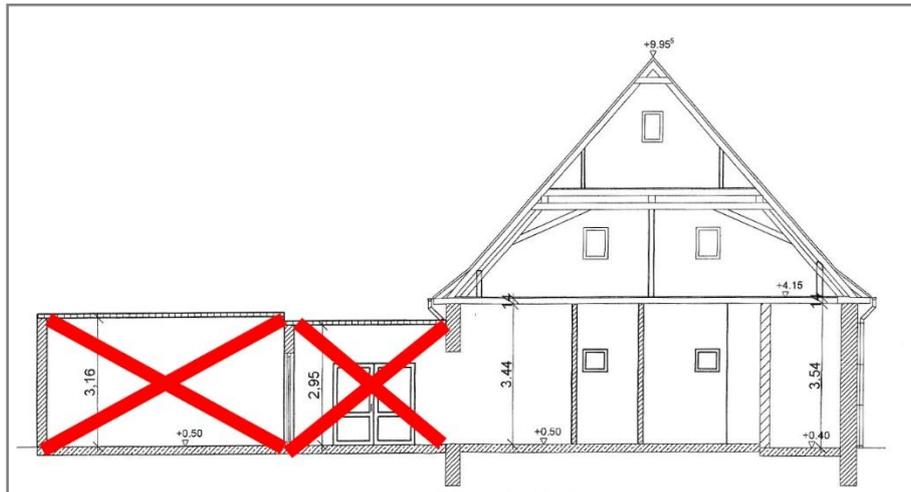
Der wohnliche Ausbau der ehemaligen Stallscheune erfolgte unkoordiniert, absolut unfachmännisch und ohne Genehmigung der Baubehörde, so dass diese – trotz nachträglichem Antrag und Vorlage von Plänen – eine Genehmigung versagte.

Die in ihrer Substanz geschätzt über 100 Jahre alte Stallscheune wurde als landwirtschaftliches Gebäude in einfacher Bauweise errichtet. Um ein derartiges Gebäude wohnlich nutzbar herzustellen, ist eine vollständige Entkernung und ein innerer Neuaufbau erforderlich, welcher – je nach Qualität der Ausführung – die Kosten für einen Abbruch und die Neuerrichtung eines Wohnhauses übersteigen kann.

Aktuell ist das Gebäude daher weder als Scheune, Stall, noch als Wohnhaus nutzbar.

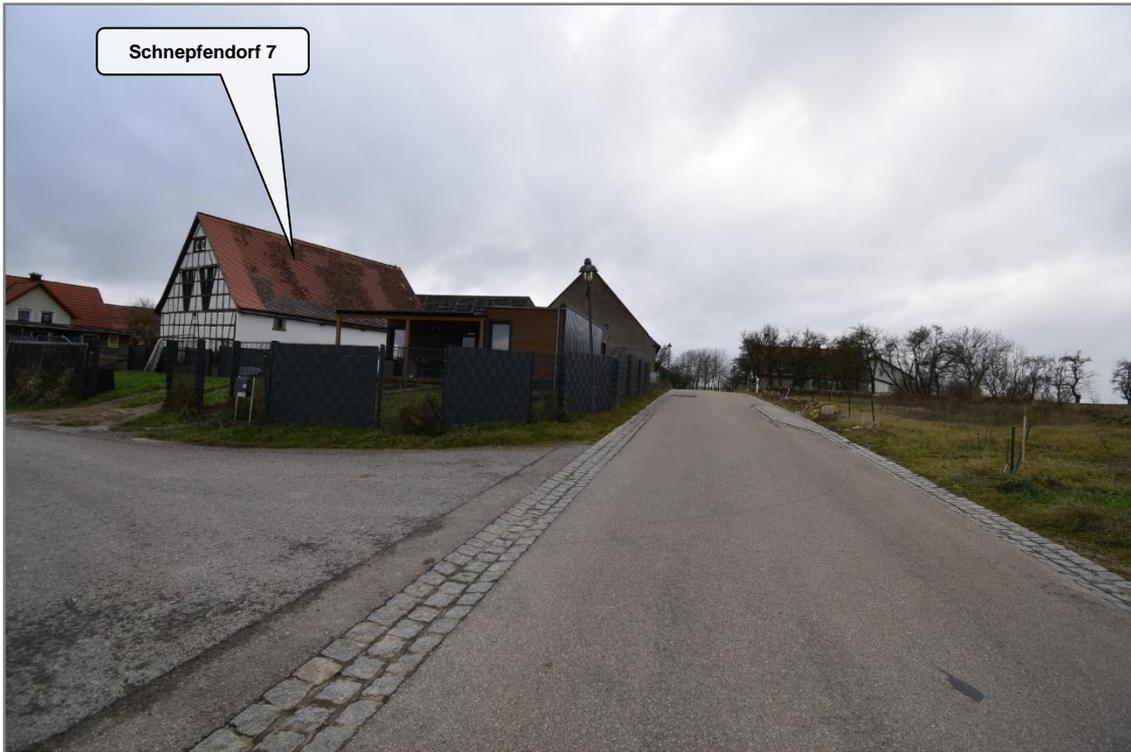
Blick über die Durchgangsstraße nach Süden, links das Bewertungsgrundstück

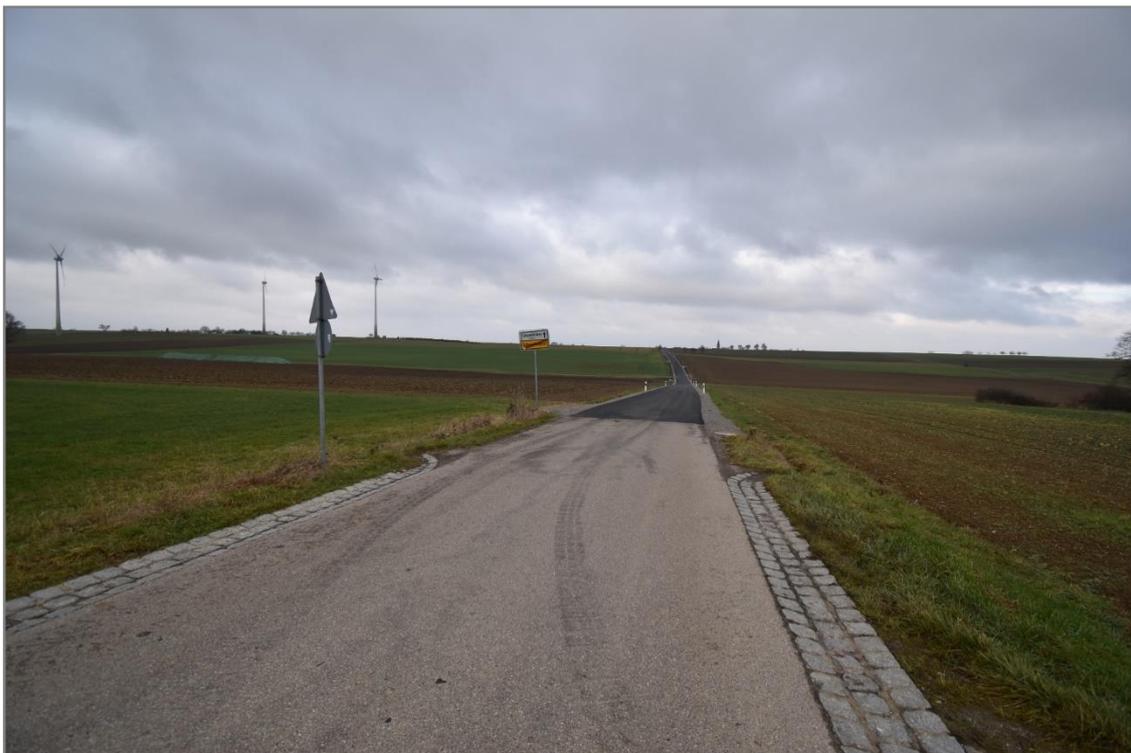
Blick vom gleichen Standort aus nach Norden auf den Ortsausgang und die landwirtschaftlichen Flächen
