# Kurzgutachten

**Amtsgericht Amberg  
1 K 45/23**

**Wohngebäude mit Anbau und einer Scheune**

**Nabburger Straße 5  
92526 Oberviechtach**

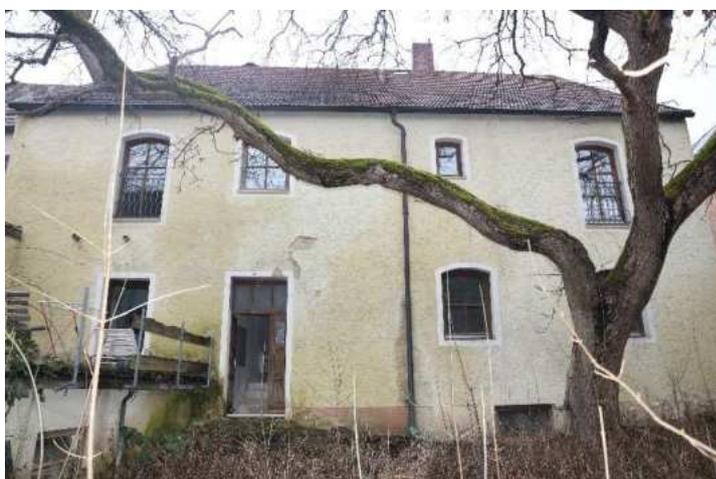
**Wohnhaus - Ansicht von Süden**

besondere Bauteile:	Schneefanggitter
besondere Einrichtungen:	keine vorhanden
Besonnung und Belichtung:	ausreichend, teilweise auch schlecht
Bauschäden und Baumängel:	Folgende Baumängel und Bauschäden konnten festgestellt werden: - zum Teil erhebliche Putzschäden in der Außenfassade; - zum Teil erhebliche Risse in der Außenfassade; - Feuchtigkeitsschaden Bereich Fallrohr gartenseitig;

- Schäden im Fundamentbereich gartenseitig;
- Putz- und Feuchtigkeitsschäden in der Teilunterkellerung;
- Kamine im Dachboden leicht versottet;
- tierischer Befall in den Bodendielen des Dachbodens
