Auszug aus dem Verkehrswertgutachten

für die Bewertungsobjekte

a) Grundstück Flst. 174/3, bebaut mit einem Einfamilienhaus

b) Grundstück Flst. 174/11, bebaut mit einer Garage

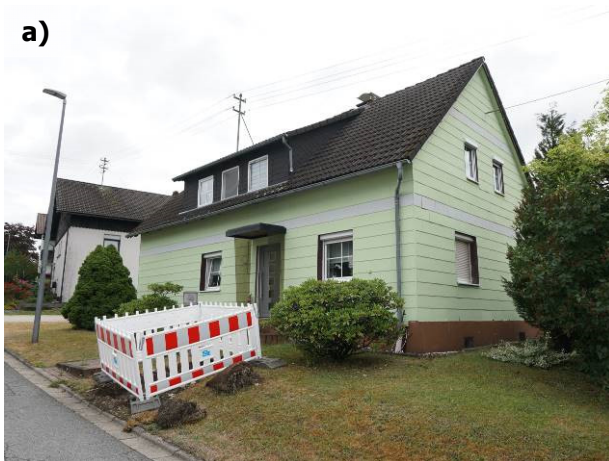
a) Grundstück Flst. 174/3, Gemarkung Hirschfeld
Heeresstraße 8 | 96361 Steinbach a.Wald

- Dachflächen mit Moos- und Flechtenwachstum
- Haustürlaibung unverputzt bzw. nicht verkleidet
- Schieferverkleidungen der Fassade mit Beschädigungen in Teilbereichen
- Regenrinnen mit Verformungen in Teilbereichen
- Außenbauteile aus Holz im Ortgangbereich mit Anstrichbedarf
- Fassadenverkleidung aus Holz mit Anstrichbedarf
- etc.

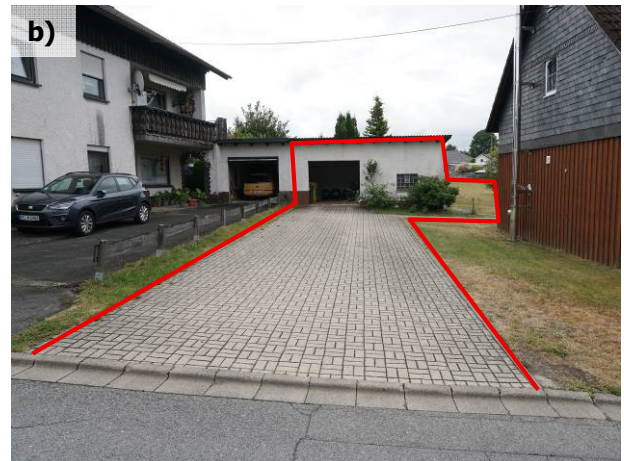
b) Grundstück Flst. 174/11, Gemarkung Hirschfeld
An der Heeresstraße | 96361 Steinbach a.Wald

- Veraltete Dacheindeckung
- Fehlendes Garagentor
- Zufahrtsschwelle mit Korrosionsschäden
- etc.
