Zusammenfassung des Verkehrswertgutachtens

1 K 55/22

Wohnhaus/Siedlungshaus mit Garage
Wohnhaus Baujahr 1953-1955, Garage Baujahr 1955,
baulicher Zustand stark vernachlässigt und sehr schlecht

Naturbadstraße 12 in 91056 Erlangen/Dechsendorf

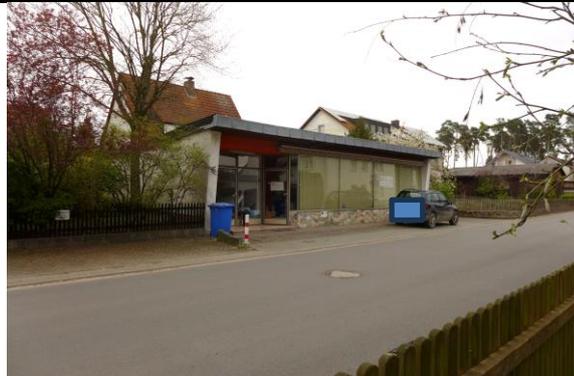
<p>Gewerblicher Flachbau an der Naturbadstraße; Ansicht von Südwest</p>			
<p>Bild 7</p>

Der bauliche Zustand des gewerblichen Flachbaus mit Teilunterkellerung kann als vernachlässigt eingestuft werden. Der Außenputz und Anstrich im rückwärtigen Bereich ist erneuerungsbedürftig, die Fenster und Türen sind erneuerungsbedürftig, an der Untersicht am Dachüberstand zur Südseite ist ein Wasserschaden sichtbar, der Sanitärraum/WC ist überaltert etc..

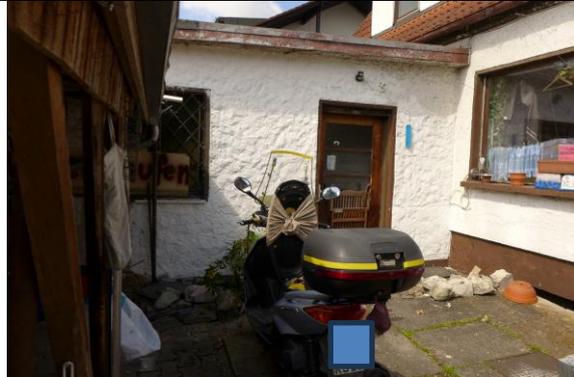
<p>Gewerblicher Flachbau mit Anschluss an das Wohnhaus und Seiteneingangstür gewerblich; Ansicht von Ost</p>
