# Zusammenfassung des Verkehrswertgutachtens

1 K 74/23

Burgstraße 1

Burgstraße 1 in 91468 Gutenstetten/Pahres

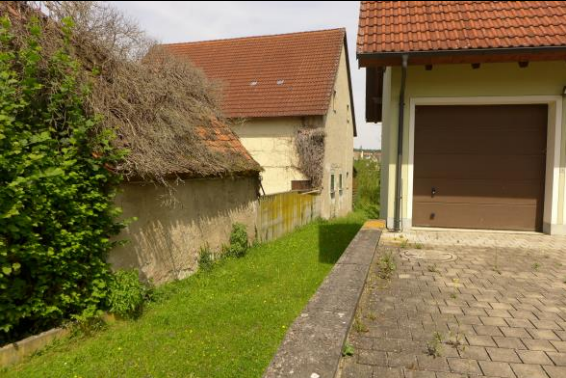
| <b>Bild 11</b> | | |

An die nördliche Giebelseite des Wohnhauses ist ein ehemaliger Schweinestall mit Jauchegrube angebaut. Für den Neubau der Jauchegrube wurde im Jahr 1977 ein Bauantrag gestellt. Der Schweinestall wurde um das Jahr 1900 erbaut. Der Schweinestall ist stark verstellt, der bauliche Zustand kann als abbruchwürdig eingestuft werden.

Der Schweinestall wurde nach Angabe um das Jahr 1900 erbaut. Der Schweinestall ist stark verstellt, an der südlichen Giebelseite befindet sich ein Öltank (Inhalt ca. 1000 Liter) und Ölkannen. Der bauliche Zustand des Nebengebäudes kann als abbruchwürdig eingestuft werden. Das Dach ist völlig mit Efeu überwuchert, ein Zugang zum Dachraum war nicht möglich.

| Ehemaliger Schweinestall im Hintergrund Scheune; Ansicht von Südost | | |

Der bauliche Zustand des ehemaligen Schweinstalls und der alten Scheune mit Vorbau kann als sehr schlecht und abbruchwürdig eingestuft werden. In der Wertermittlung wurde ein Abbruch des Schweinstalls samt Jauchegrube und der Abbruch der alten Scheune mit Vorbau unterstellt.

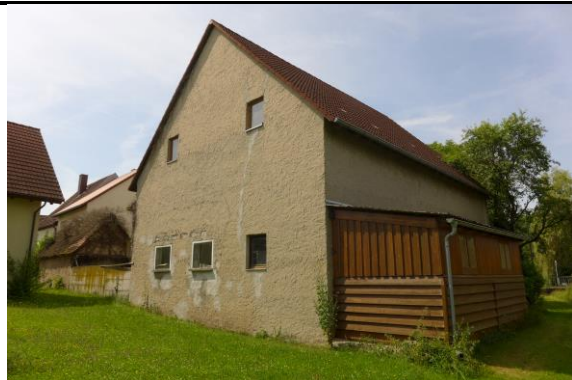
| <b>Bild 14</b> | | | |

Der bauliche Zustand der Scheune mit Garagenanbau wird in Anbetracht des Baujahres 1959 als durchschnittlich eingestuft. Die Scheune weist leichte mit mittlere Risseschäden und Putzschäden auf.

| Scheune Neubau mit Garagenanbau an der Rückseite; Ansicht von Nordost | | | |

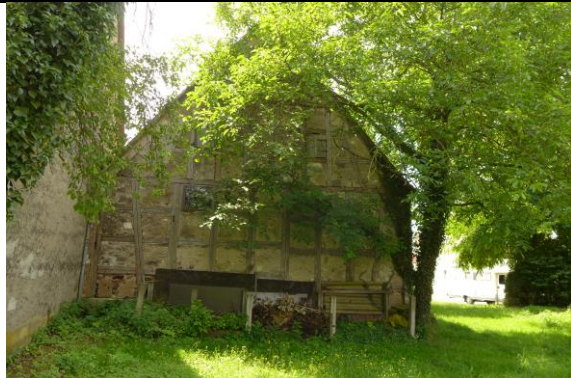
| <b>Bild 18</b> | |

| Scheune Altbau; Ansicht von Nord / Giebelseite | |

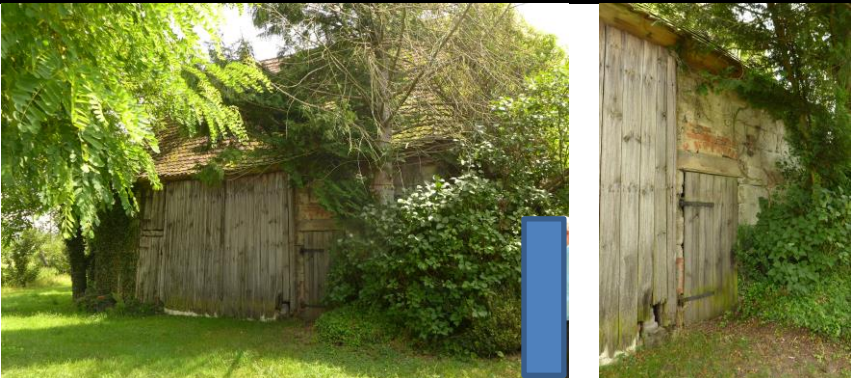
| <b>Bild 19</b> | |

| Scheune Altbau, Zufahrt; Ansicht von West | |
