## Exposé zur Wertermittlung

Aktenzeichen: AZ 252018

**Doppelhaushälfte mit Garage  
Hans-Wölfel-Straße 23  
96049 Bamberg**

Verkehrswert zum Stichtag 20.03.2025

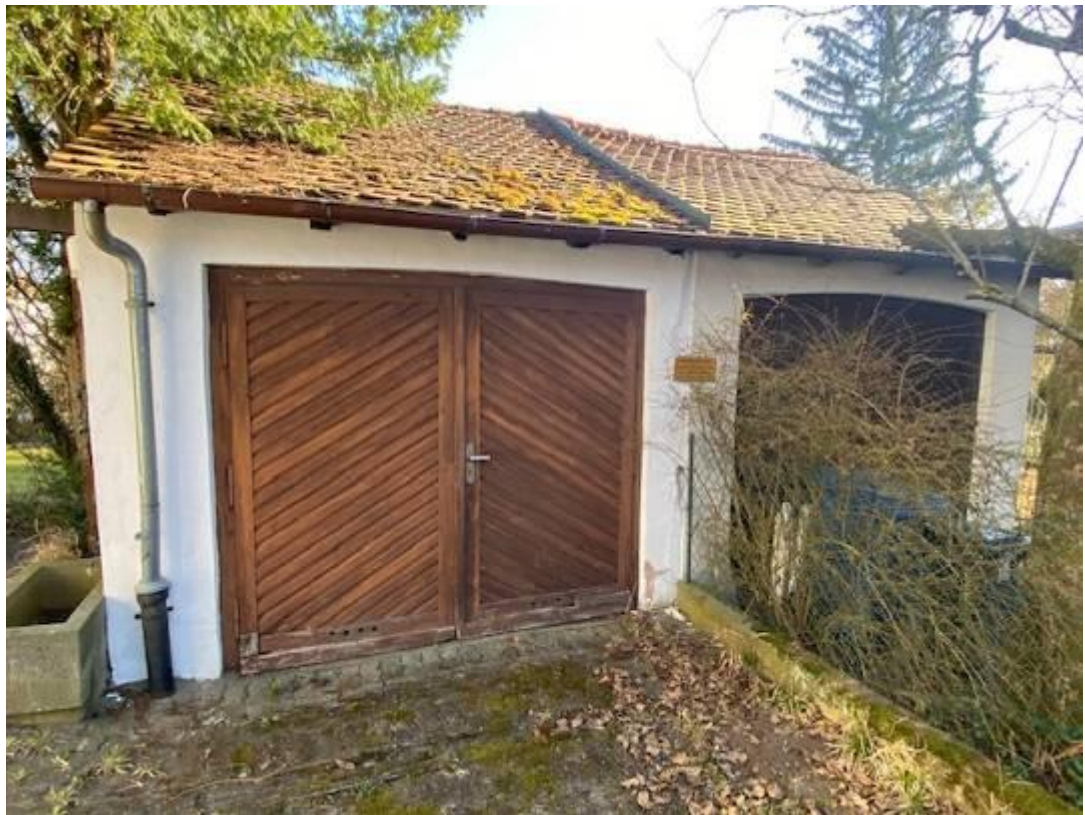
Die Garage ist mit der Garage auf dem Nachbargrundstück verbunden, es handelt sich um einen Massivbau mit Satteldachkonstruktion.

Aufgrund der Größe ist die Garage nur eingeschränkt nutzbar.

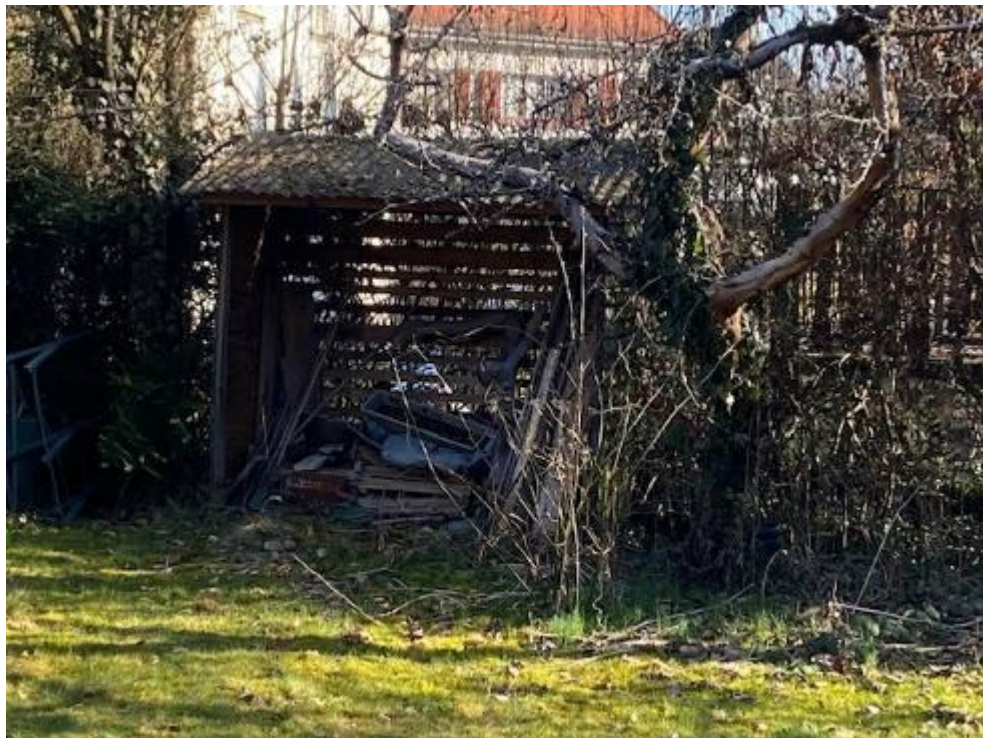
In der südwestlichen Grundstücksecke ist noch ein offener Verschlag aufgestellt. Bei der Verkehrswertberechnung werden für die Entsorgung 150,00 EUR wertmindernd berücksichtigt.

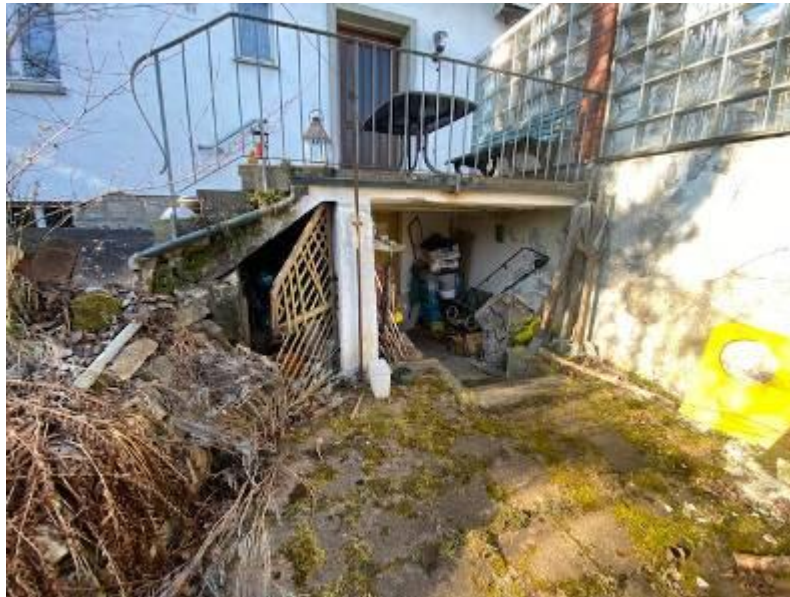
Unter dem Eingangspodest bei der Haustür befindet sich der Kellerzugang, hier ist ebenfalls Material für die Gartenarbeit, z. B. Rasenmäher, Sägen, etc. gelagert.

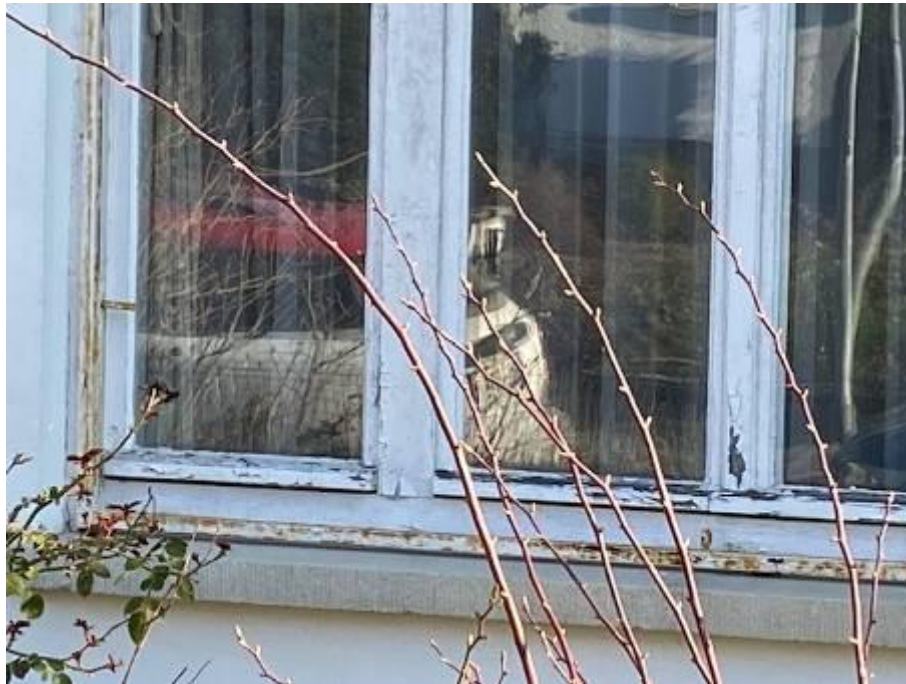
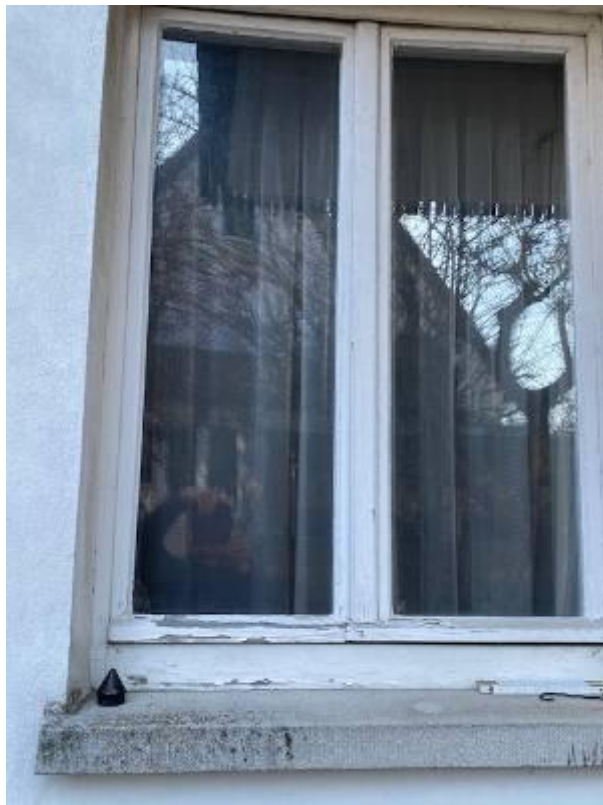
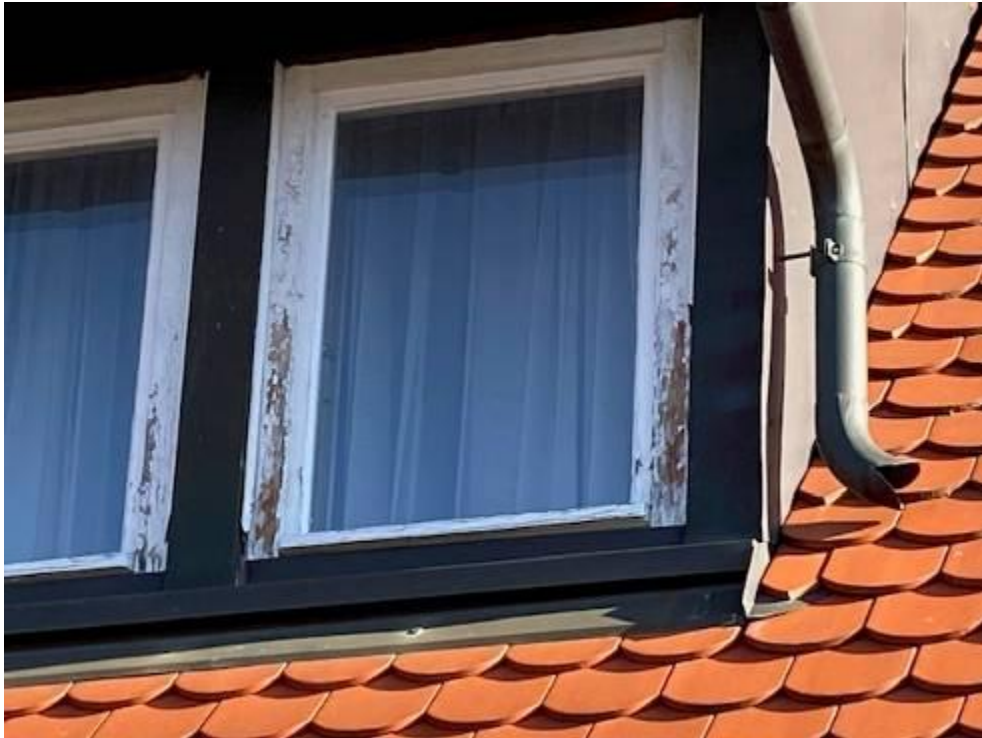
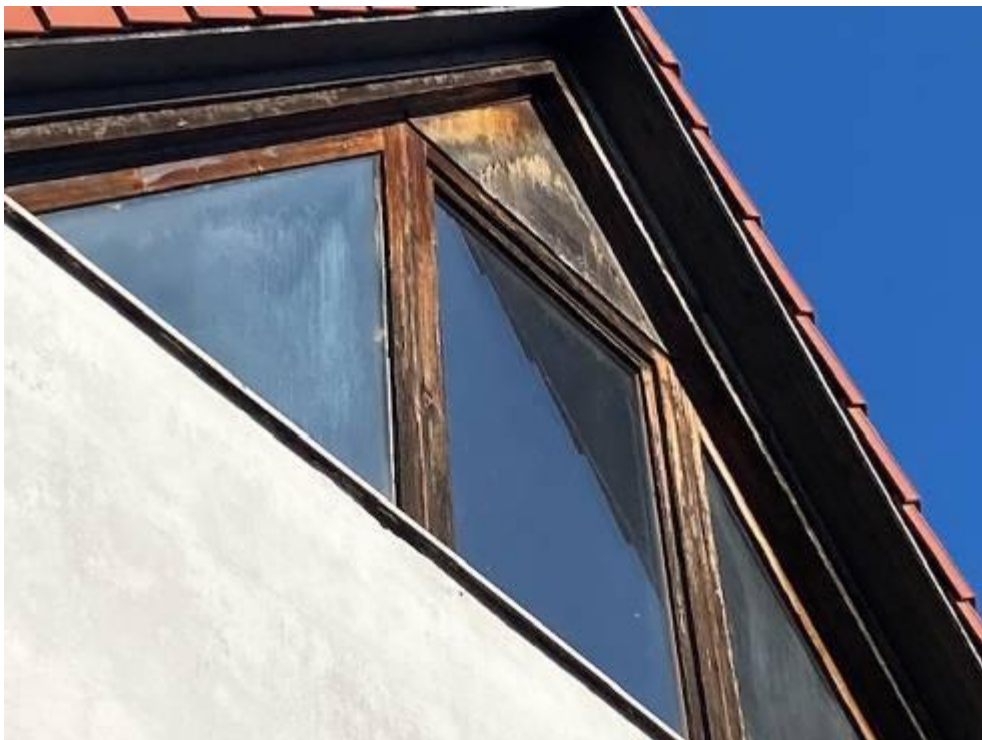
Der Farbanstrich ist relativ stark verwittert. Die Holzfenster besitzen eine zweifach Verglasung, sie sind in einem schlechten baulichen Zustand, ein Austausch ist kurzfristig notwendig.

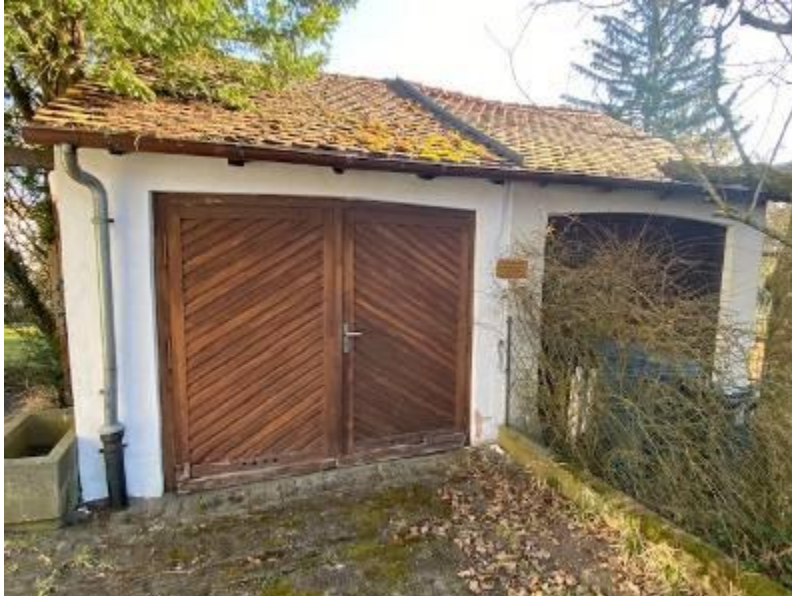
Die massiven Mauerwerkswände sind verputzt und gestrichen, die Dacheindeckung ist aus Biberschwanzziegeln und die Dachentwässerung aus Zinkblech.

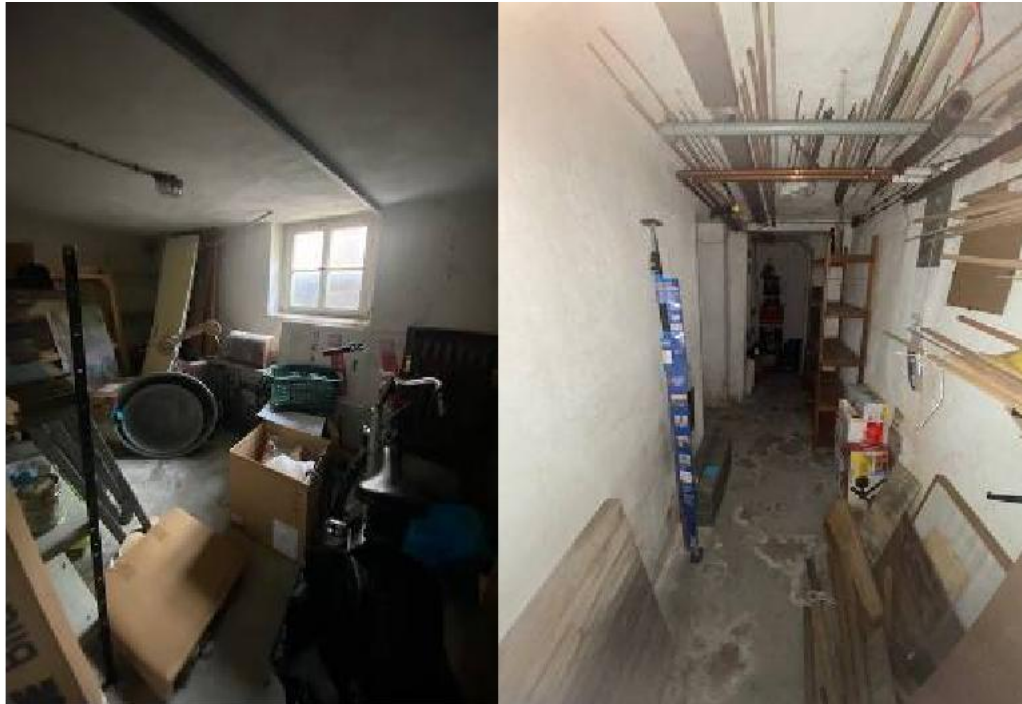
Der Zugang zum Keller erfolgt über eine relativ schmale und steile Betontreppe aus dem Treppenraum. Von außen gibt es auf der Nordseite ebenfalls einen Zugang. Im Keller beträgt die lichte Raumhöhe ca. 2,00 m und es gibt eine ehemalige Waschküche sowie Lagerräume.

Die Türen sind sehr einfache Holzkonstruktionen. Am Fußboden ist Salzkristallisation erkennbar, anscheinend kommt es hier regelmäßig zur Durchfeuchtung und zur Abtrocknung. Im Bereich der Außenwände sind ebenfalls Putz- und Farbabplatzungen erkennbar, es handelt sich hierbei um Feuchteschäden.

Im Keller sind Sanierungsmaßnahmen notwendig, dieser muss jedoch zuerst leerräumt werden. An den Innenwänden sind mindestens Sanierputze aufzubringen, eventuell muss die Außenabdichtung erneuert werden.
