Geschäftszeichen: 1 K 102/24, Amtsgericht Fürth

Auszug aus dem **Verkehrswertgutachten**

des oben genannten Sachverständigen über den Verkehrswert nach § 194 BauGB für das **Einfamilienwohnhaus mit Einliegerwohnung und Carport, Tannenstraße 1, 90556 Seukendorf, Fl.-Nr. 83/13, Gemarkung Seukendorf**

Wertermittlungstichtag: 29.04.2025

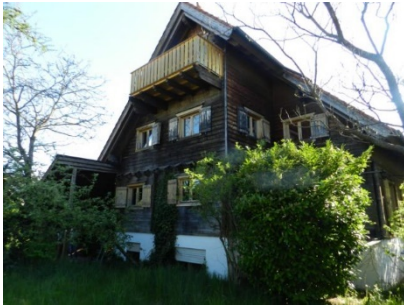
Ansicht Westfassade

Fassade: Die massiven Kellerwände sind außen rustikal verputzt; ab Oberkante Kellerdecke sind die Holzbohlen des Holzbohlenhauses ersichtlich; das Holz macht einen verwitterten Eindruck;
