Geschäftszeichen: 2 K 17/23

Auszug aus dem **Verkehrswertgutachten**

des oben genannten Sachverständigen über den Verkehrswert nach § 194 BauGB für **Grundstück mit renovierungsbedürftigem, denkmalgeschütztem Wohnhaus (ehemaliges Schulgebäude) und Nebengebäude, Albrecht-Dürer-Straße 43, 91315 Höchstadt a.d. Aisch, Fl.-Nr. 8, Gemarkung Etzelskirchen**

Wertermittlungstichtag: 30.01.2024

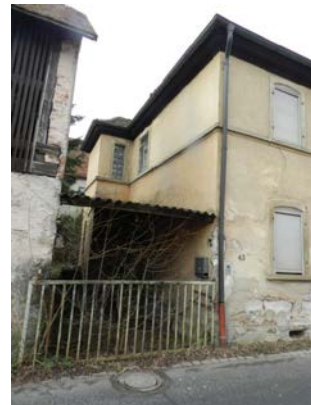
Ostfassade

Fassade: Die Fassade ist mit einem alten Rauputz versehen, dieser ist schadhaft; der Putz ist in größeren Teilen abgefallen und die Fassade zeigt Risse; am Sockel sind erhebliche Putzschäden und Schäden an dem hier ersichtlichen Sandstein gegeben;
