Zusammenfassung des VERKEHRSWERTGUTACHTENS nach § 194 BauGB

90513 Zirndorf, Vogelherdstraße 15c	
Grundbuch / Gemarkung	Fürth / Zirndorf
Band / Blatt	99 / 3487
Flurstück Nr.	520/5
Größe des Grundstücks	270 m ²
vorhandene Bebauung	Reihenendhaus mit Garage
Baujahr ca.	1965
Wohnfläche Reihenendhaus ca.	107 m ²
Nutzfläche Reihenendhaus ca.	80 m ²
Nutzfläche Garage ca.	15 m ²
Verkehrswert am 12.07.2024 (Wertermittlungs-/Qualitätsstichtag)	390.000,00 €

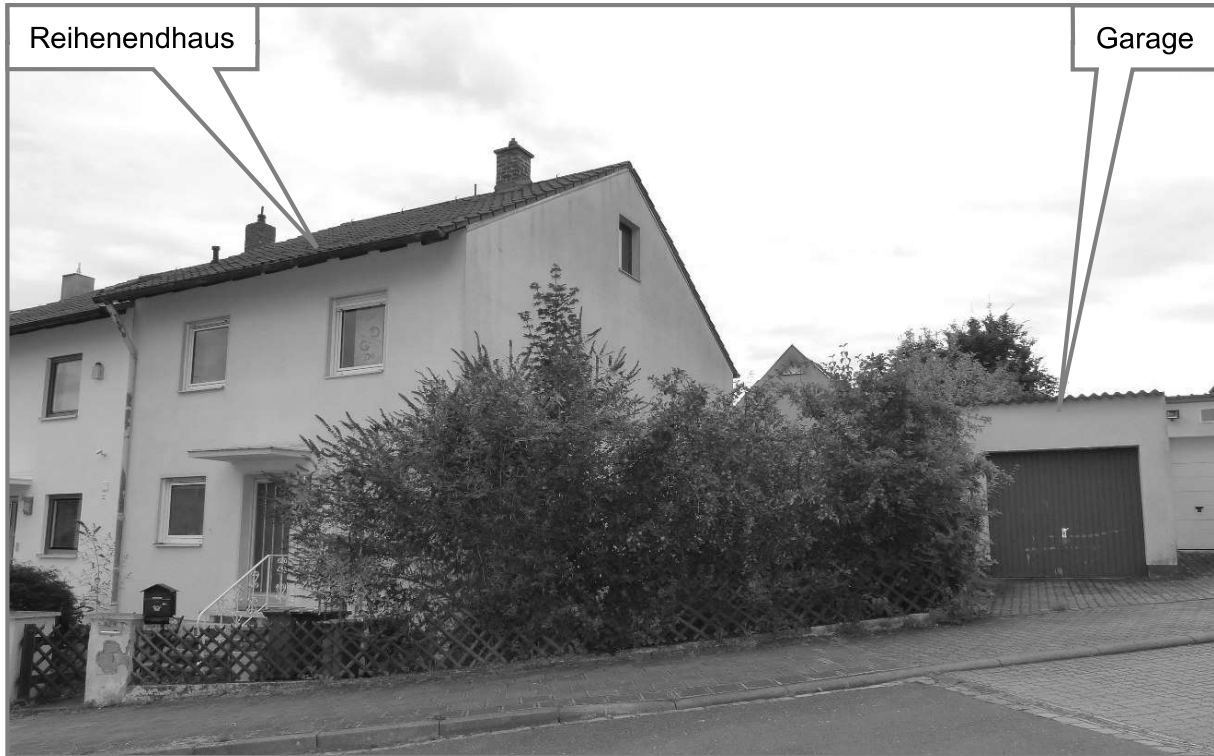
Das Reihenendhaus macht von außen einen teilweise veralteten und vernachlässigten Gesamteindruck. Es sind Mängel und Schäden und somit ein Reparatur- und Instandhaltungsstau vorhanden. Weiter kann aufgrund der Nichtzugänglichkeit keine Aussage getroffen werden.
