K u r z g u t a c h t e n

**Aktenzeichen des
Gerichts:****Amtsgericht Amberg**
2 K 24/23**Objekt:****Grundstück, bebaut mit einem Einfamilienwohn-
haus, einer Doppelgarage und einem Nebenge-
bäude****Objektadresse:****Hauptstraße 6**
92237 Sulzbach-Rosenberg**Wertermittlungsstichtag:****13.9.2025****Verkehrswert:****20.000,--**

Art des Bewertungsobjekts: Grundstück, bebaut mit einem Einfamilienwohnhaus, einer Doppelgarage und einem Nebengebäude

Objektadresse: Hauptstraße 6
92237 Sulzbach-Rosenberg

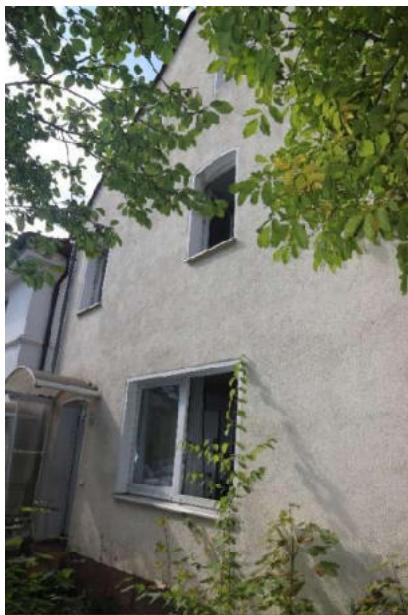
Ansicht von Osten

- zum Teil erhebliche Risse in den Fassaden;
- aufsteigende Feuchtigkeit mit Putzschäden im Sockelbereich

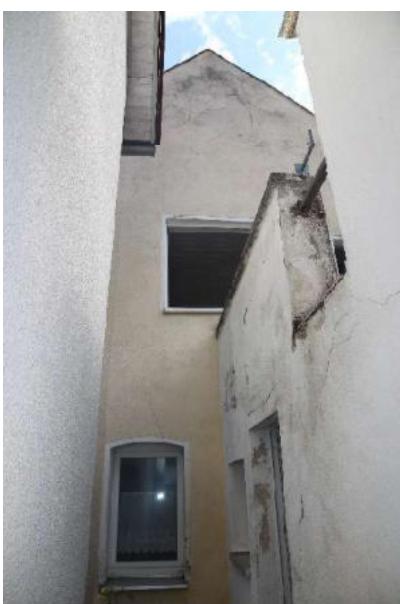
Ansicht von Westen mit Nebengebäude

Das Nebengebäude ist aufgrund des schlechten baulichen Zustandes als abbruchreif zu bewerten.
