Kurzinformation

Verkehrswertschätzung

Az.: 2 K 68/23

Hauptstraße 87 97267 Himmelstadt

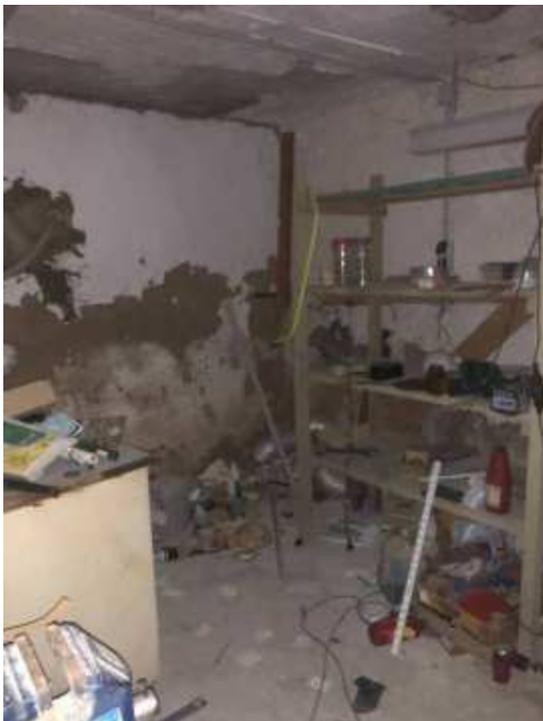
Keller Haus 2

Haus 2 bzw. Wohnung 2 wird ebenfalls über das Kellergeschoß über eine einläufigen Werksteintreppe ins Erdgeschoß erschlossen. Im Kellergeschoß wurde neben dem Eingangsbereich eine Garage plaziert. Hinter der Garage befinden sich Kellerräume und Heizräume. Die Kellerräume sind insgesamt in einem desolaten Zustand und bedürfen analog zu Haus 1 einer dringenden Überarbeitung. Im Erdgeschoß befinden sich Wohnzimmer, Küche und Bad. Im Dachgeschoß befinden sich zwei nutzbare Zimmer. Auch in diesem Bereich sind starke Schädigungen durch Marderbefall festzustellen.

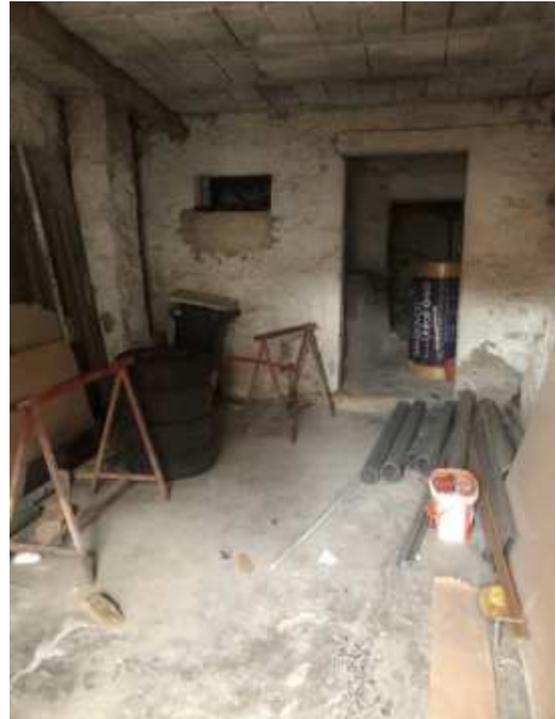
Garage Haus 2

Die sich im nördlichen Grenzbereich befindliche Garage mit offener Nebenüberdachung konnte von Innen nicht besichtigt werden. Die Garage wurde in Massivbauweise erstellt. Der äußere Anschein läßt jedoch auf einen Wertansatz für die Garage nicht schließen. Die Flachdacheindeckung ist desolat. Die Wände sind durchfeuchtet und weisen bereits starke Schäden auf. Ob eine Sanierung wirtschaftlich sinnvoll erscheint, bleibt sich aus Sicht des Sachverständigen fraglich. Es erfolgt diesbezüglich **kein Wertansatz** für die Garage.

Fundamente:	vermutlich Streifenfundamente, Betonbodenplatte,
Außenwände:	vermutlich Betonsteinmauerwerk, bzw. Stahlbeton
Decke:	Massivdecke mit vermutlich bituminöser Abdichtung
Tore:	zweiflügliges Holztor
Sonstiges:	Garage ist in desolaten Zustand. Unter Umständen Abriss angebracht. Es erfolgt kein Wertansatz.

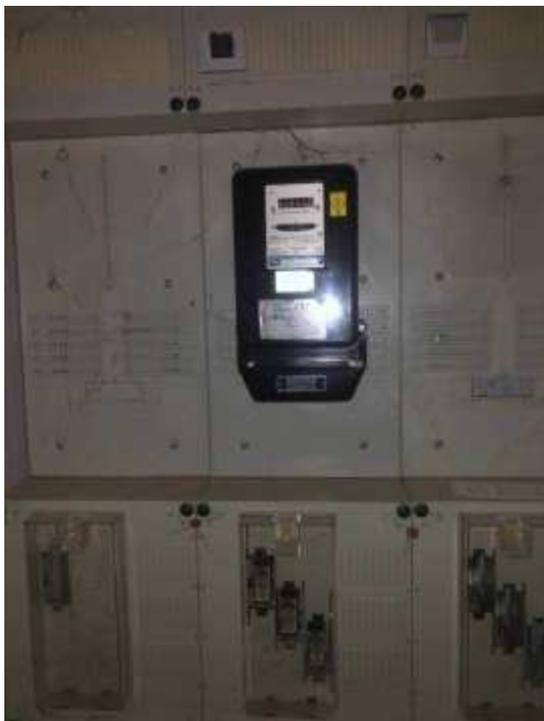
Installationsdetail Elektro
