# Zusammenfassung des Verkehrswertgutachtens

2 K 91/23

Reihenendhaus mit angeschlossener Kfz.-Garage  
Keller-/Erd-/Obergeschoss und ausgebautes Dachgeschoss  
Baujahr 1968, Wohnfläche gesamt rd. 127 m<sup>2</sup>  
Wohngebäude steht leer, Bezugsfreiheit

Narzissenweg 9 in 90522 Oberasbach/Ortsteil Unterasbach

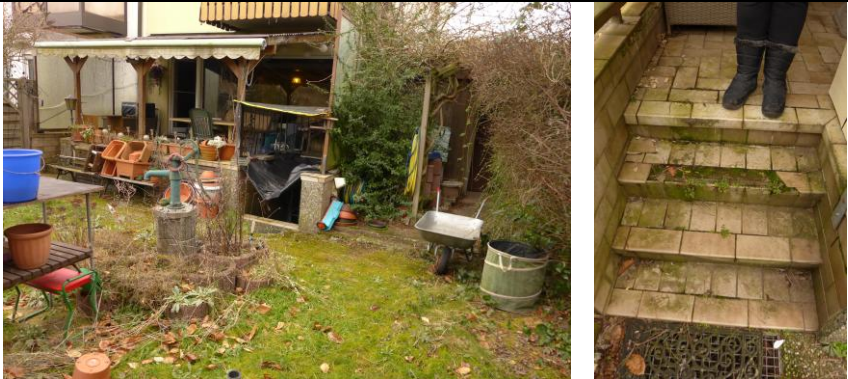
| <b>Bild 5</b> | |

An westlicher Rückseite des Gebäudes befindet sich eine überdachte Terrasse (Holzkonstruktion mit Kunststoffwellplatten-Eindeckung) und eine Kelleraußentreppe. Zum Bewertungsstichtag war die einfache Eindeckung der Terrasse durch einen Hagelschaden beschädigt. Die Terrasse kann vom erdgeschossigen Wohnbereich aus begangen werden, der Zugang zum Gartenbereich erfolgt über eine vierstufige Treppe.

| Westseitige Terrasse mit Kelleraußentreppe, Zugangstreppe Terrasse | |

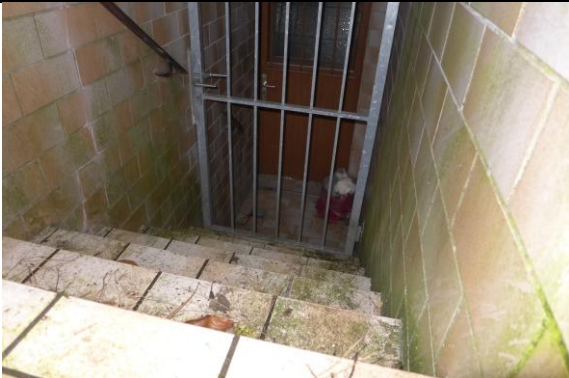
| <b>Bild 6</b> | |

| Kelleraußentreppe, Zugang zum Kellergeschoss | |
