Zusammenfassung des VERKEHRS-/MARKTWERTGUTACHTENS nach § 194 BauGB

96194 Walsdorf, Tütschengereuther Straße 5	
Grundbuch / Gemarkung	Amtsgericht Bamberg / Walsdorf
Blatt	1583
Flurstück Nr. / Größe des Grundstücks ca.	101 / 254 m ²
Objektart	Wohnhaus mit integrierter Garage
ursprüngliches Baujahr ca.	nicht bekannt
Errichtung Nebengebäude mit Garage ca.	1966
Aufstockung Wohnhausanbau mit Kamineinbau ca.	1969
Bäderanbau ca.	1973
Anbau Wintergarten Dachgeschoss ca.	1992
Nutzfläche ca.	47 m ²
Wohnfläche ca.	124 m ²
Verkehrswert am 27.09.2024 (Wertermittlungs-/Qualitätsstichtag)	100.000,00 €

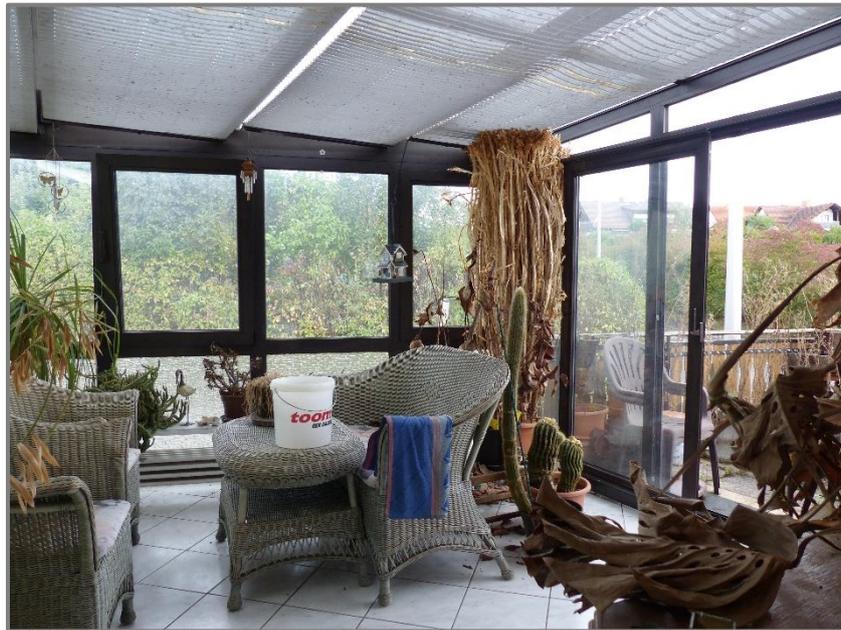
Wohnbereich - Obergeschoss - Wintergarten

- Das Satteldach weist Unebenheiten und Verformungen auf.
- An den Holz-Verbundglasfenstern an der Westfassade sind massive Witterungsschäden erkennbar. Fortlaufend vom Wintergarten aus sind an der Westfassade zum Teil massive Putzschäden vorhanden. Weiterhin sind horizontale und auch vertikale Rissbildungen vorhanden.
