Exposé zur Wertermittlung

Aktenzeichen 3 K 66/24

Zweifamilienwohnhaus mit Nebengebäuden
Hauptstr. 14
91094 Langensendelbach

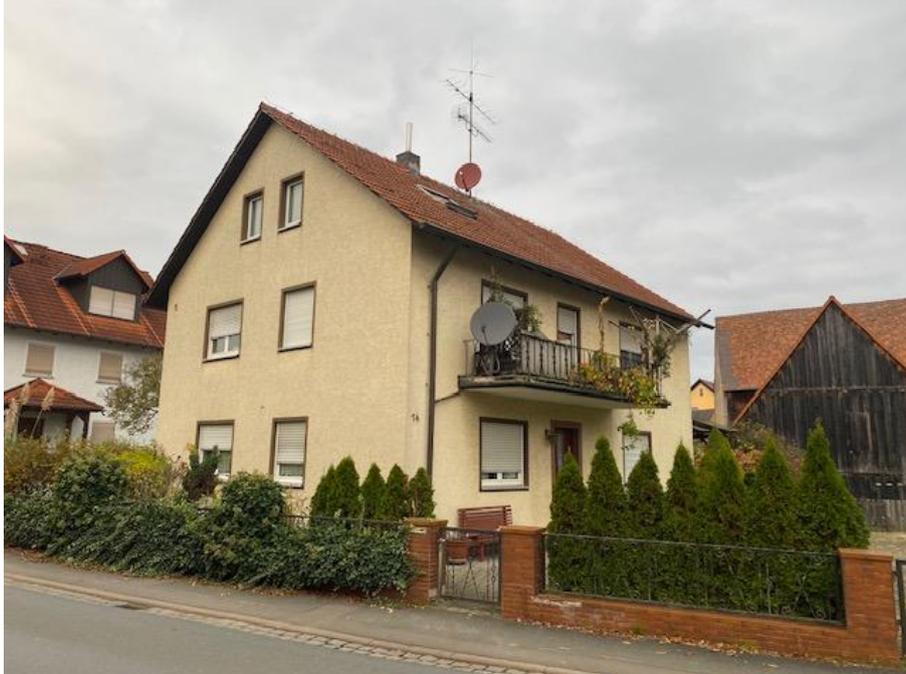
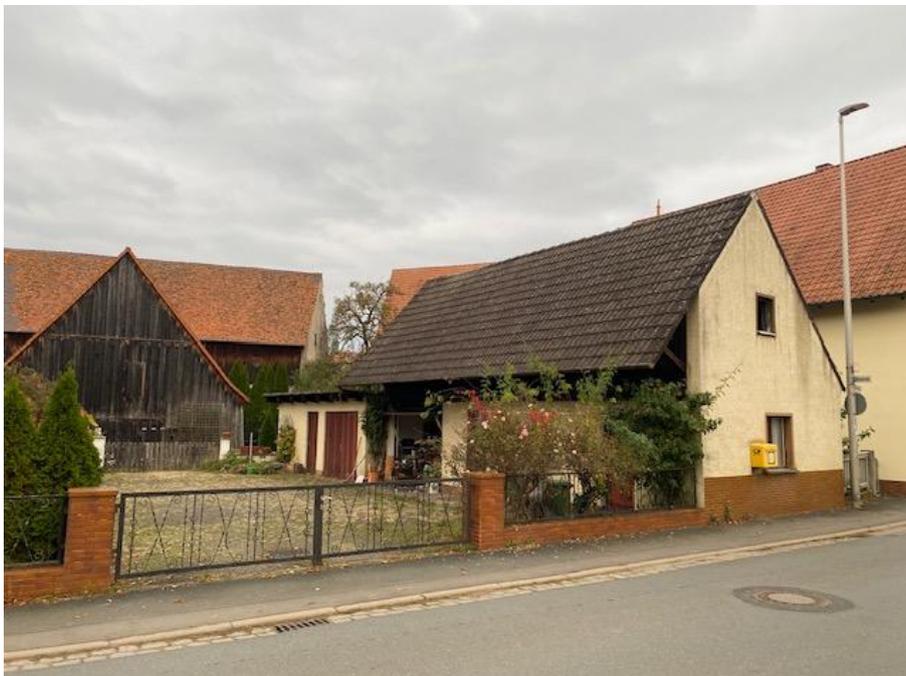
Die Zufahrt und die Hoffläche sind mit Betonpflaster befestigt. Es gibt eine einfache Rinnenentwässerung, die jedoch in keinem guten baulichen Zustand ist. Die Pflasterfugen sind relativ stark bewachsen.

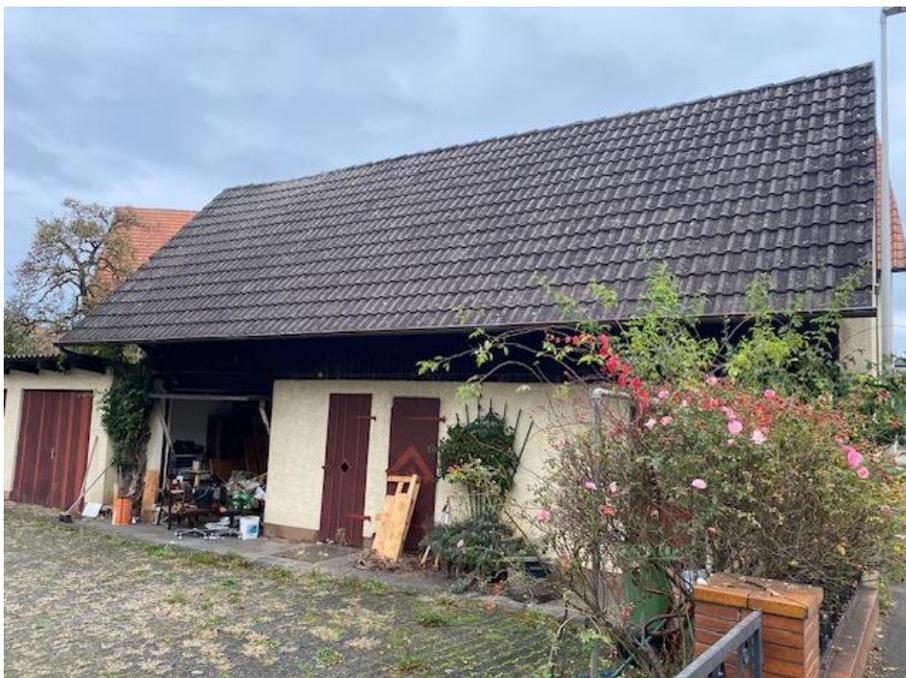
Nebengebäude 1

Es handelt sich um ein 1-geschossiges Gebäude mit Satteldach, das an der Ostgrenze des Grundstücks steht. Das Erdgeschoss ist massiv gemauert und es gibt eine relativ kleine Garage sowie drei Lagerräume.

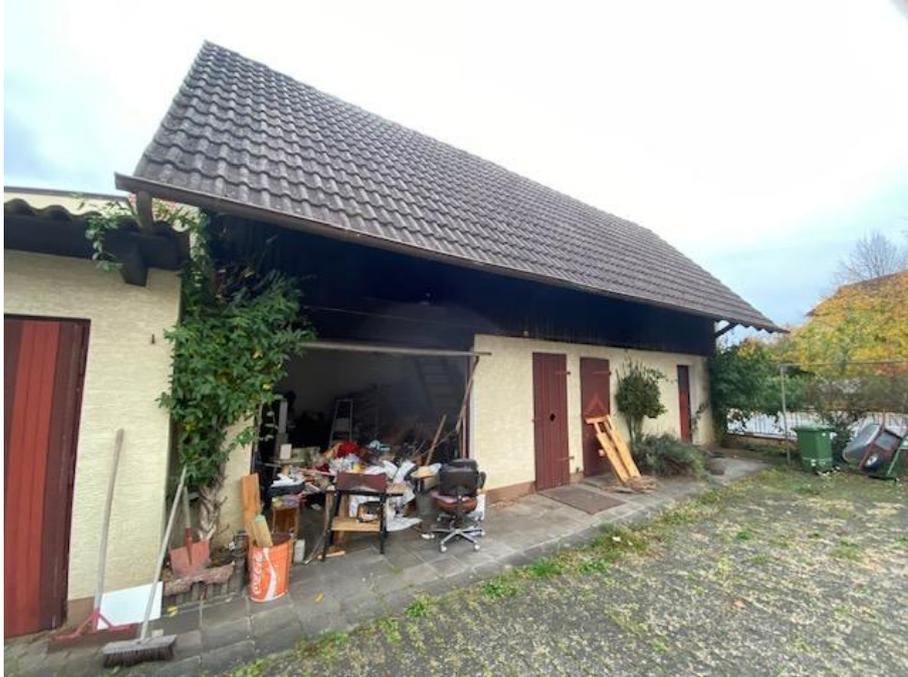
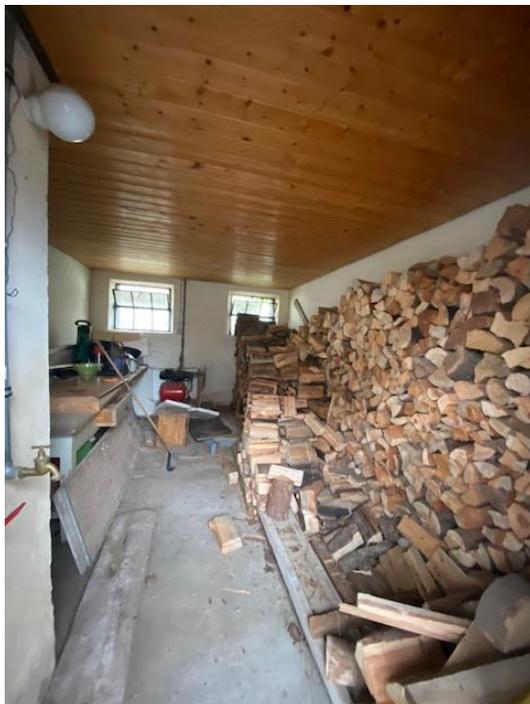
Die Dacheindeckung besteht aus Betonziegeln und die Dachentwässerung ist aus beschichtetem Blech. Im Sockelbereich sind Feuchteschäden vorhanden, und das Garagentor befindet sich in einem schlechten baulichen Zustand und ist vermutlich nicht mehr funktionsfähig.
