### OBJEKTDARSTELLUNG

GZ 3 K 73/24

Untere Straße 4, 6 in 96199 Zapfendorf OT Lauf

- Wohnhaus (Keller-/Erd-/Dachgeschoss) mit Garagenhaus und Doppelgarage/Geräteraum -

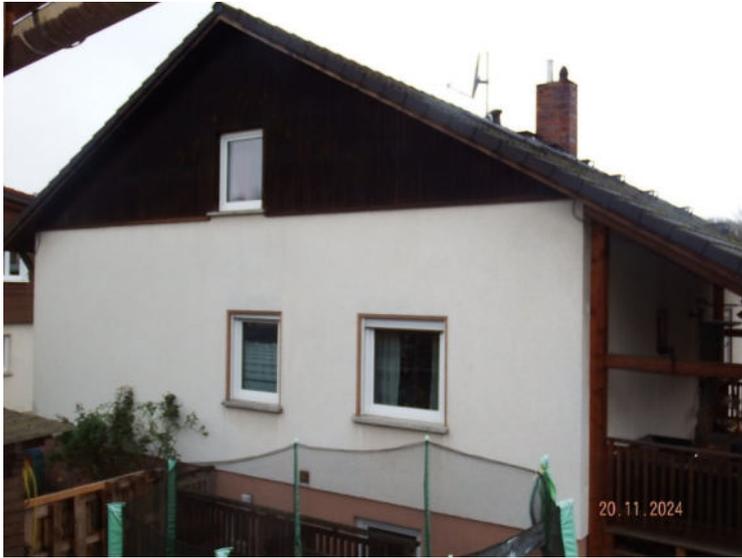
Die nicht überdachte Kelleraußentreppe wie auch der Balkon weisen erhebliche Schäden auf. Der Flüssiggastank wurde vom Voreigentümer nicht regelwerkskonform aufgestellt, ist also aus brandschutztechnischen Gründen zu nah am Haus /an der Holzlege, so dass hier ggf. ein Rückbau droht bzw. sind entsprechende Maßnahmen zu ergreifen.

Ostgiebel mit nicht überdachter Kelleraußentreppe

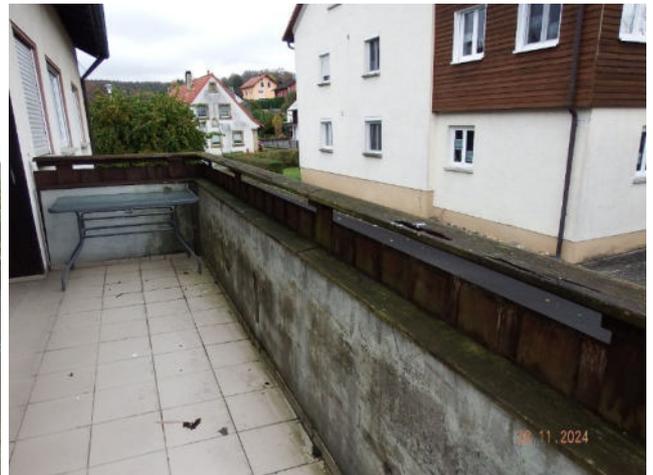
Süden /Westgiebel mit Zugang zum Balkon nebst Flüssiggastank
