GUTACHTEN

gemäß Beschluss des Amtsgerichts Traunstein vom 12.01.2022

AZ: 4 K 20/21

Samerberg, 2022-09-27

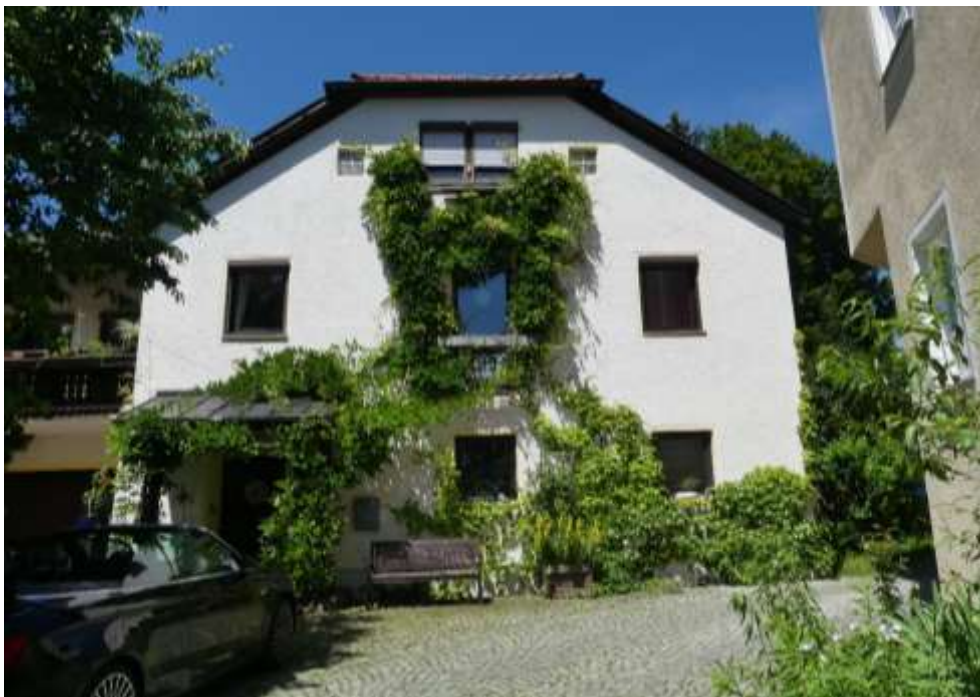
Bild 1: Südansicht des Gebäudes

Das Gebäude wird nach Angabe dauerhaft von [REDACTED] bewohnt. Nach Angabe von [REDACTED] handelt es sich bei dem streitgegenständlichen Gebäude um ein altes Gebäude aus dem 17. Jahrhundert. Herr Heinz zeigt Planunterlagen zum Gebäude. Das Gebäude dürfte demnach auf Streifenfundamenten gegründet sein. Mauerwerksuntersuchungen zu Salzgehalten oder dergleichen wurden bislang nicht durchgeführt und liegen derzeit auch nicht vor.

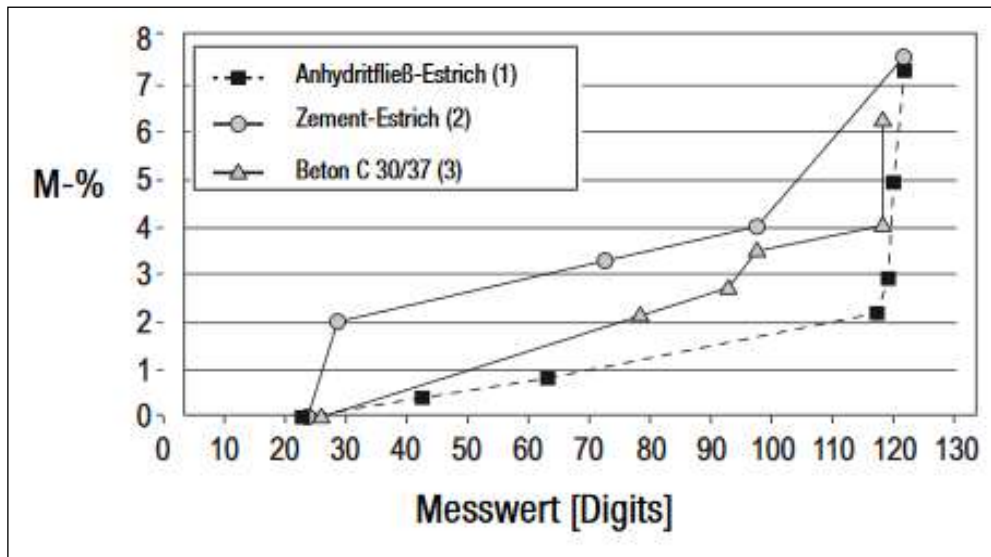
Abbildung 3: Zuordnung Messwerte (Digits) zu Feuchtigkeit (Gew-%), TROTEC T660

Das Diagramm in Abbildung 3 stellt den Zusammenhang zwischen den Messwerten und dem masse-bezogenen Feuchtegehalt der untersuchten Baustoffe dar. Die Messwerte sind nur als Indikatoren (trocken, feucht, nass)

zu interpretieren. Ab ca. 80 Digits ist in der Regel von signifikant erhöhter Feuchtigkeit auszugehen.

In dem vorliegenden Fall ist allerdings zu beachten, dass im Mauerwerk Salze enthalten sein dürften. Neben der Feuchte kann auch der Ionengehalt des Baustoffs die elektrische Leitfähigkeit beeinflussen. Dabei stellt der Gehalt an gelösten Salzen im Baustoff eine wesentliche Störgröße der dielektrischen Feuchtemessung dar.

Im Termin wurde am Mauerwerk im Erdgeschoss an vielen Stellen signifikant erhöhte Feuchtigkeit gemessen, und dies nicht nur im Sockelbereich der Wände, sondern auch in den oberen Wandbereichen. Dieses Messergebnis deutet darauf hin, dass hier Salze im Spiel sein dürften.

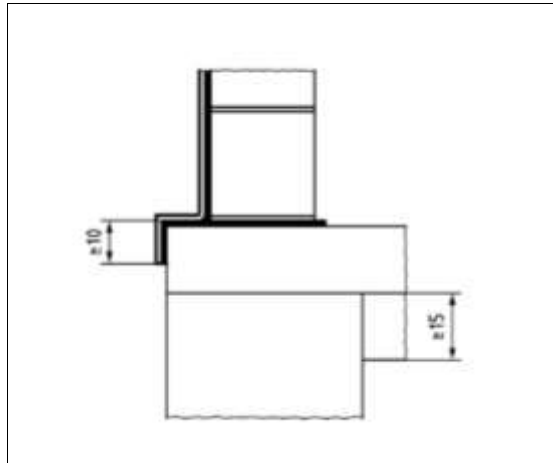
Abbildung 4: Beispiel für den Anschluss mit überstehender Bodenplatte (DIN 18533)

Mauerwerk (sowohl Innenmauerwerk als auch Außenmauerwerk) im Sockelbereich weder gegen seitlich eindringende Feuchtigkeit (Außenwand) noch gegen kapillar aufsteigende Feuchtigkeit fachgerecht abgedichtet sein dürfte. Es dürfte erfahrungsgemäß insbesondere keine Querschnittsabdichtung vorhanden sein. Abbildung 4 zeigt das Prinzip einer Querschnittsabdichtung.

Ohne Querschnittsabdichtung besteht die Gefahr, dass Feuchtigkeit von unten im Mauerwerk auf kapillarem Wege hochsteigt. Im Erdreich ist in der Regel immer eine gewisse Feuchtigkeit vorhanden. Dieser Mechanismus kann z. B. durch anstauendes Sickerwasser verstärkt werden.

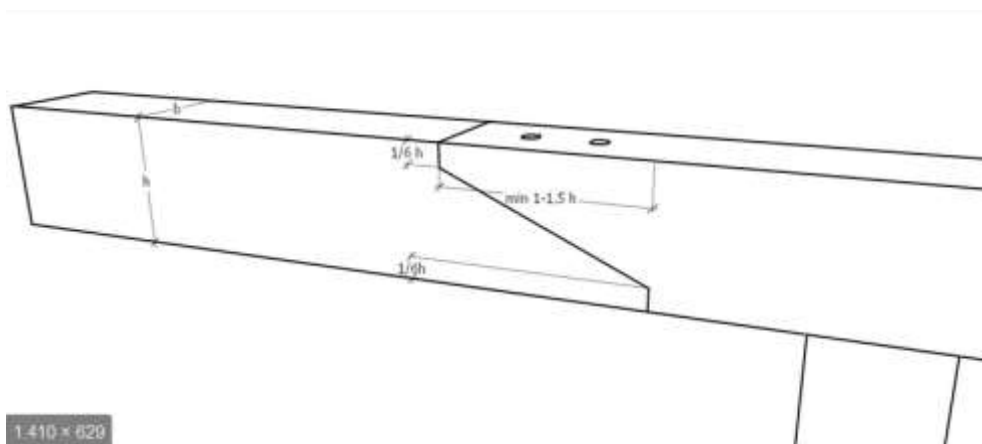
Abbildung 5: Beispiel einer zimmermannsmäßigen Verbindung

Ein schräger Zusammenstoß von zwei Holzbalken ist eine zimmermannsmäßige Verbindung und wird als Gerberstoß bezeichnet. Klassische Gerberstöße weisen allerdings deutlich schrägere bis flache Stoßflächen auf, da über die Stoßfuge Querkräfte übertragen werden müssen. Solche Stöße werden meist auch mit Bolzen oder Dübeln gesichert, siehe Abbildung 5.

In dem vorliegenden Fall haben die beiden Balkenenden keinen Kontakt mehr, das heißt hier können derzeit keine Kräfte mehr übertragen werden.
