VERKEHRSWERTGUTACHTEN

Wohn- und Geschäftshaus mit Garage,
Sebastianigasse 2, 83395 Freilassing

Amtsgericht Traunstein, Vollstreckungsgericht
Herzog-Otto-Str. 1, 83278 Traunstein
Aktenzeichen: 4 K 64/24

27. Juni 2025

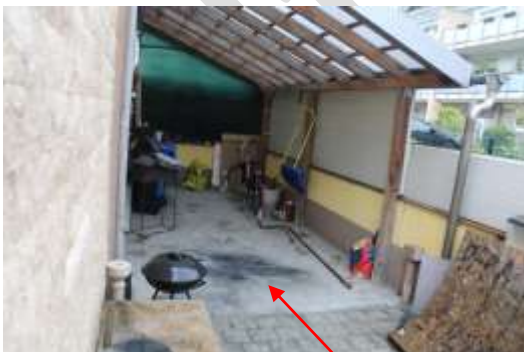
Abb. 9: Überdachter Abstellbereich
neben Hauseingang, Boden fleckig

- Reparatur/Erneuerung des lt. Aussage defekten Herdes, Abflusses und Dunstabzuges
- Beseitigung von Gebrauchsspuren an den Böden in der Garage und im überdachten Abstellbereich
- Beseitigung der Ursache der Wandfeuchte und Schimmelbildung in der Garage und der entstandenen Putz- und Farbschäden
- Befestigung der z. T. unzureichend montierten Geländer im Außenbereich

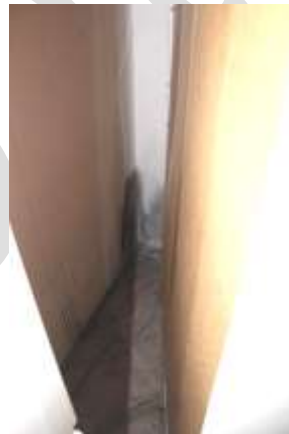
Wandbereich EG Windfang Schimmelbildung durch Feuchtigkeit von ehem. Wasserschaden;

Abb. 10a: Schimmel – Windfang
(Außenecke) Treppenhaus innen
(hinter Schrank)

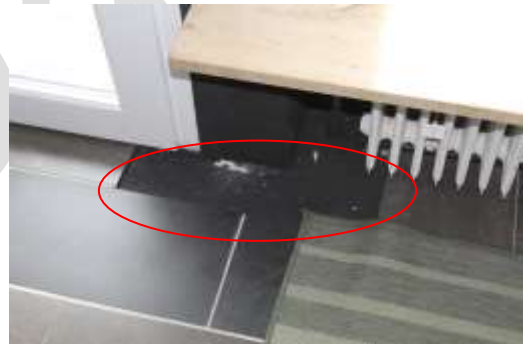
Böden	<p>Unterschiedlich gestaltet: Anthrazit-marmorierter Fliesenboden (bei der Ladentür/Heizkörpernische aufgrund einer Reparatur eines Rohrschadens einige Fliesen schwarz ersetzt und kleiner Abschnitt ohne Bodenfliesen, dieser Bereich hat nur einen schwarzen Anstrich - Restfertigstellungsbedarf), mehrfarbig marmorierter Natursteinboden, Laminat im Fliesen- und Holzdesign (stellenw. beschädigt, mit Gebrauchsspuren, Übergänge sichtbar), Bambus-Parkett (z. T. mit großen Fugen/Lücken)</p>

Abb. 12c: Ladentür - fehlende Boden-
fliesen

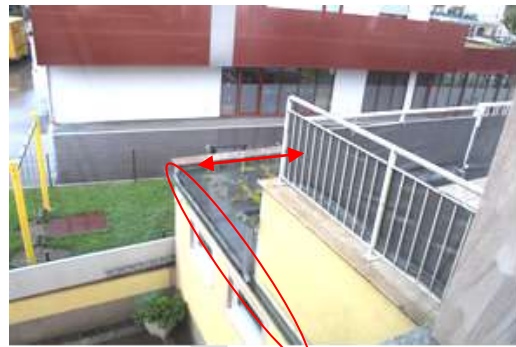
Massivbau mit Flachdach; Garagendach helle Naturstein-
auflage (siehe Außenanlagen);
Nördlicher Bereich mit anthrazitfarbener Natursteinein-
deckung, verzinkte Gitterrosttreppe; Flachdach und
Gitterrosttreppe ohne Absturzsicherung, Unfallgefahr! (siehe
Außenanlagen);
Fassade verputzt und unterschiedlich farbig gestaltet; div. Putz-
und Farbschäden durch Feuchtigkeit;
elektr. Sektionaltor in weißem Kunststoff; weiße Kunststoff-
fenster mit Isolierverglasung; weiße Nebeneingangstür;
Boden gefliest, Gebrauchsspuren/fleckig;
Innenwände verputzt, gestrichen, im Sockelbereich beige
gefließt; Deckeneck mit Pilzbildung; Außenwand innen mit Putz-
und Farbschäden durch Feuchtigkeit;
Licht-, Strom- und Wasseranschluss;
Kleiner Zwischenboden

Abb. 28: Dach Zufahrt - fehlende Absturzsicherungen

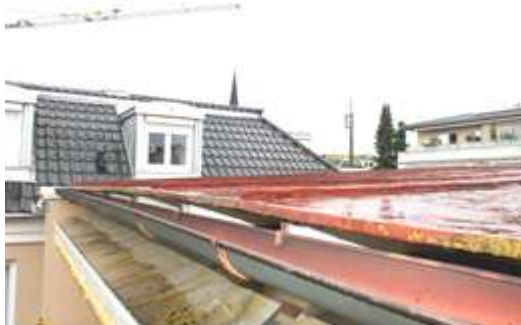
Abb. 34: Blechdach über Wohnzimmer

- Überarbeitung des Daches/der Blecheindeckung über dem Wohnzimmer
- Beseitigung der stellenweise auftretenden Kontaktkorrosion bei den Spenglergewerken
- Beseitigung der Ursache der Putz- und Farbschäden an der Fassade, Ausbesserung und Neuanstrich der Fassade
- Anbringung einer Absturzsicherung am Flachdach des Vorplatzbereiches und der Gitterrosttreppe
- Austausch der alten Holzfenster mit Einfachverglasung im Keller (energetisch sinnvoll)
- Reparatur/Austausch der defekten Fenster
- Restfertigstellung der Türeinschäumung bei der Hofzugangstüre
- Reparatur/Erneuerung der defekten Hauseingangstür bzw. des Schlosses
- Austausch der noch einfachverglasten Nebeneingangstür (energetisch sinnvoll)
- Verschließen der offenen Wandbereiche im Keller, Beseitigung der Feuchtigkeits-/Putz- und Farbschäden an den Wänden, Befestigung der stellenweise lockeren Wandfliesen im Keller

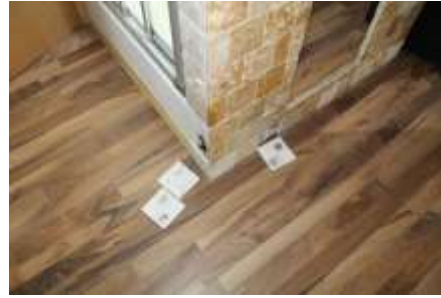
Abb. 37: Abstellzwischenboden DG

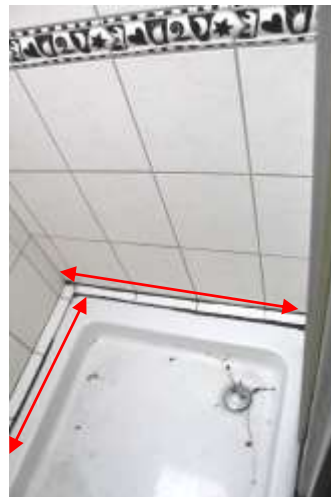
Abb. 38a: Duschnische DG

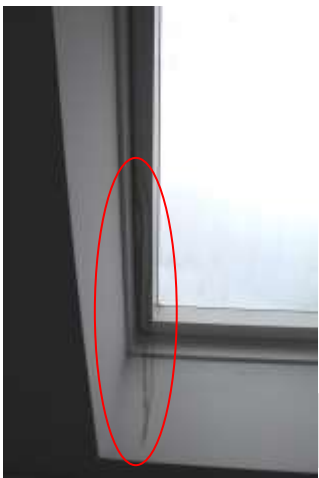
Dach	<p><u>Hauptdach:</u> Satteldach mit Treppengiebel zur Süd-, Ost- und Nordseite mit Biberschwanzeindeckung und eingeblechten sowie biberschwanzbedeckten Treppenabsätzen; 4 Dachflächenfenster, z. T. innen mit Wasserspuren; Kamine mit Kupfer verblecht; Harteindeckung in Teilbereichen mit Schneestopper; Dachleiter, Kaminkehrertritt; zwei Satellitenantennen</p> <p><u>Ladenbereich:</u> Flachdach als Dachterrasse mit Natursteinbelag (siehe Außenanlagen)</p> <p><u>Über Wohnzimmer:</u> Flaches Pultdach mit verzinkter, gestrichener Blecheindeckung, Farbschäden</p> <p><u>Windfang/Hauseingang Ostseite:</u> Flachdach mit Naturstein, Bewuchs</p> <p><u>Abstellbereich Nordseitig:</u> Holzrahmenkonstruktion mit Pultdach und Kunststoffwellplatteneindeckung</p> <p><u>Spenglerarbeiten:</u> Regen- und Fallrohre in unterschiedlichen Qualitäten Kupfer, Titan, verzinkt, etc., stellenweise Kontaktkorrosion</p>

Abb. 39: Wasserspuren am Dachflächenfenster

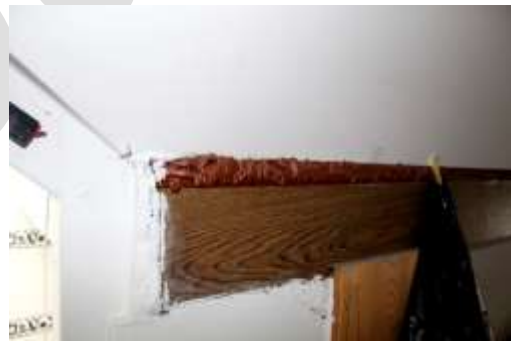
Abb. 40b: Einschäumung sichtbar
