Zusammenfassung des VERKEHRSWERTGUTACHTENS nach § 194 BauGB

Objekt 1: 90443 Nürnberg, Stadtteil Steinbühl, Wiesenstraße 45/45a	
Objekt 2: 90443 Nürnberg, Stadtteil Steinbühl, Bei der Wiesenstraße	
Grundbuch / Gemarkung	Amtsgericht Nürnberg / Steinbühl
Band / Blatt	129 / 3620
Flurstück Nr. / Größe des Grundstücks	Obj. 1: 10 zu 614 m ² / Obj. 2: 10/17 zu 266 m ²
vorhandene Bebauung	Obj. 1: Mehrfamilienhaus mit fünfzehn Wohnungen und einer Gewerbeeinheit im Erdgeschoss Obj. 2: Garagenhof mit Garagengebäude mit neun Garagen
Baujahre ca.	Obj. 1: 1957 / Obj. 2: 1956
Wohn-/Nutzflächen Objekt 1 ca.	Hsnr. 45
	Nr. 1 EG 69 m ² Wfl.
	Nr. 2,5,9 1.,2., 3. OG links 56 m ² Wfl.
	Nr. 3,6,10 1.,2., 3. OG rechts 52 m ² Wfl.
	Nr. 13 DG 43 m ² Wfl.
	Hsnr. 45a
	Nr. 16 EG 125 m ² Nfl.
	Nr. 4 1. OG 108 m ² Wfl.
	Nr. 7, 11 2.,3. OG links 52 m ² Wfl.
Nr. 8, 12 2.,3. OG rechts 56 m ² Wfl.	
Nr. 14 DG links 37 m ² Wfl.	
Nr. 15 DG rechts 44 m ² Wfl.	
Verkehrswert Objekt 1 am 18.08.2023 (Wertermittlungs-/Qualitätsstichtag)	2.000.000,00 €

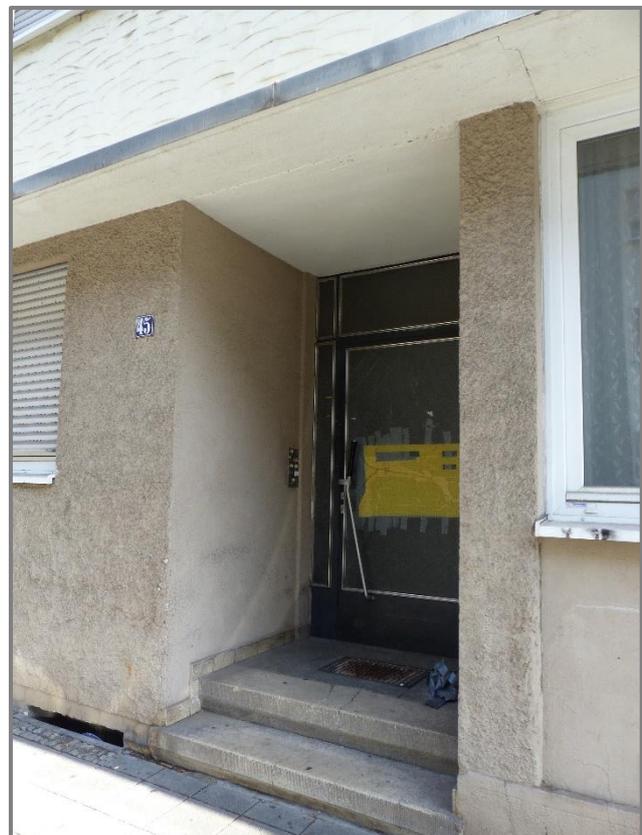
Hsnr. 45 - Hauseingangsbereich

- Die Scheiben der Hauseingangstür sind gesprungen.
- Erdgeschoss - Treppenhaus:
Im Wandbereich sind umfangreiche Putzschäden vorhanden. Eine Glasscheibe der Außentür fehlt.

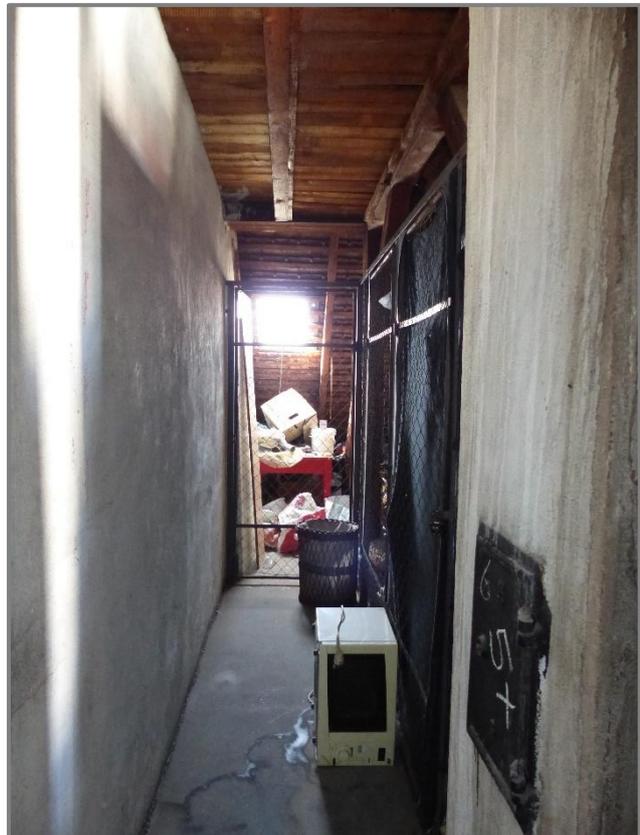
Hsnr. 45 - DG
Trockenboden

- Spitzboden:
Im Bereich der Schrägen sind Schäden im Dachbereich erkennbar. Im Bereich der Kamin-schächte sind massive Versottungen vorhanden. Der gesamte Spitzboden ist mit Mobiliar und Hausrat vollgestellt.

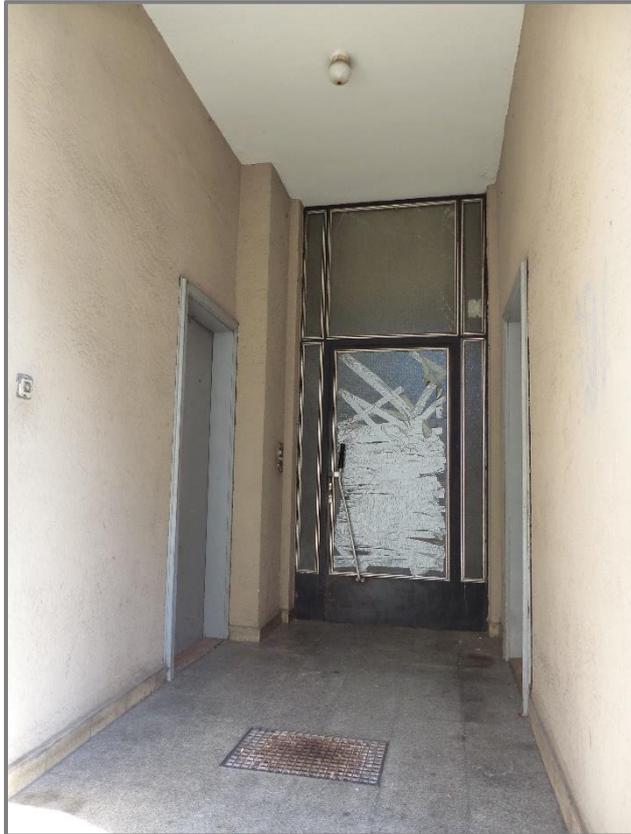
HsNr. 45a - Hauseingangsbereich

- Die Scheiben der Hauseingangstür sind gesprungen. Das Glasoberlicht ist gesprungen.
- Erdgeschoss - Treppenhaus:
Im Wandbereich sind umfangreiche Putzschäden vorhanden.
- Wohnung 1. OG (lt. Plan Nr. 4):
 - Die gesamte Wohnung macht einen stark verschmutzten Gesamteindruck und ist renovierungsbedürftig.

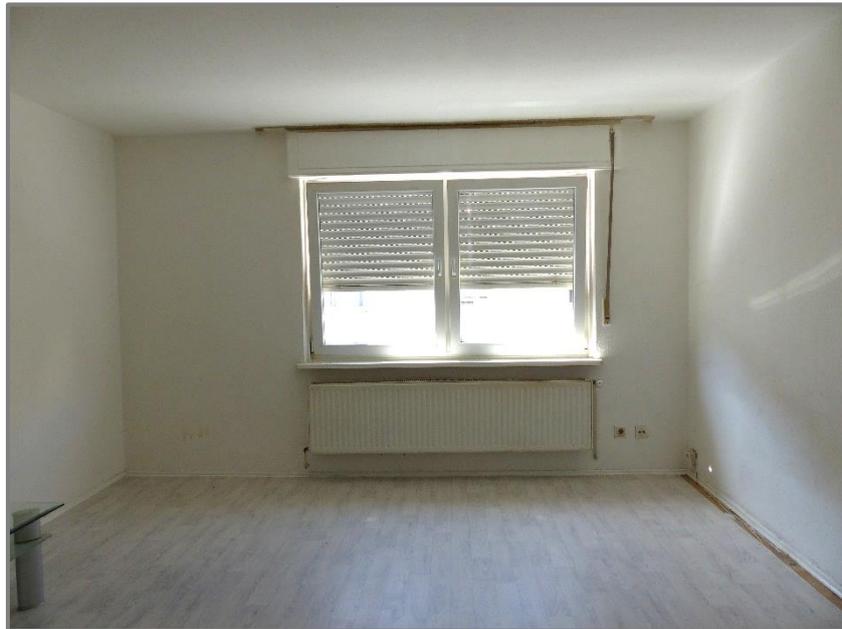
Hsnr. 45a - 2. OG links (Whg. Nr. 7)
Wohnzimmer

- Wohnung 2. OG links (lt. Plan Nr. 7):
 - Die gesamte Wohnung macht einen vernachlässigten und ungepflegten Gesamteindruck.
 - Küche:
Im Wandbereich sind massive Schäden vorhanden.

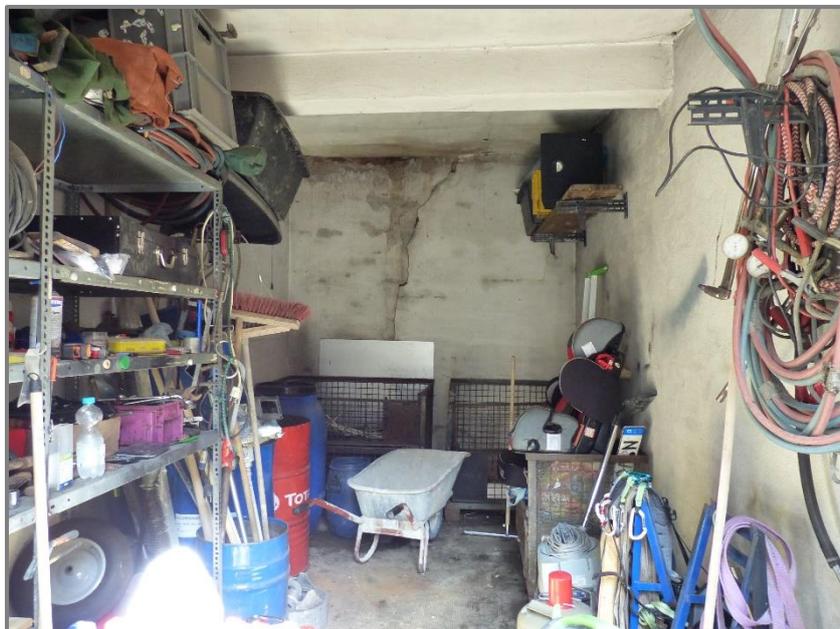
Zu dem Zustand der übrigen Garagen, welche nicht besichtigt werden konnten, kann aufgrund der Nichtzugänglichkeit keine gesicherte Aussage gemacht werden. Jedoch ist anhand eines Analogieschlusses davon auszugehen, dass diese sich wie die besichtigte Garage Nr. 7 darstellen. Die Garage Nr. 7 stellt sich in einem insgesamt maroden und sanierungsbedürftigen Gesamtzustand dar. Es sind massive Mängel und Schäden gegeben. Der Garagenkomplex selbst macht ebenfalls einen insgesamt sehr einfachen, massiv vernachlässigten und überwiegend maroden und sanierungsbedürftigen Gesamtzustand dar. An den Fassaden sind massive Putzschäden und starke Rissbildungen vorhanden. Soweit von außen erkennbar weisen sämtliche Gewerke, u. a. die Garagentore und die Dacheindeckungen, erhebliche Mängel auf. Zur Fortführung einer Nutzung des Garagengebäudes wären umfangreiche und kostenintensive Sanierungs- und Modernisierungsmaßnahmen notwendig.
