Geschäftszeichen: 10 K 93/24

Auszug aus dem **Verkehrswertgutachten**

des oben genannten Sachverständigen über den Verkehrswert nach § 194 BauGB für die **3-Zimmerwohnung mit Küche, Bad, Flur und Balkon im 4. OG**, gem. Aufteilungsplan Nr. 9 samt **Sondernutzungsrecht an Kellerraum**, gem. Aufteilungsplan Nr. 2

Fuggerstraße 6, 90439 Nürnberg, Fl.-Nr. 230/40, Gemarkung Gostenhof

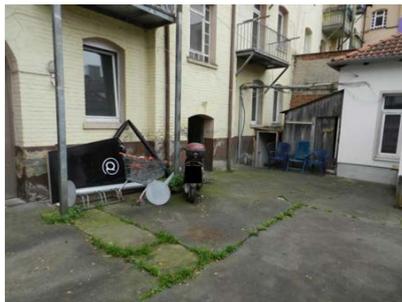
Innenhof

Energieausweis/ energetischer Zustand:	Ein Energieausweis liegt nicht vor. Der energetische Zustand ist einfach. Den energetischen Zustand verbessernde Maßnahmen sind nicht ersichtlich.
Befund:	<ul style="list-style-type: none">- Das Wohnhaus befindet sich augenscheinlich in einem mäßigen Zustand.- Das Treppenhaus verfügt über einen schlechten Zustand und ein schlechtes Erscheinungsbild.- An der Fassade sind diverse Sat-Schüsseln angebracht.- Die Fassade verfügt über Risse und Putzschäden.- Vor dem Haus sind auf Fl.-Nr. 230/40 diverse, alte, abgemeldete Autos abgestellt. Zudem ist hier Unrat gelagert.

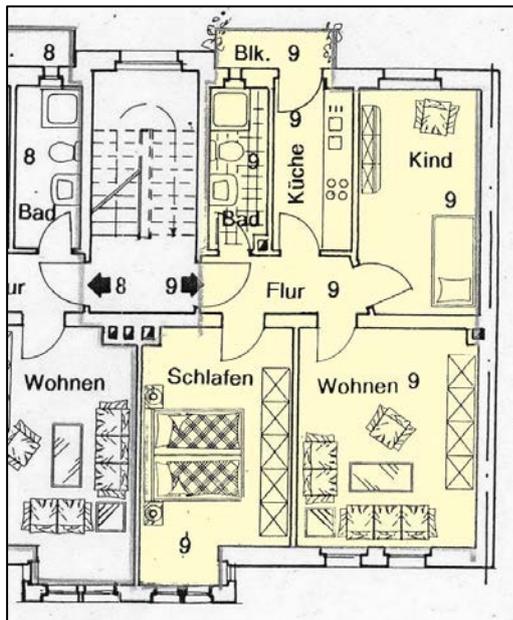
Grundriss Wohnung Nr. 9, 4. OG

Grundriss: Die 3-Zimmerwohnung liegt im 4. Obergeschoss rechts. Das Wohnzimmer und das Schlafzimmer sind nach Südwesten, zur Fuggerstraße ausgerichtet. Das Kinderzimmer, die Küche, das Bad und der Balkon sind nach Nordosten, zum Innenhof gelegen. Der Balkon ist von der Küche zu betreten.
