# Verkehrswertgutachten

| Aktenzeichen | 2 K 23/25 |
| Objekt | Bürogebäude mit Wohnung und Garagen<br>Reinholdstraße 5, 5a<br>87719 Mindelheim |
| Wertermittlungstichtag | 25.03.2026 |

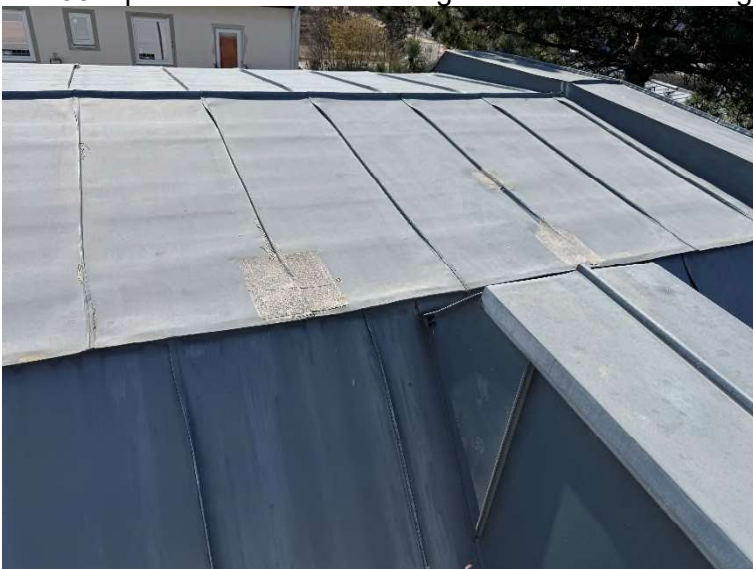
Die Titanzinkblecheindeckung der flach geneigten Satteldächer im Bereich der nördlichen Hälfte des Hauptgebäude wurden infolge Undichtigkeiten bereits großflächig mit einer Schutzbeschichtung versehen. Die Dacheindeckung ist in diesem Bereich erneuerungsbedürftig. Die Flachdachabläufe der Kastenrinnen sind voller Laub und daher funktionsuntüchtig. Die Entwässerung der Kastenrinnen erfolgt daher größtenteils nur noch über die Notüberläufe.

Bild 93 – provisorische Abdichtungen an Dacheindeckung

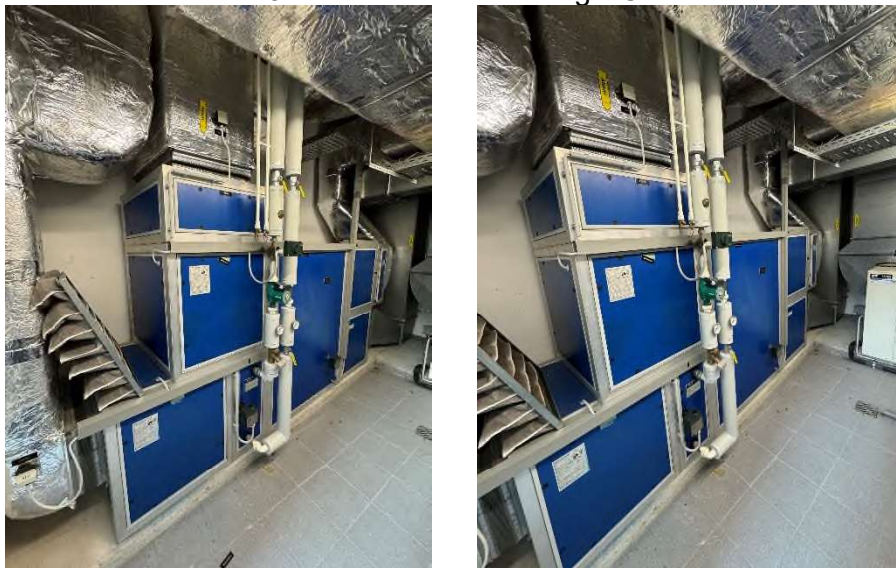
Bild 114 – Kühlaggregat im Technikraum
