Gutachten
25 07 47 NU

Verkehrswert

des bebauten Grundstücks
Herrnholzstr. 4 in 89362 Offingen

Einfamilienhaus mit breiter Garage

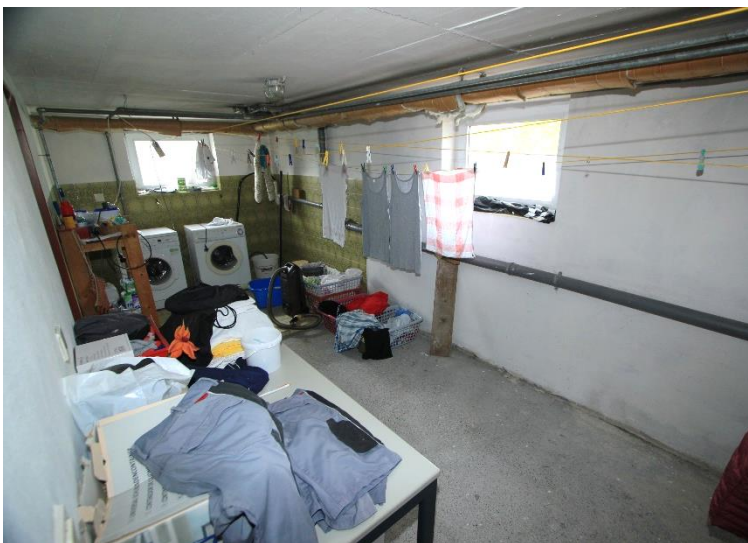
Waschküche mit fehlendem Estrich
