Anlage- Bilder zum GUTACHTEN

für das Zweifamilienwohnhaus mit integriertem ehem. Bunker, PKW-Garage und Carportanbau, in 84478 Waldkraiburg, Graf-Reden-Str. 1, auf Flur-Nr. 1203

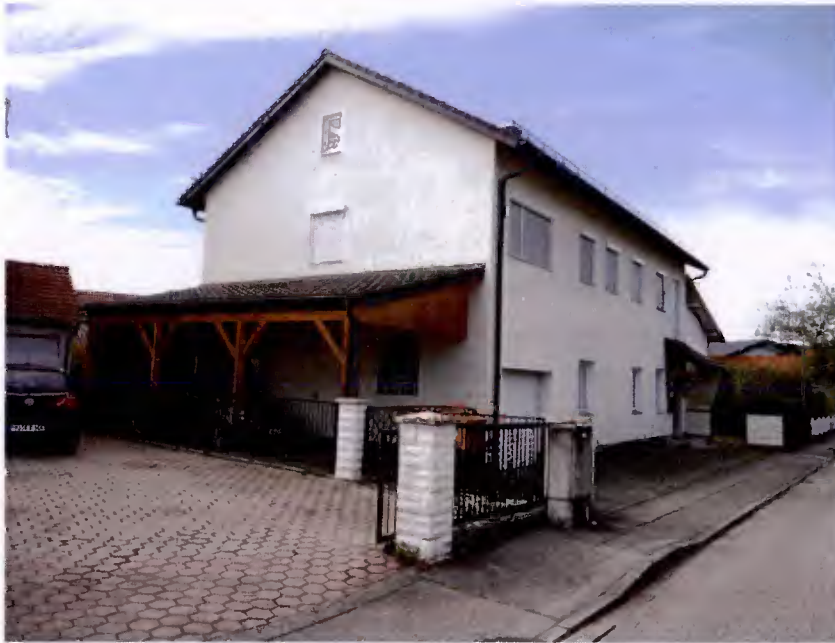
Abbildung (1)

Blick von der Graf-Reden-Straße auf das Wohngebäude. Bildmittig die südostseitige Giebelwand mit vorgebautem Carport, in der rechten Bildhälfte die nordostseitige Trauffassade. Direkt rechts der östlichen Gebäudeecke die PKW-Garage.

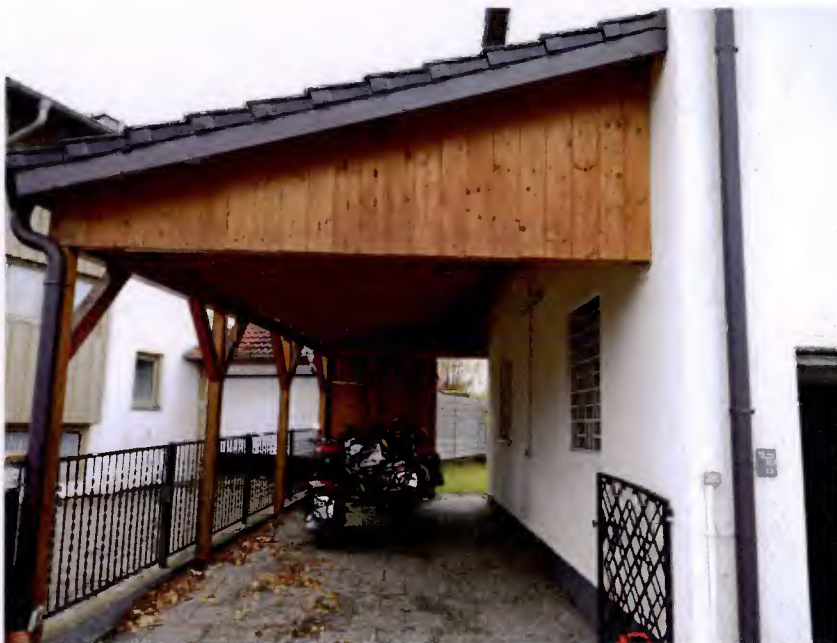
Abbildung (2)

Blick auf das Carport, aufstehend zwischen südöstlicher Grundstücksgrenze und südöstlicher Giebelfassade. Gesehen von der anliegenden Straße aus, Blickrichtung nach Südwesten.

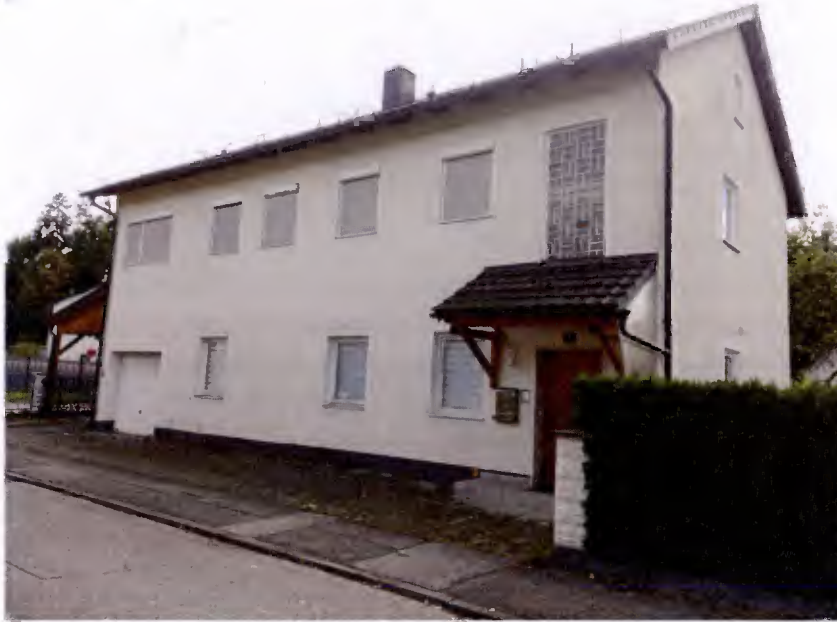
Abbildung (3)

Blick auf die nordöstliche Trauffassade. An der östlichen Gebäudeecke das Garagentor, an der nördlichen Gebäudeecke der Hauseingang mit Zugangspodest und Überdachung, sowie ein Teil der südöstlichen Trauffassade, Blickrichtung nach Nordwesten.

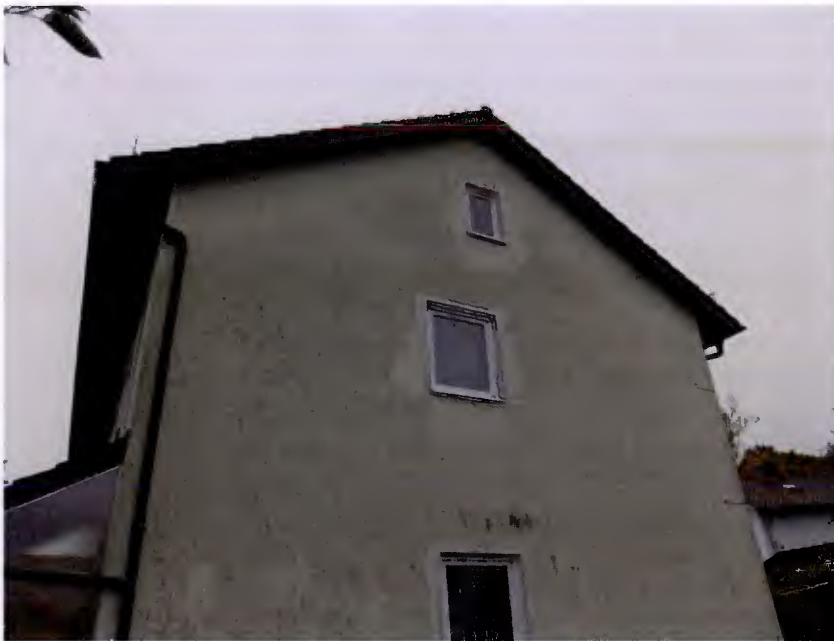
Abbildung (4)

Blick auf die nordwestliche Giebelfassade. Links im Bild (im Anschnitt) die Eingangsüberdachung.

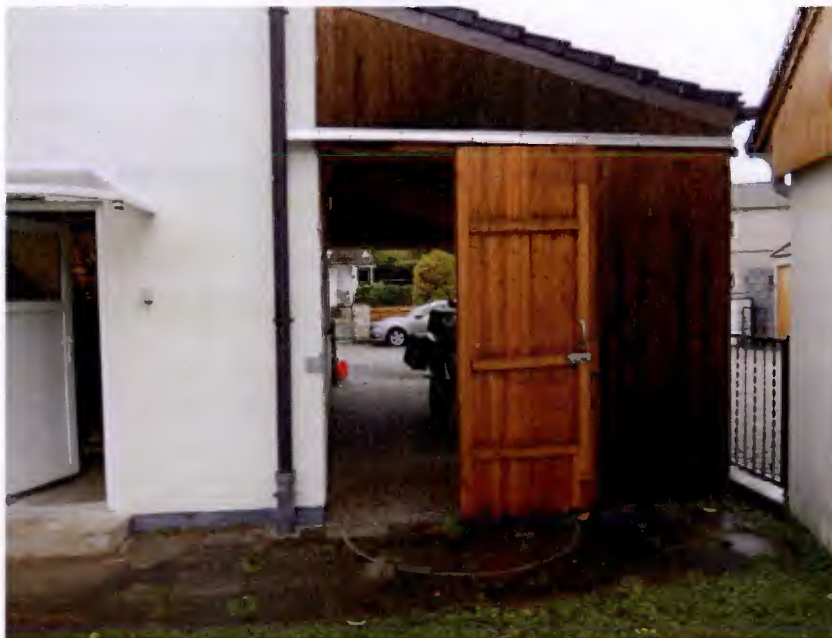
Abbildung (6)

Blick auf die südliche Gebäudeecke. In der rechten Bildhälfte das an der Giebelfassade angebaute Carport, in der linken Bildhälfte das Wohngebäude, sowie die (im Anschnitt) Tür zum Heizraum mit Podest und einfacher Zugangsüberdachung.

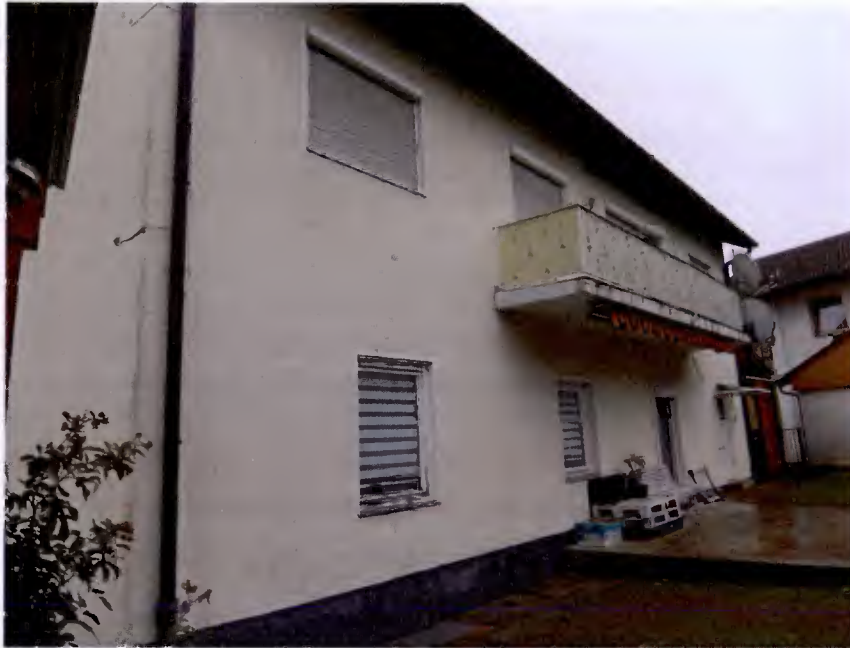
Abbildung (7)

Blick auf die südwestliche Trauffassade, mit Balkon, sowie darunterliegender, betonierter Terrassenfläche.

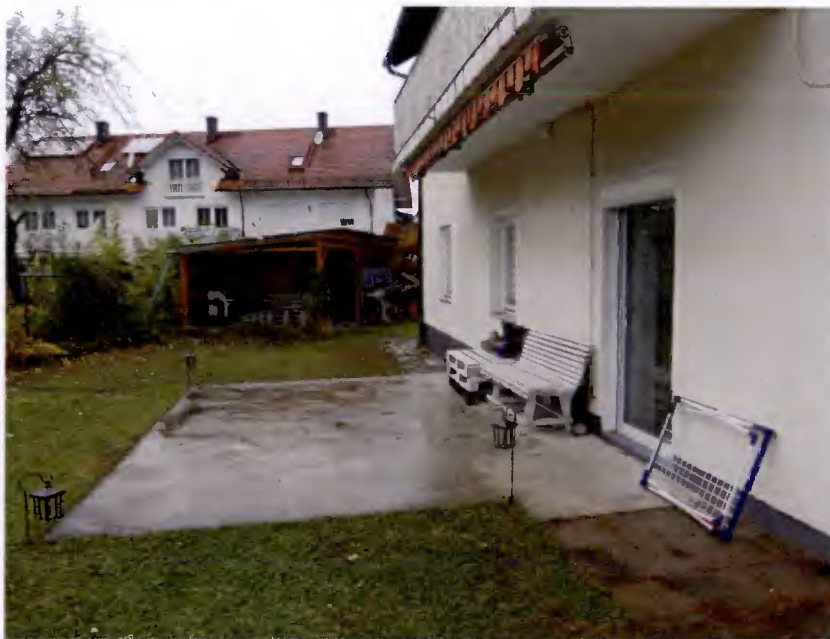
Abbildung (8)

Blick entlang der südwestlichen Trauffassade, mit betonierter Terrassenfläche. Im Hintergrund die an der nordwestlichen Grundstücksecke aufstehende Gartenhütte, mit vorgebautem, überdachten Freiplatz, dahinter zu sehen die Nachbarbebauung.

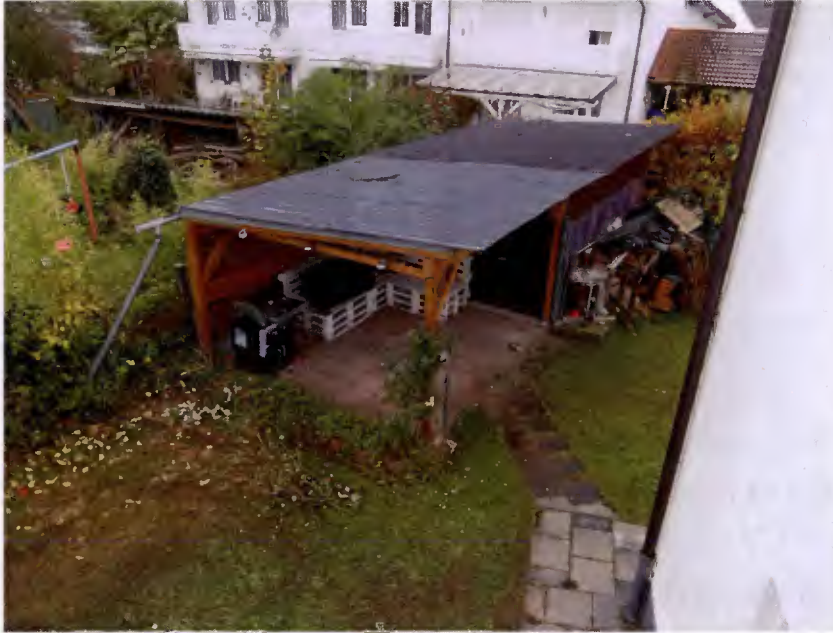
Abbildung (13)

Blick vom Balkon auf die Gartenhütte mit angebautem, überdachten Freiplatz.

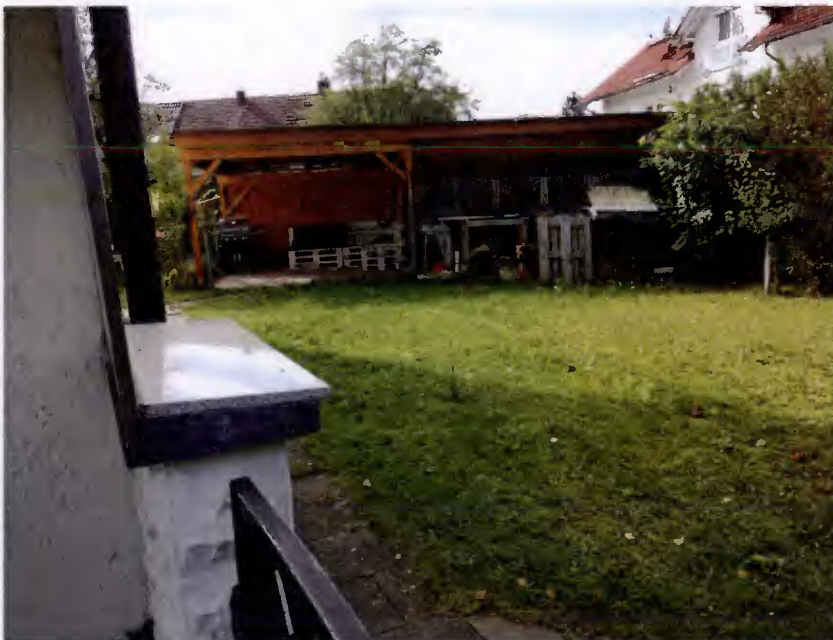
Abbildung (14)

Blick von der anliegenden Straße auf die nordostseitige Firstfassade der an der nordwestlichen Grundstücksecke aufstehenden Gartenhütte.

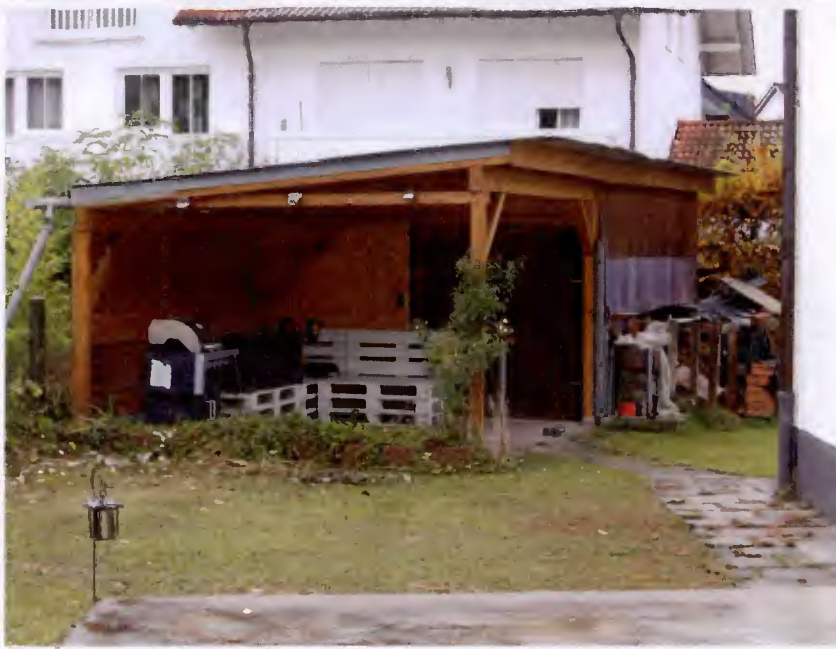
Abbildung (15)

Blick auf die Gartenhütte, gesehen von der Terrasse am Wohngebäude aus. Blickrichtung nach Nordwesten hin.

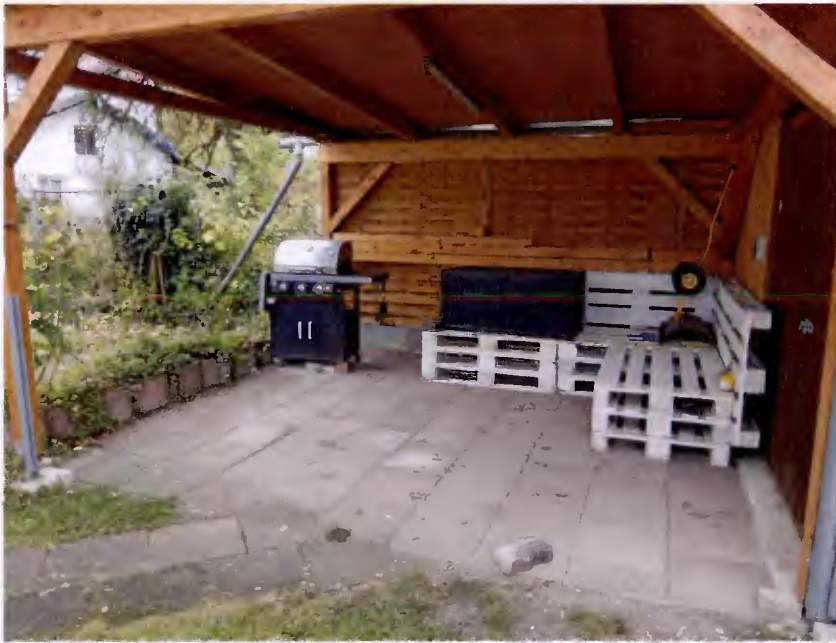
Abbildung (16)

Blick in den überdachten Freiplatz der Gartenhütte.

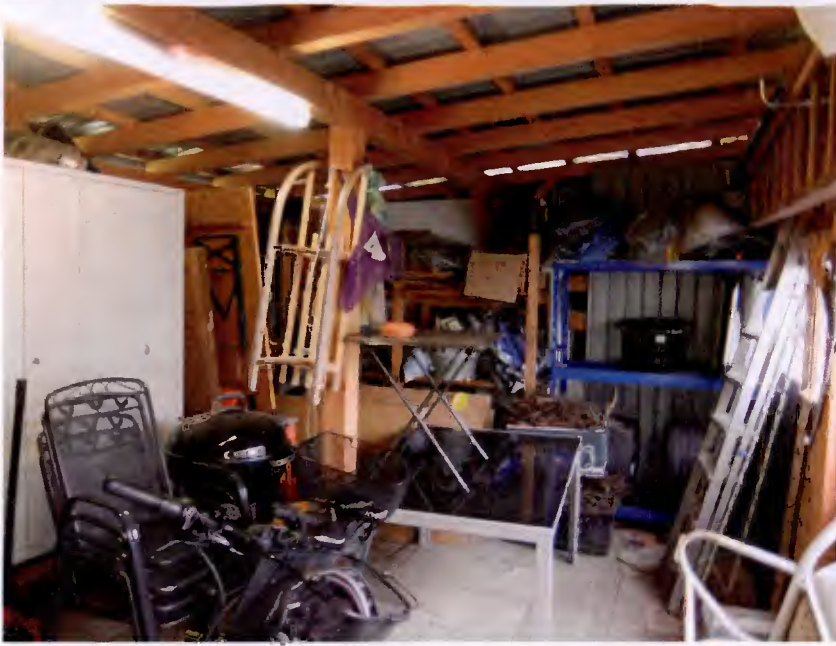
Abbildung (17)

Blick in den Geräteraum der Gartenhütte, gesehen vom überdachten Freiplatz aus.

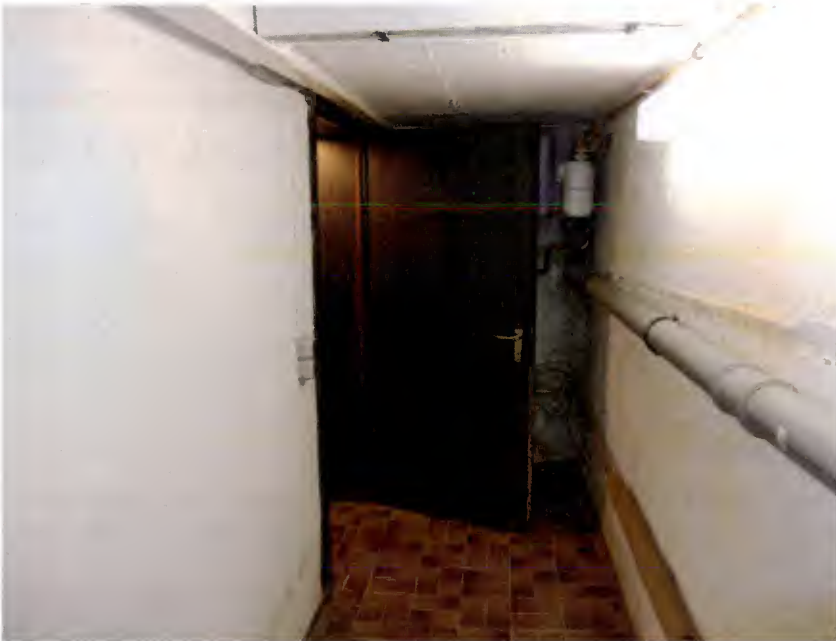
Abbildung (18)

Flur KG, mit Blick auf die Zugangstür zum Treppenhaus.

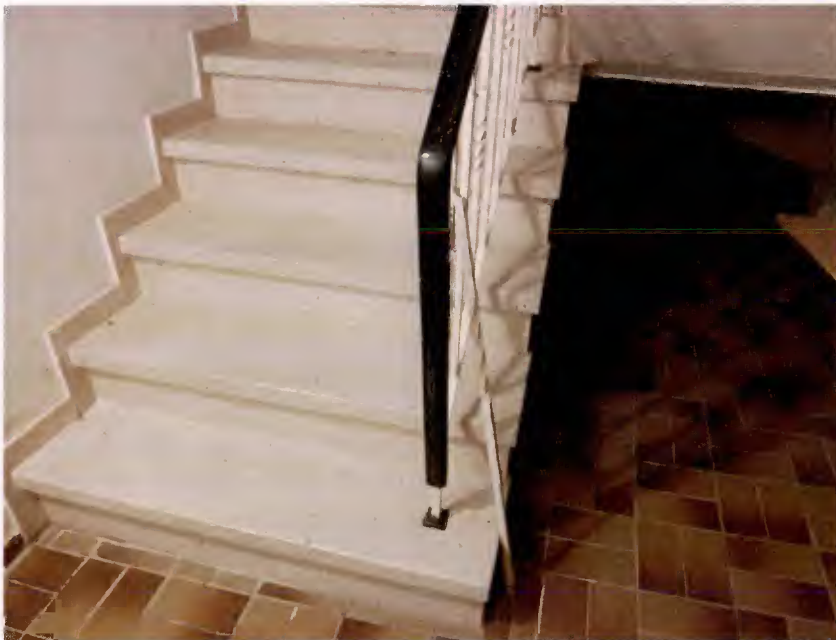
Abbildung (22)

Antrittstrepfenlauf hoch zum Zwischenpodest, im Kellergeschoss.

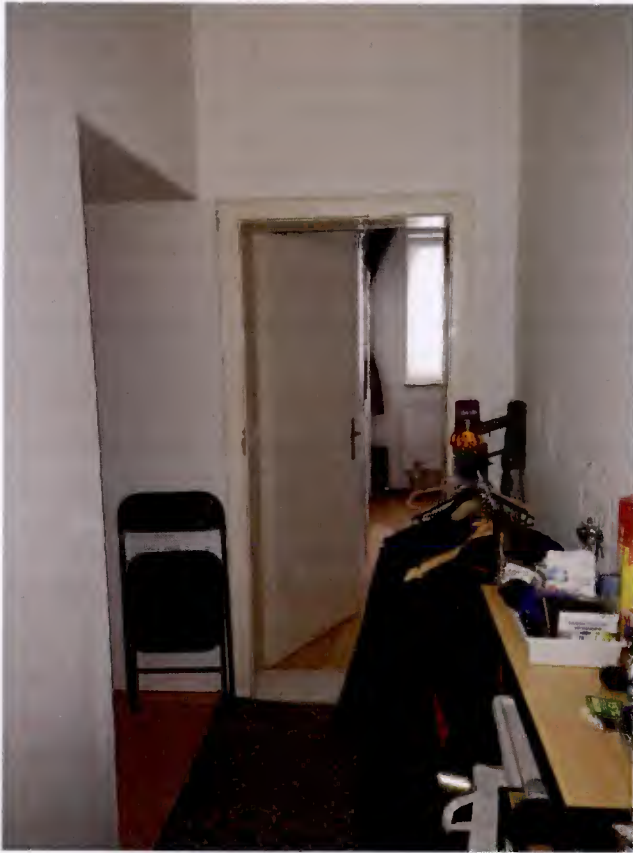
Abbildung (23)

Bereich Flur im Erdgeschoss. Bildmittig die Tür zum Schlafzimmer. Links der offene Durchgang zum weiteren Flurbereich, welcher sich im Bereich des überbauten Bunkers befindet.

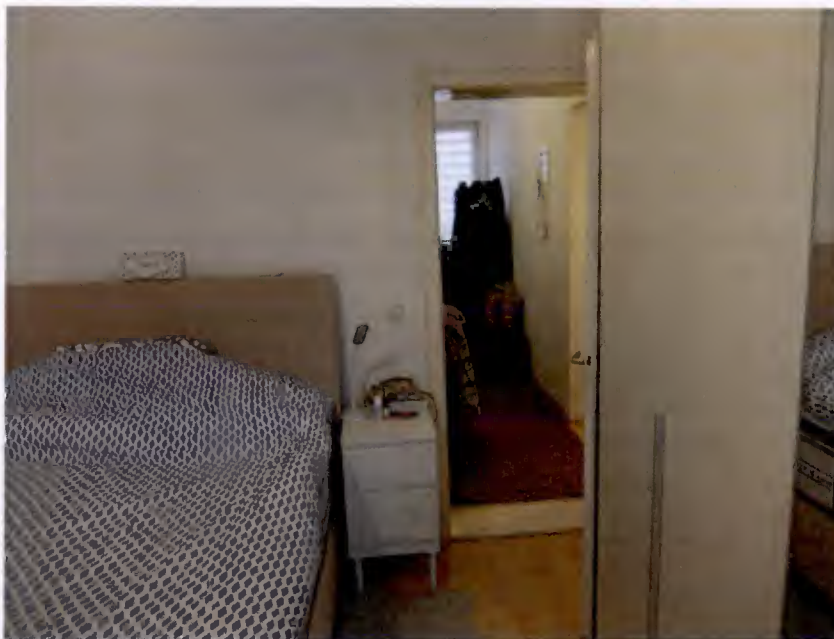
Abbildung (24)

Bereich Schlafzimmer, mit Blick in den Flur. Das Schlafzimmer ist an der östlichen Gebäudeecke situiert.

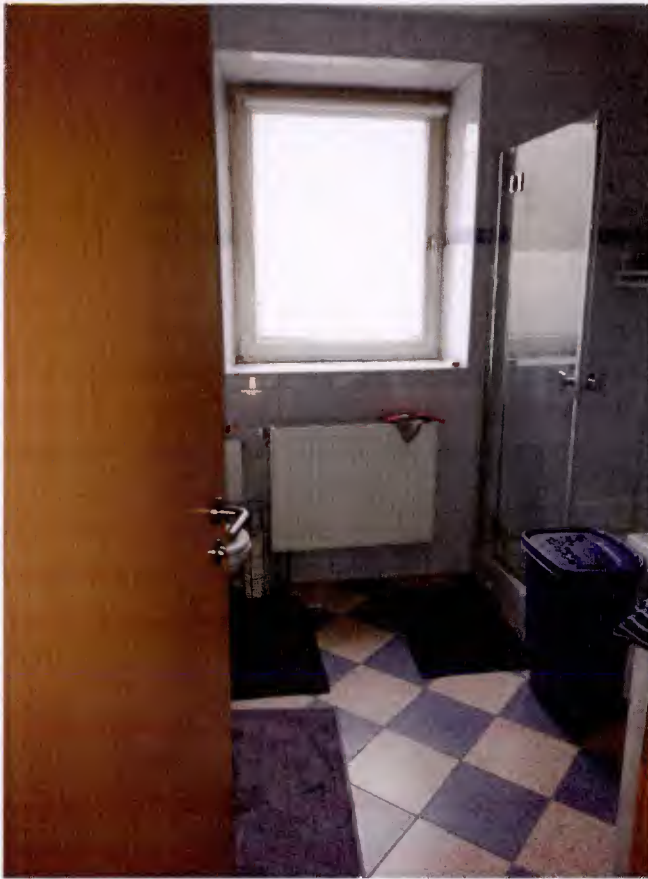
Abbildung (25)

Blick vom EG-Flurbereich ins Bad / WC. Das Bad ist Teil des überbauten Bunkers.

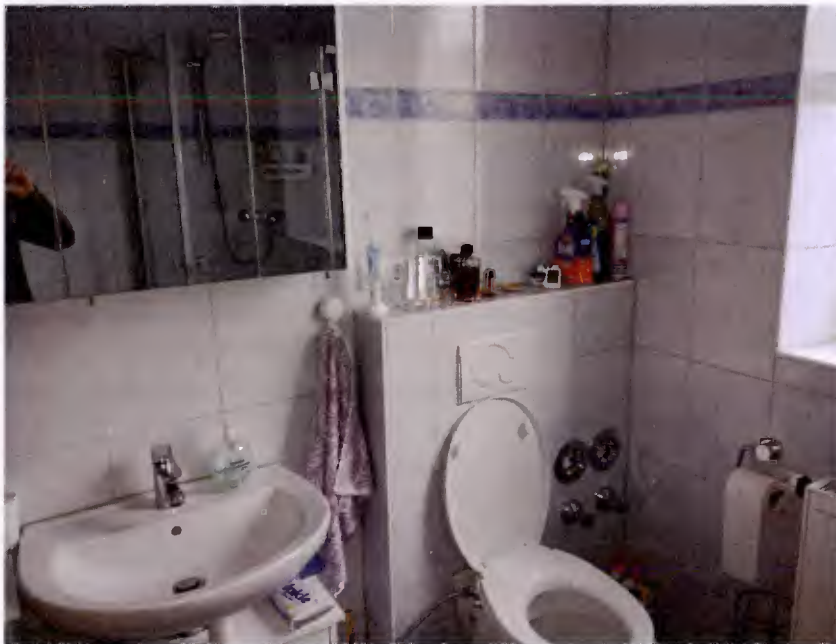
Abbildung (26)

Bereich Bad / WC im Erdgeschoss.

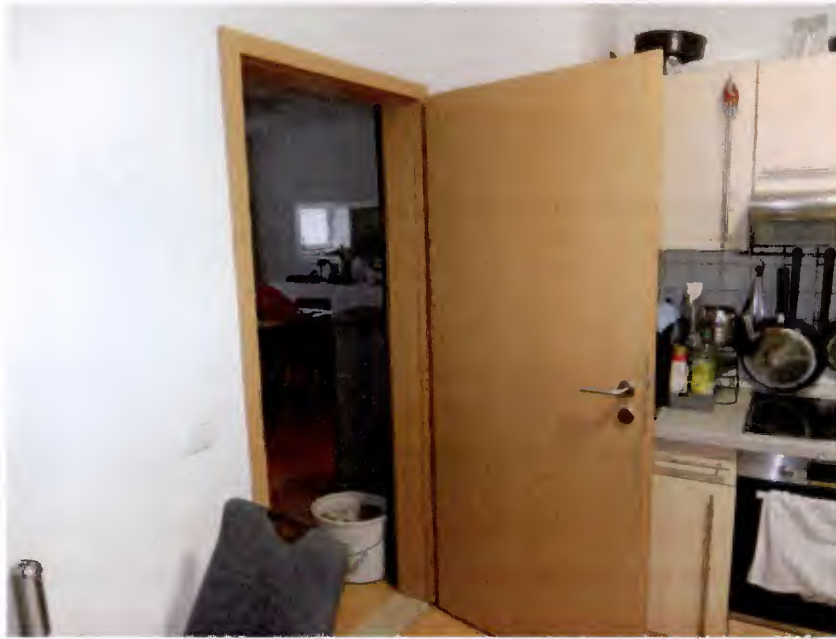
Abbildung (27)

Blick von der Küche hin zum Essbereich im Wohnzimmer. Die Küche ist Teil des überbauten Bunkers.

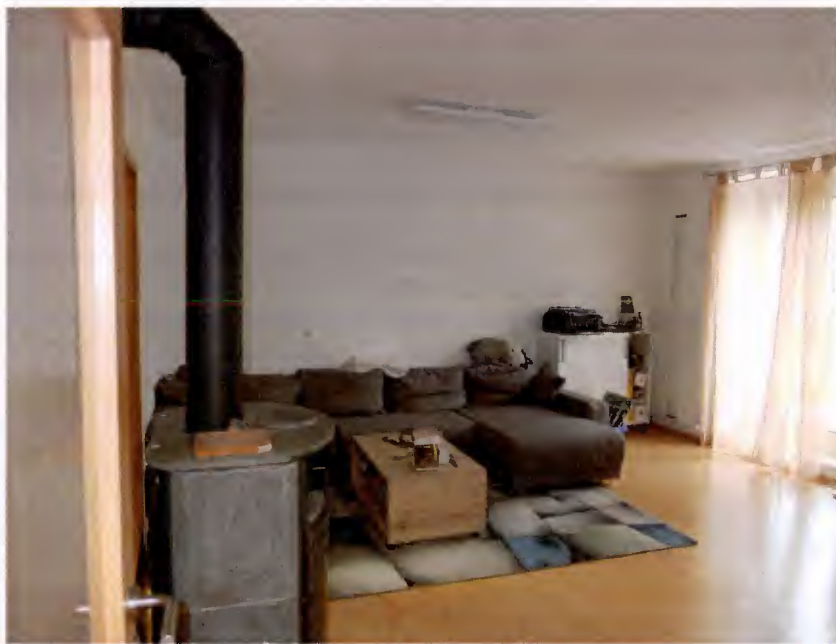
Abbildung (28)

Bereich Wohnzimmer im EG. Das Wohnzimmer ist an der südwestlichen Trauffassade, in etwa mittig situiert. In der rechten Bildhälfte der Zugang zur Terrasse.

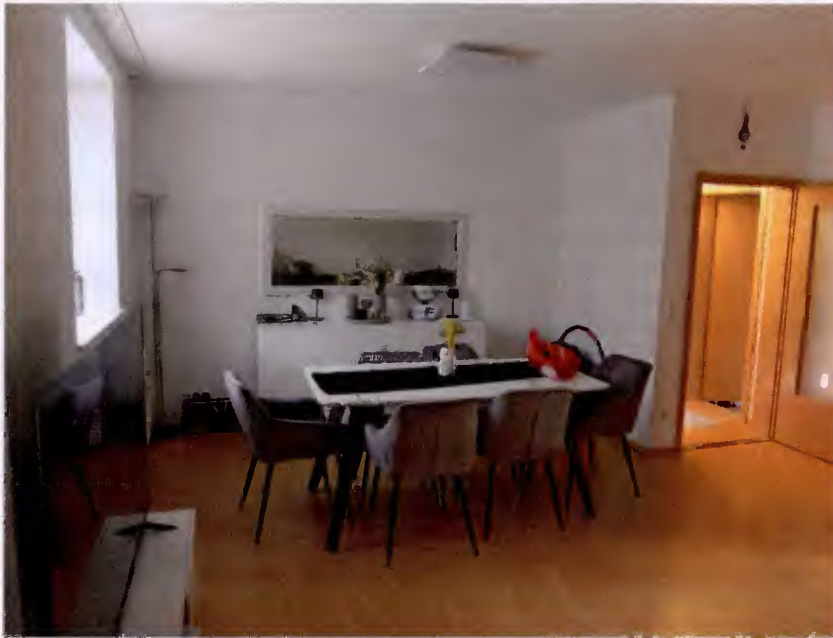
Abbildung (29)

Blick auf den Essbereich im Wohnzimmer. In der linken Bildhälfte die Zugangstür zum Flur. Hier im Hintergrund die Zugangstür (Flurbereich) zum Bad / WC. Das Wohnzimmer ist Teil des überbauten Bunkers.

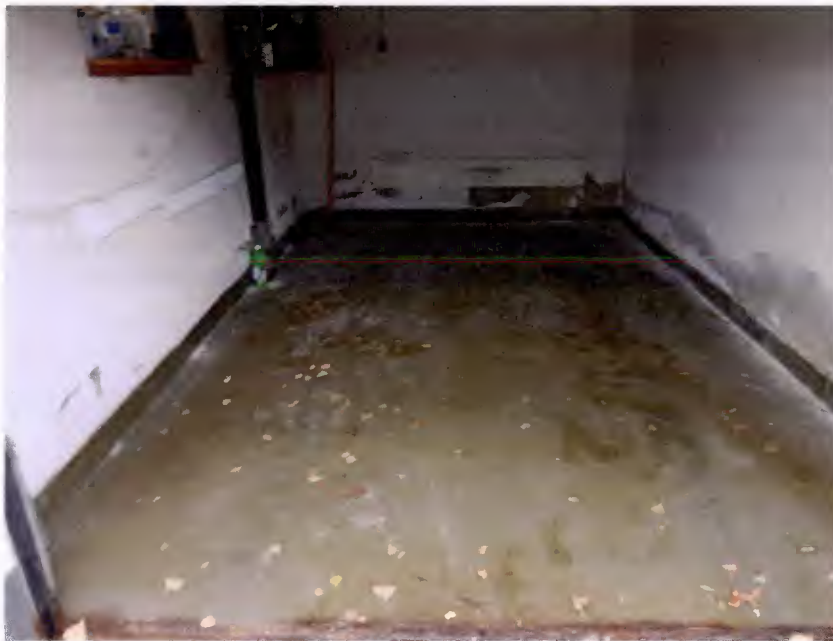
Abbildung (30)

Blick von außen in den Garagenraum im Erdgeschoss. Die Garage ist im Wohngebäude integriert, diese ist an der östlichen Gebäudeecke situiert und erstreckt sich längs an der südöstlichen Giebelfassade.

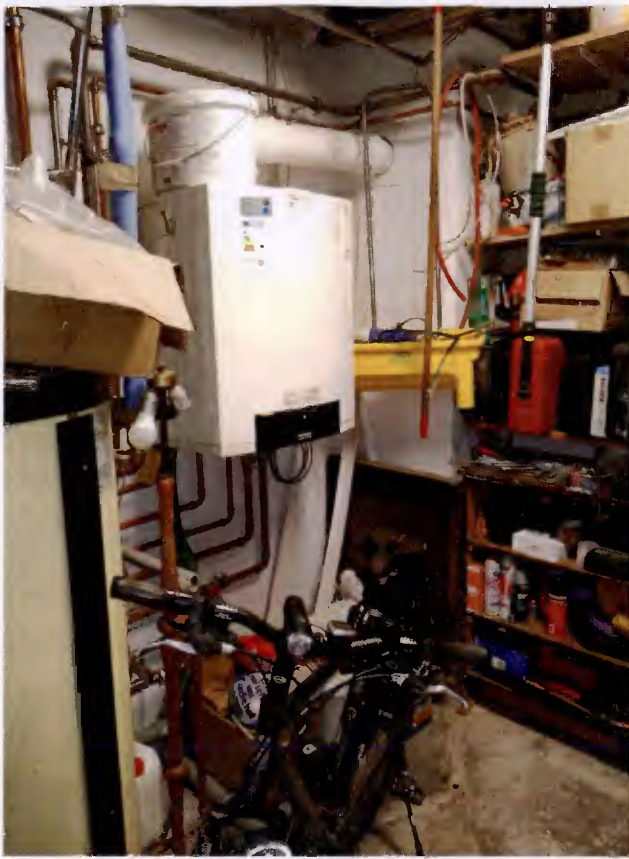
Abbildung (33)

Bereich EG-Heizraum, mit Blick auf die Gastherme. Links im Bild (im Anschnitt) der Warmwasserspeicher.

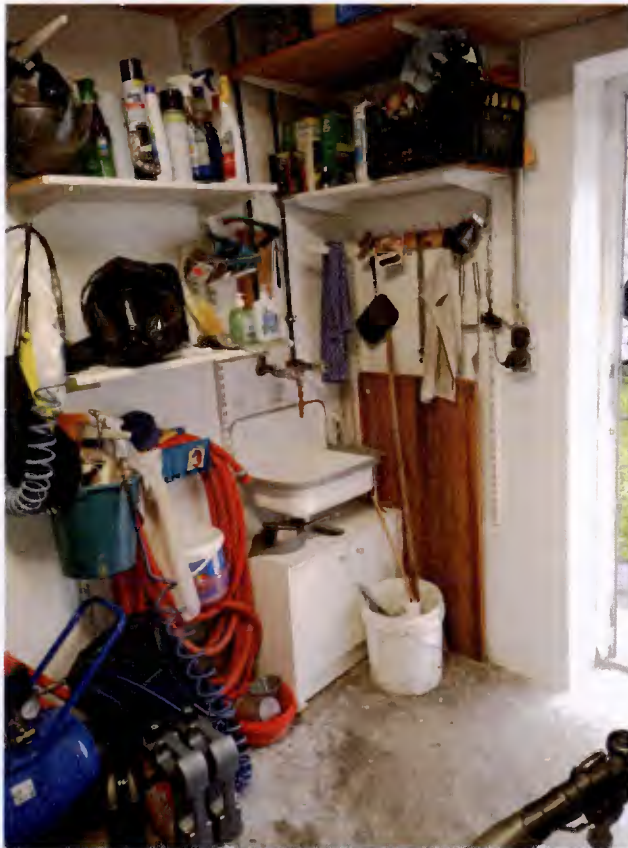
Abbildung (34)

Bereich Heizraum, mit Blick auf das Ausgußbecken. Rechts im Bild die Zugangstür.

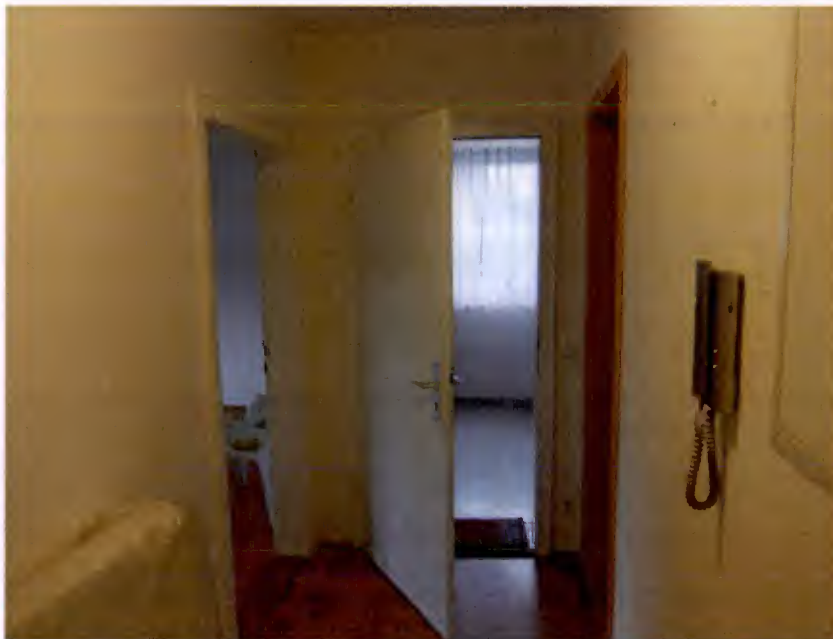
Abbildung (36)

Blick vom großen Flur im Obergeschoss Richtung Treppenhaus, Blickrichtung nach Nordwesten. In der linken Bildhälfte die Tür zum Schlafzimmer; Bildmittig die Zugangstür zum Treppenhaus sowie rechts die Tür zur Dusche / WC.

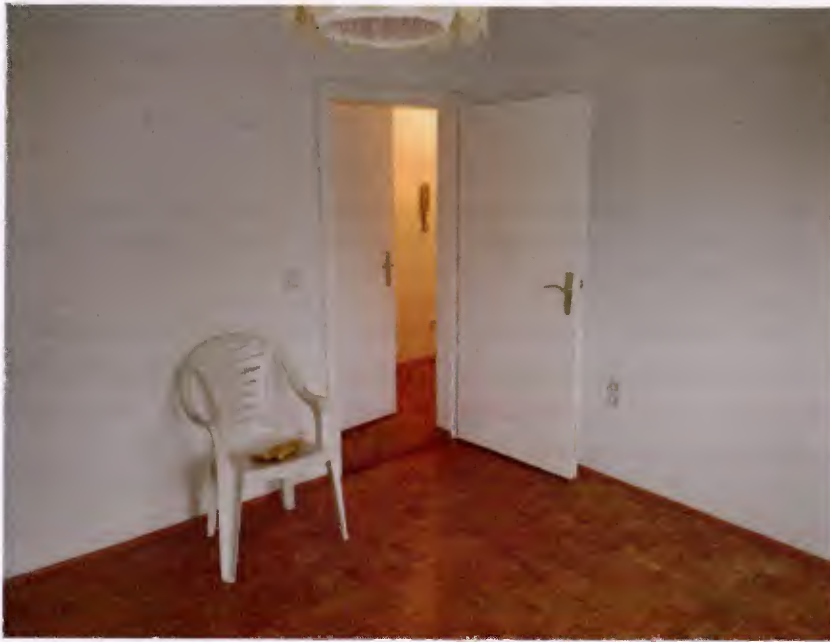
Abbildung (37)

Blick vom OG-Schlafzimmer Richtung großen Flur. Im Bereich des großen Flurs zu sehen die Zugangstür zum Treppenhaus.

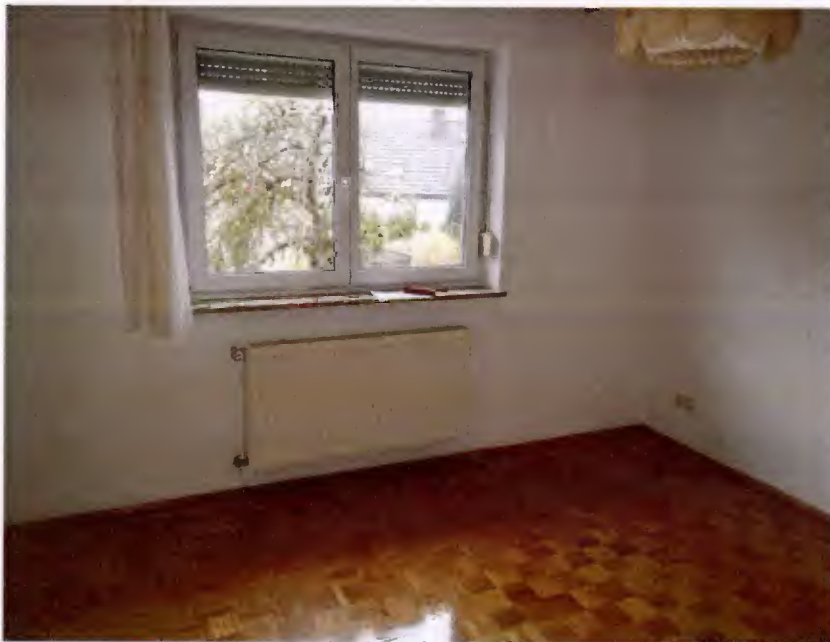
Abbildung (38)

Bereich Schlafzimmer im Obergeschoss. Das Schlafzimmer liegt an der westlichen Gebäudeecke.

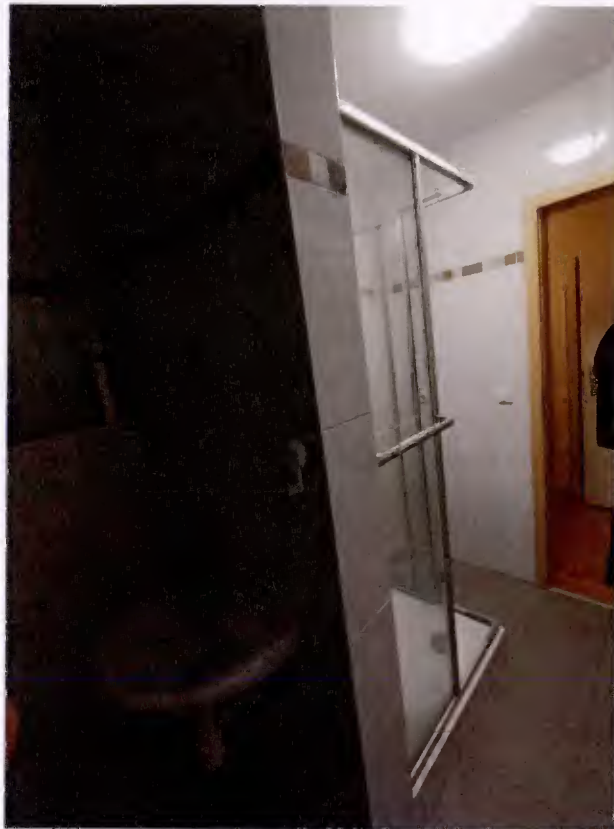
Abbildung (39)
Bereich Dusche / WC im Obergeschoss. Rechts im Bild die Tür zum großen Flur.

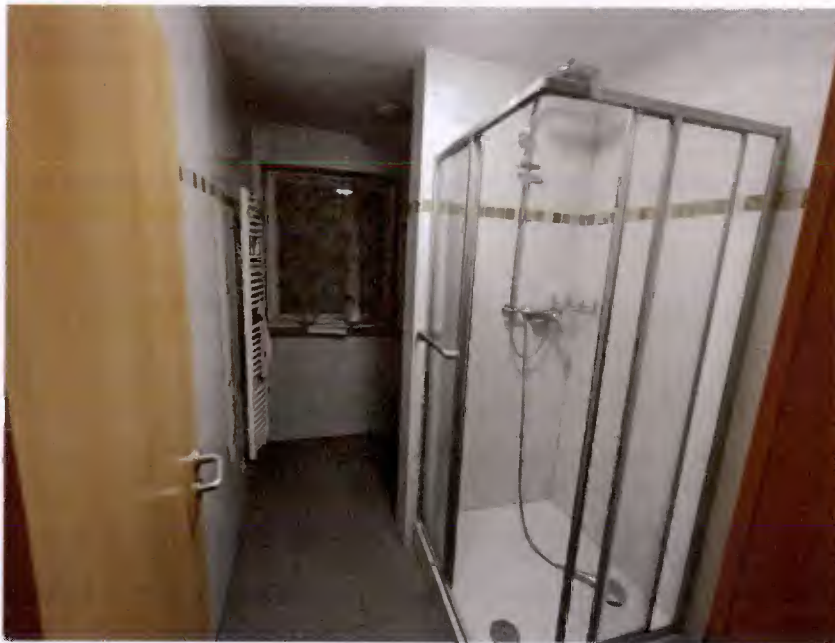
Abbildung (40)
Blick vom großen Flur aus in die Dusche / WC.

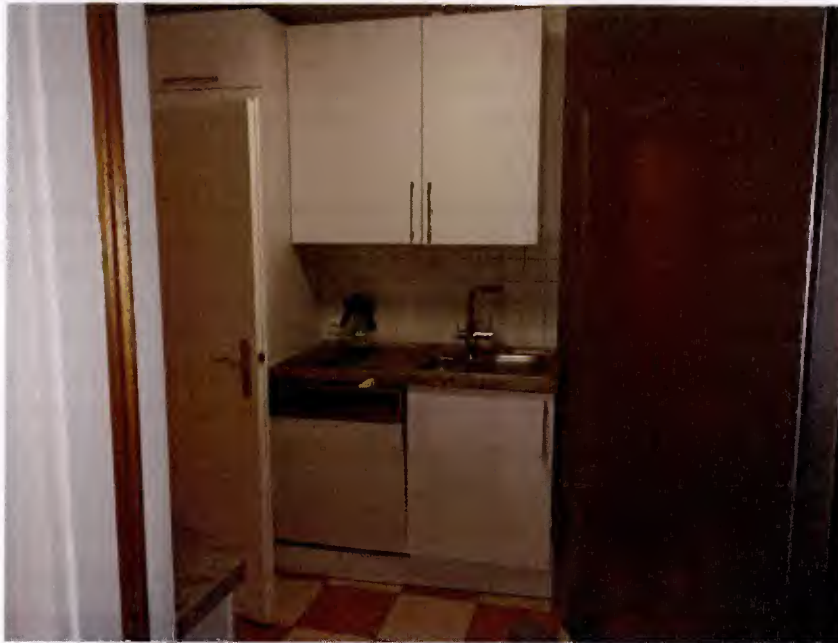
Abbildung (41)

Blick vom OG-Esszimmer in die Küche. Links im Bild die Tür zum Flur:

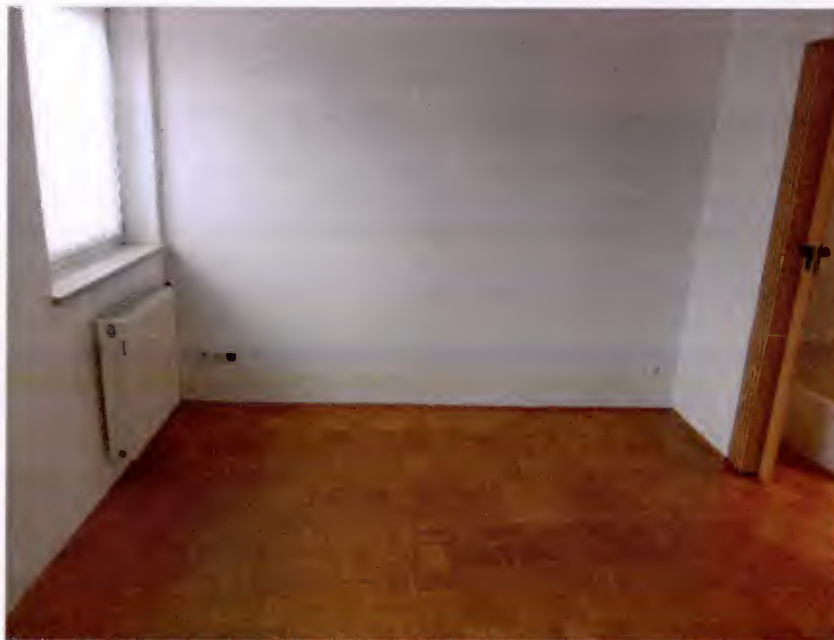
Abbildung (42)

Bereich Esszimmer im Obergeschoss, gelegen an der nordöstlichen Trauffassade. Rechts im Bild die Schiebetür zum Wohnzimmer.

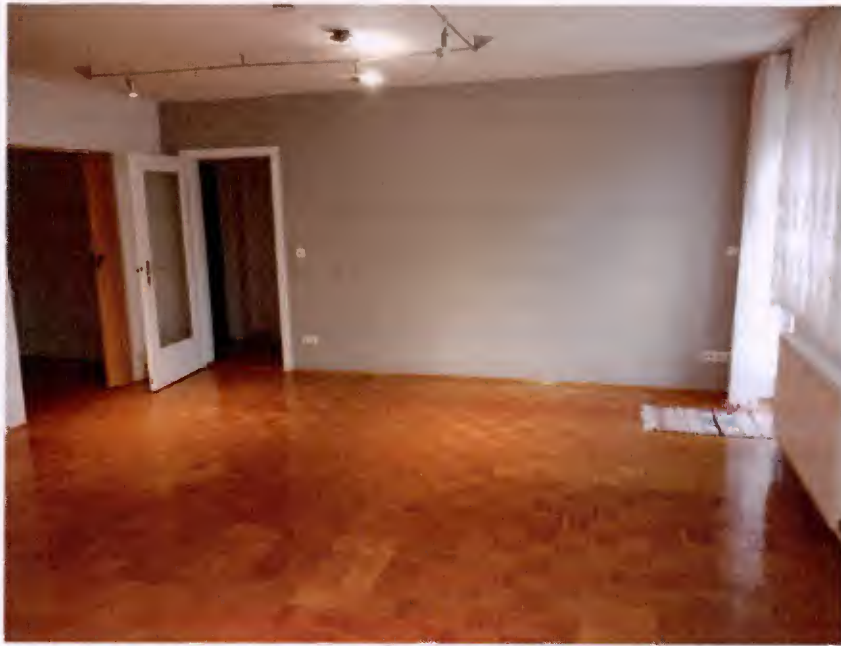
Abbildung (43)

Bereich Wohnzimmer im Obergeschoss. In der linken Bildhälfte die Schiebetür zum Esszimmer, daneben die Tür zum kleinen Flur. Rechts die Tür zum Balkon.

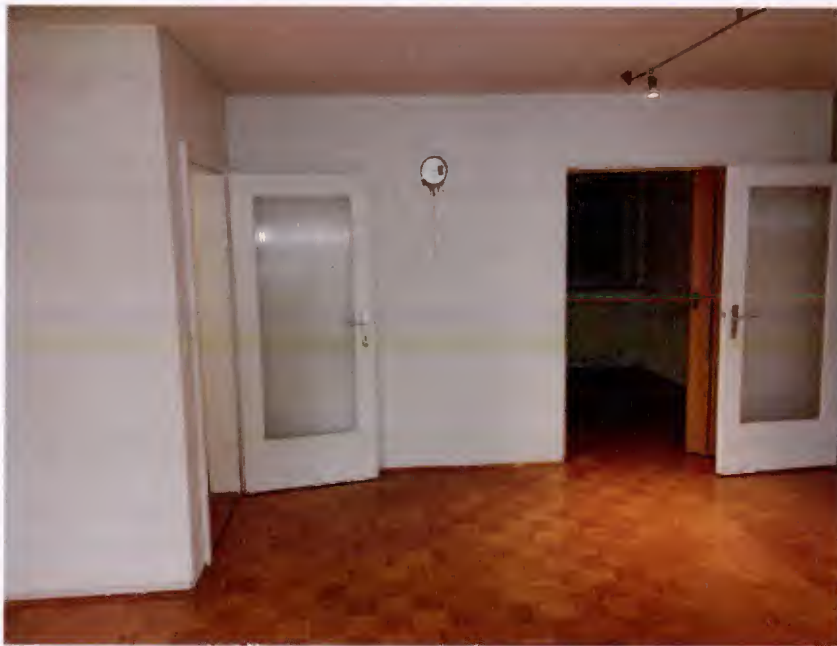
Abbildung (44)

Bereich OG-Wohnzimmer; in der linken Bildhälfte die Tür zum großen Flur, in der rechten Bildhälfte die Schiebetür zum Esszimmer, sowie die Tür zum kleinen Flur.
