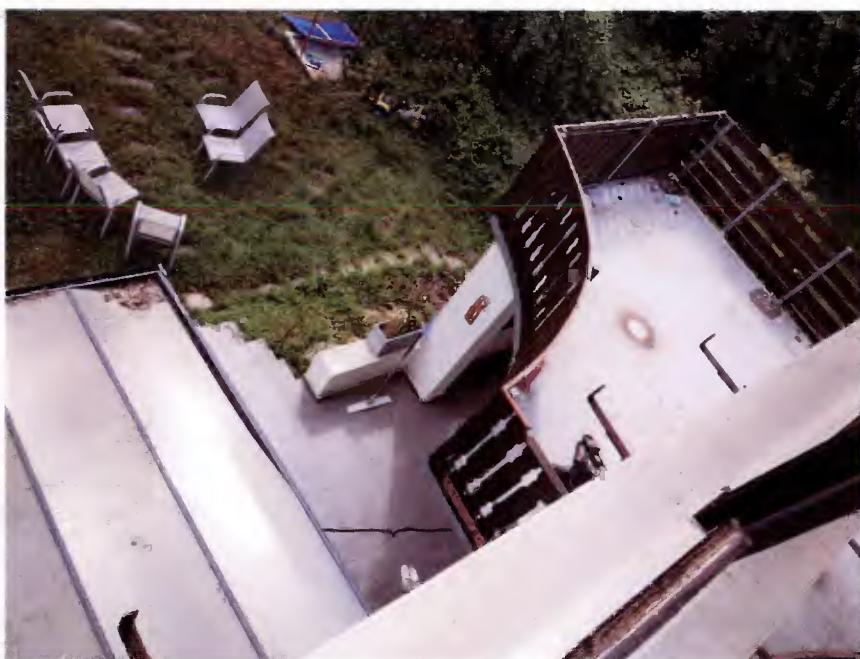
Abbildung (8)

Blick vom Gebäude DG aus auf (links) die schadhafte Terrassenüberdachung, sowie auf die Dachterrasse vor der südwestlichen Giebelfassade, sowie über dem Garagengebäude. Die Dachterrasse ist zugehörig zur Wohneinheit 2 im Obergeschoss.

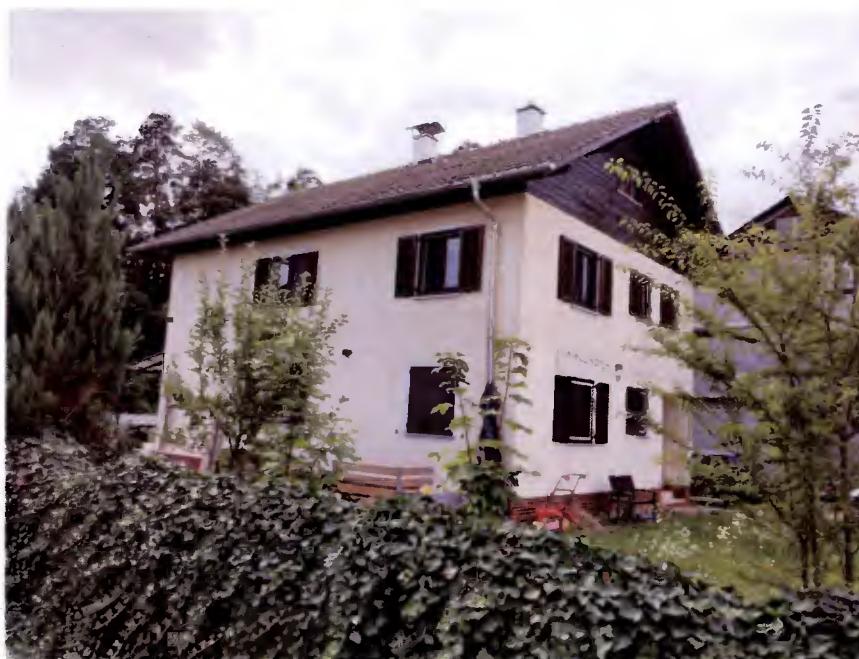
Abbildung (12)

Blick auf die südöstliche Längsfassade, sowie auf die nordöstliche Giebelfassade, vom Nachbargrundstück über die Hecke hinweg. Blickrichtung nach Südwesten.

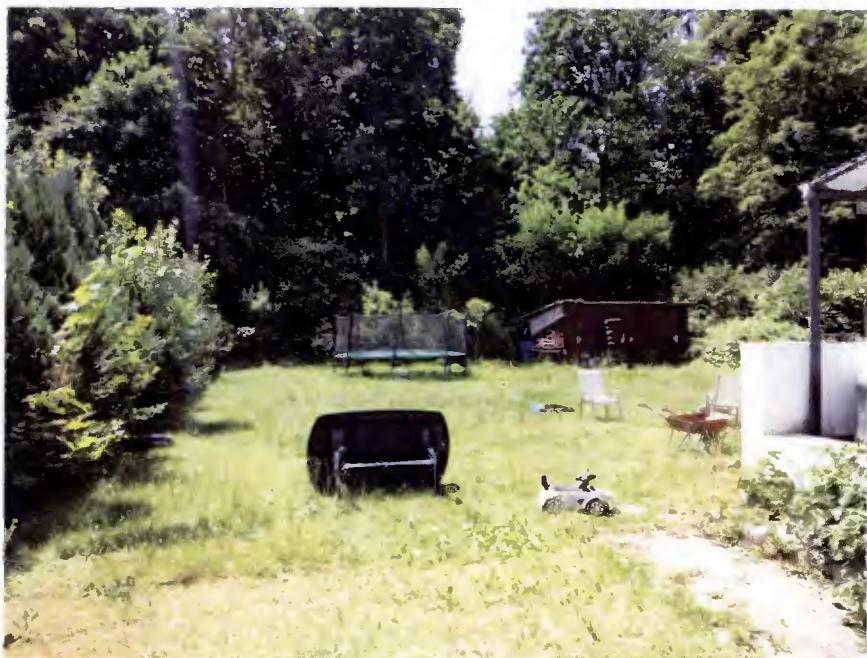
Abbildung (17)

Blick auf das Grundstück Fl.-Nr. 1602/2, welches als zugehöriger Garten genutzt wird. In der rechten Bildhälfte im Hintergrund die hier aufstehende Holzhütte mit Pultdach. Hinter der südwestlichen Grundstücksgrenze verläuft ein Grüngürtel.

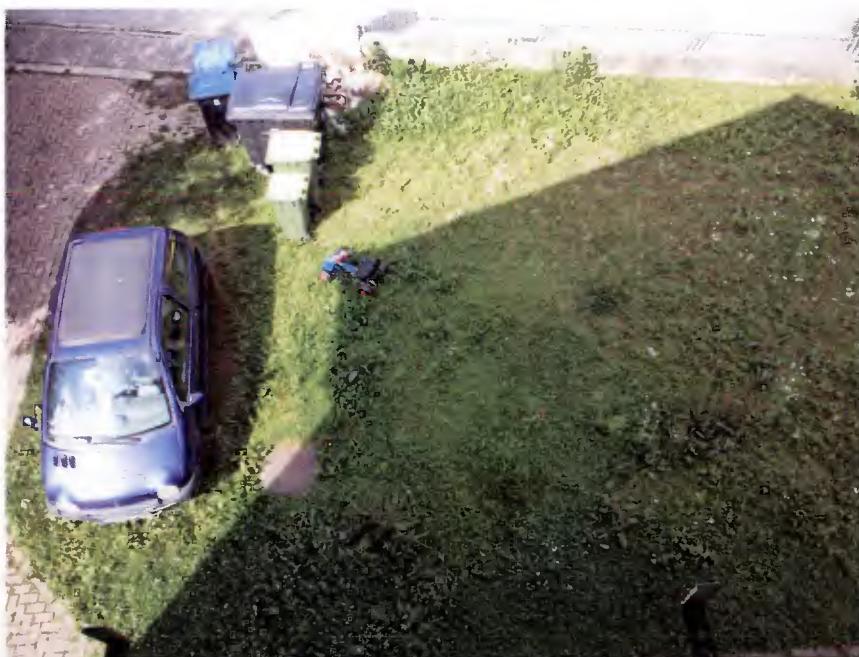
Abbildung (22)

Blick vom Gebäude aus auf den nordöstlichen Teil des Grundstücks Fl.-Nr. 1602. Hier beinhaltet ist das quadratische Grundstück Fl.-Nr. 1602/1. Im Bild oben zugehörig die Einfriedung entlang des Olmützer Wegs.

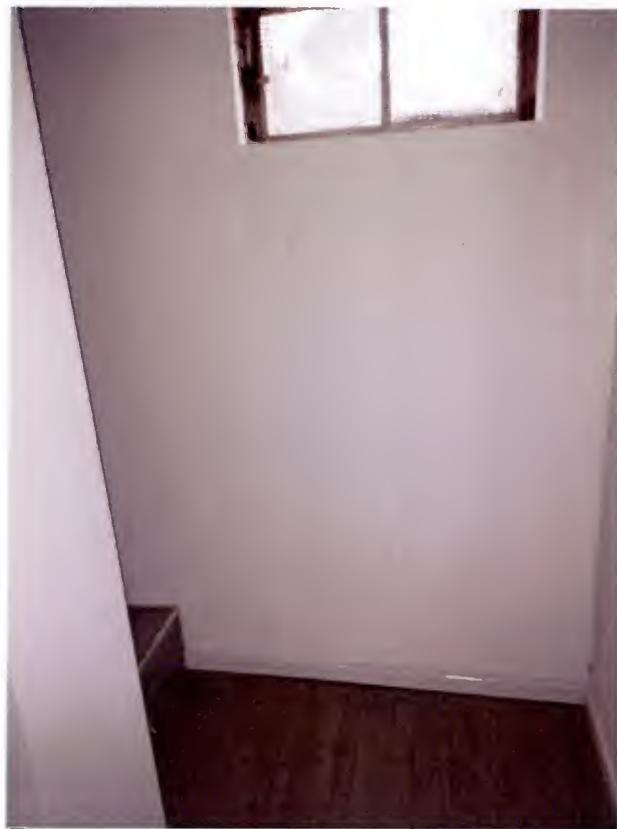
Abbildung (25)

Treppenflur KG (Wohneinheit 1), mit Blick Richtung Nordwesten. Links die Antrittsstufe Treppenlauf KG – EG.

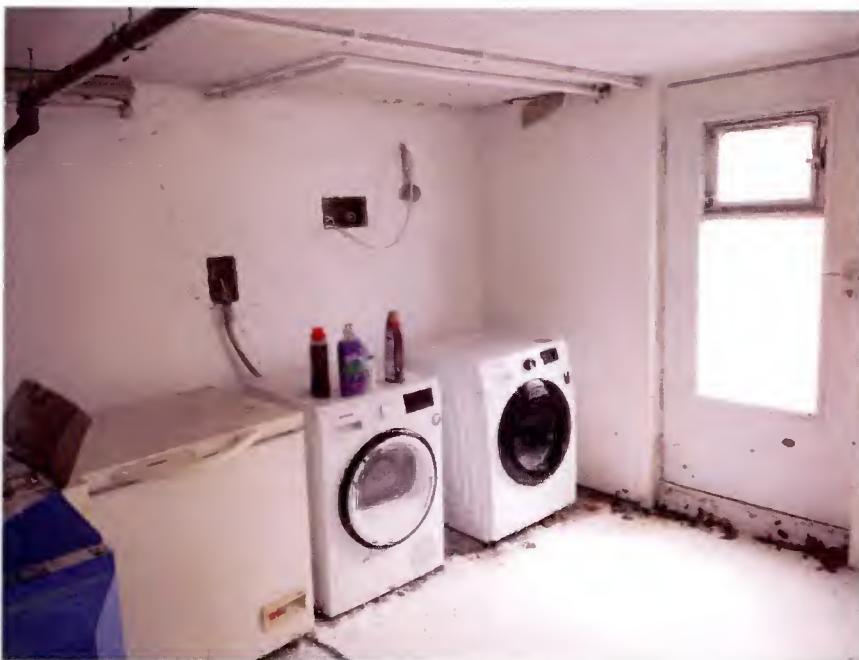
Abbildung (36)

Bereich Heiz- u. Waschkeller, Gemeinschaftseigentum, Blickrichtung nach Nordosten. Rechts im Bild die Tür zur außenseitigen Kellerabgangstreppe. Zu sehen ist die hinter der Trockenwandvorsatzschale „verbleibende“ Installation.

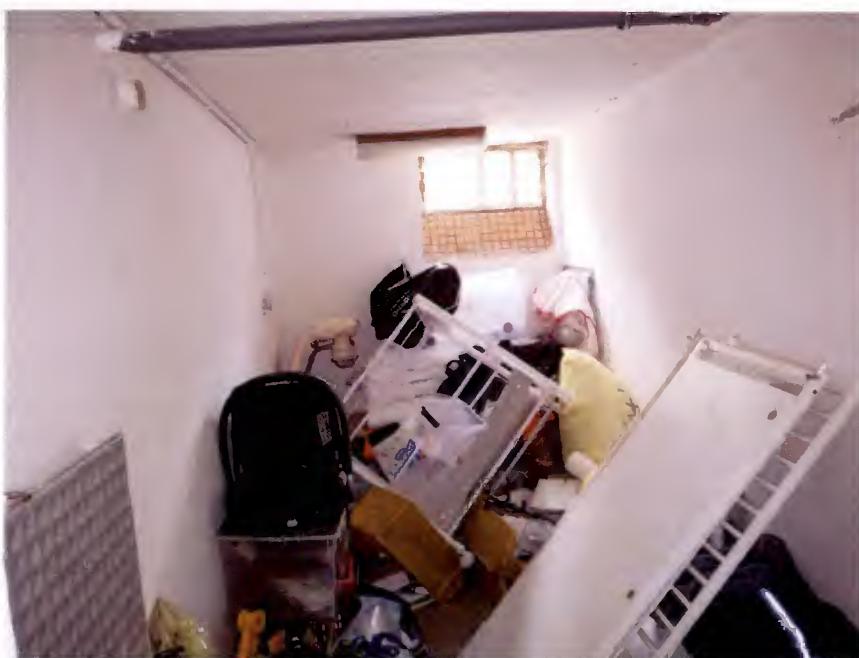
Abbildung (38)

Blick in den an der südwestlichen Trauffassade gelegenen Kellerraum.

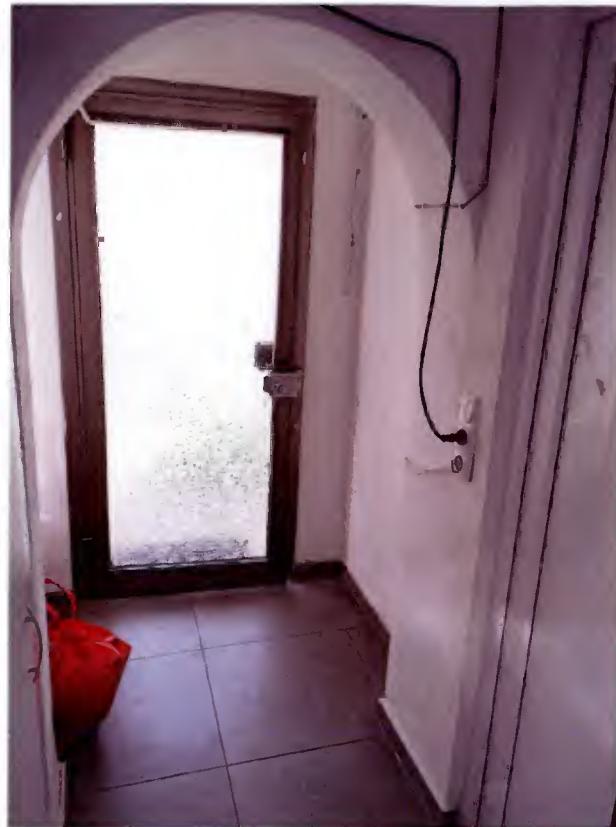
Abbildung (40)

Eingangsflur, mit Blick zurück auf die Haustüre. Rechts im Anschnitt die Tür zur Wohnung im Erdgeschoss (Wohneinheit 1).

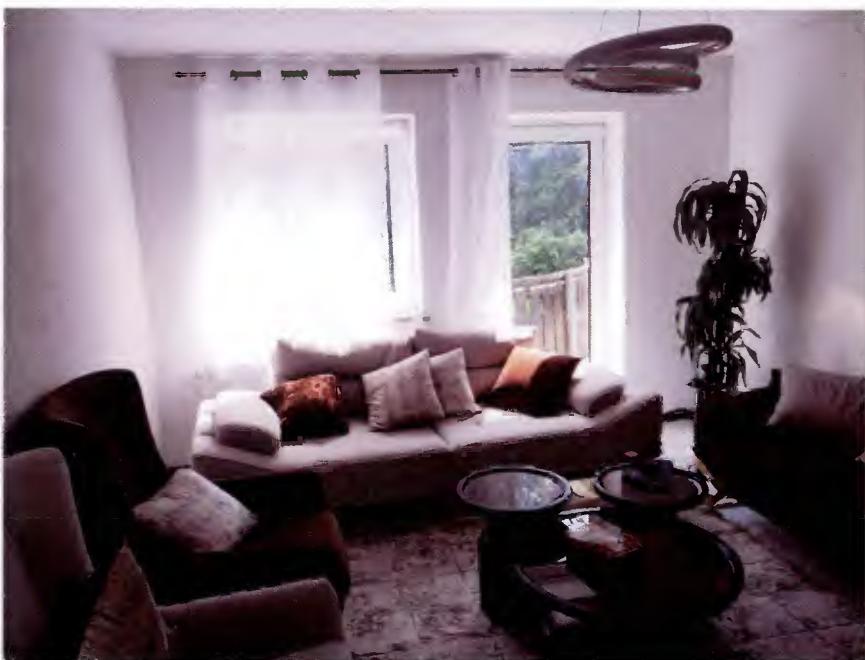
Abbildung (57)

Blick vom Wohnzimmer Richtung Dachterrasse an der südwestlichen Giebelfassade. Die Dachterrasse erstreckt sich teilweise vor der Giebelfassade, primär jedoch entlang der nordwestlichen Trauffassade des Wohngebäudes über dem Garagengebäude. Die Dachterrasse ist zugehörig zur Wohneinheit 2.

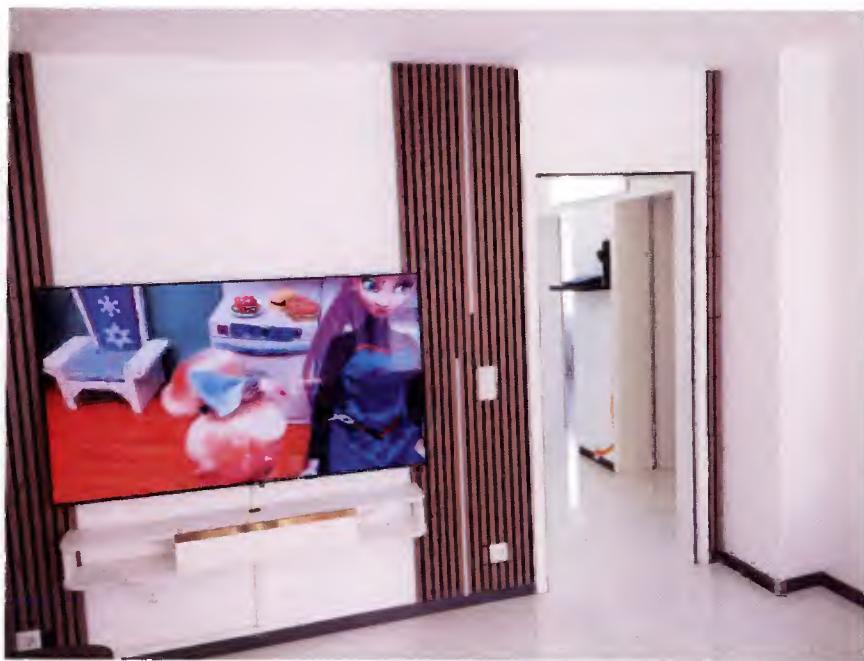
Abbildung (58)

Blick von Wohnzimmer über die Zugangstür in den Wohnungsflur.

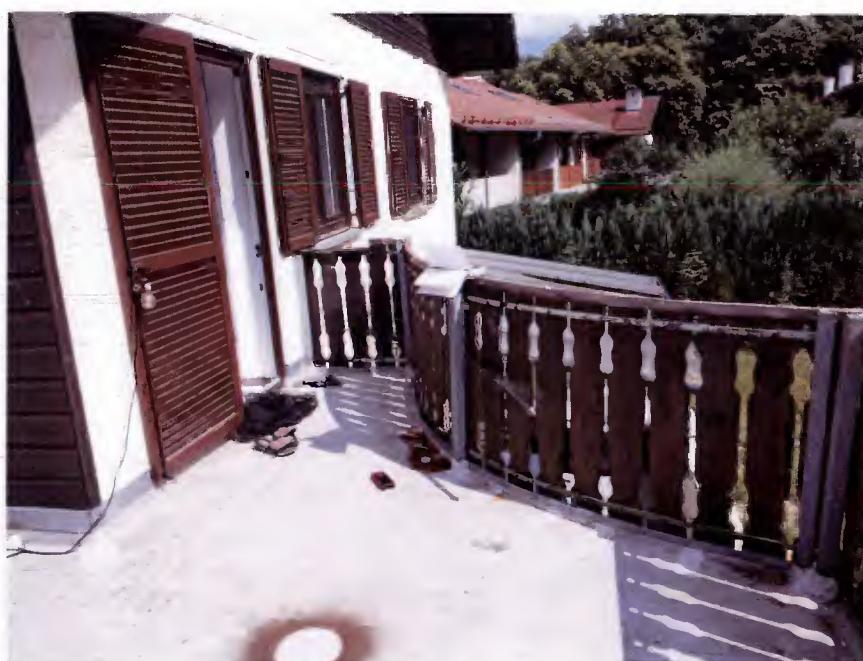
Abbildung (59)

Blick entlang der südwestlichen Giebelfassade, Obergeschoss. Zugang vom Wohnzimmer auf die Dachterrasse, zugehörig zur Wohneinheit 2.

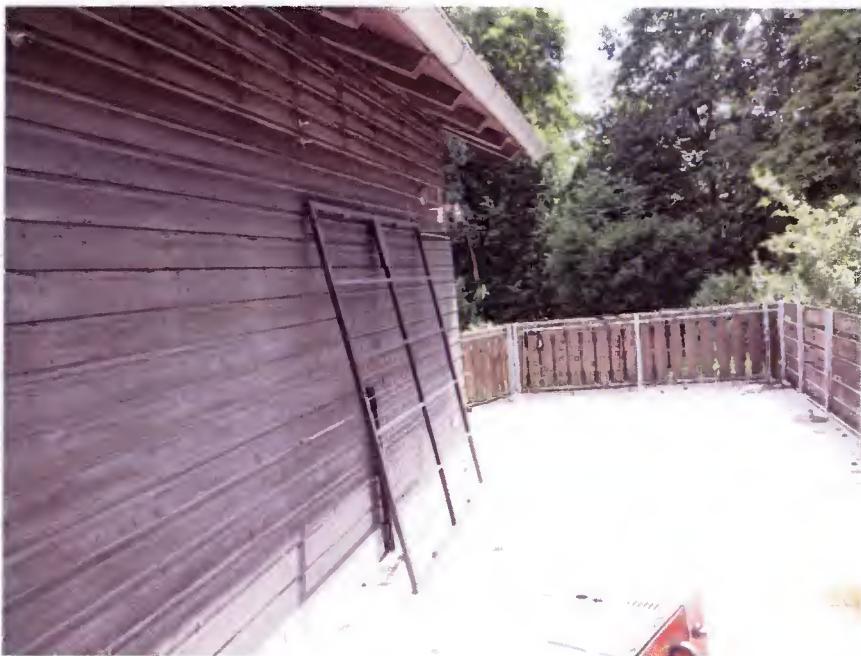
Abbildung (60)

Blick entlang der nordwestlichen Trauffassade des Wohngebäudes, Richtung Südwesten., Bereich Dachterrasse.

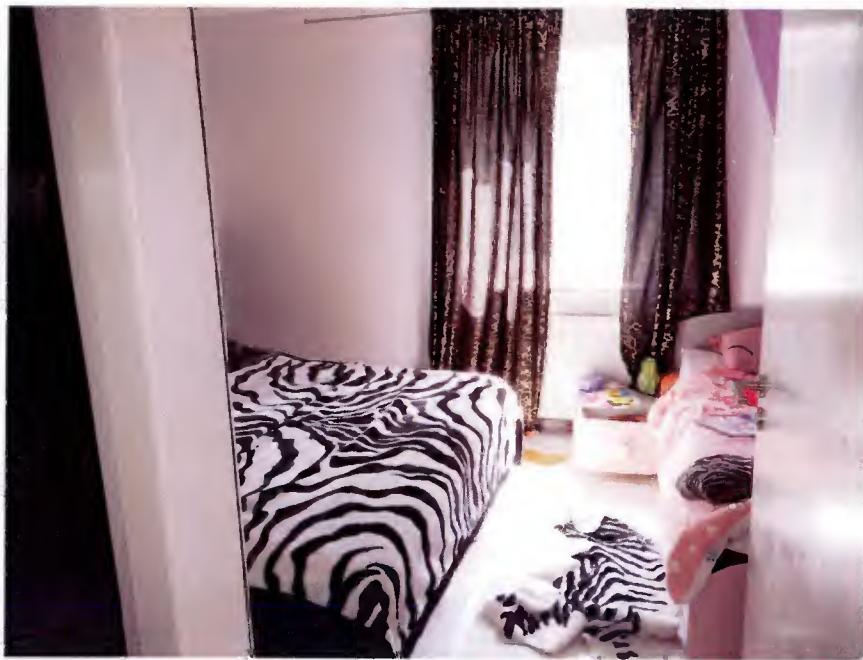
Abbildung (62)

Blick vom Ankleidezimmer in das Schlafzimmer. Das Schlafzimmer kann nur vom Ankleidezimmer aus begangen werden. Blickrichtung nach Südwesten, zur südwestlichen Giebelfassade hin.

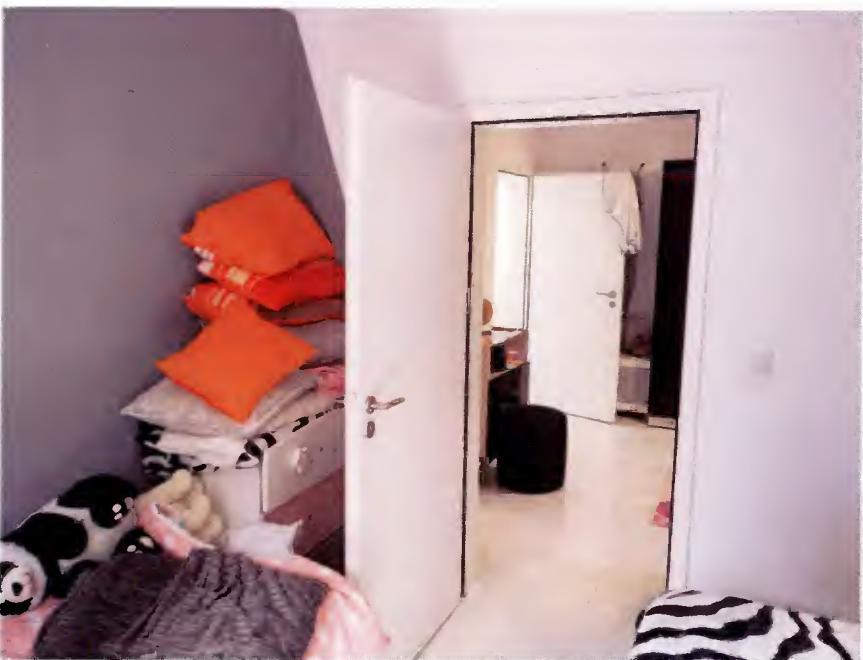
Abbildung (63)

Blick vom Schlafzimmer ins Ankleidezimmer. Im Hintergrund die Tür vom Flur aus ins Ankleidezimmer.

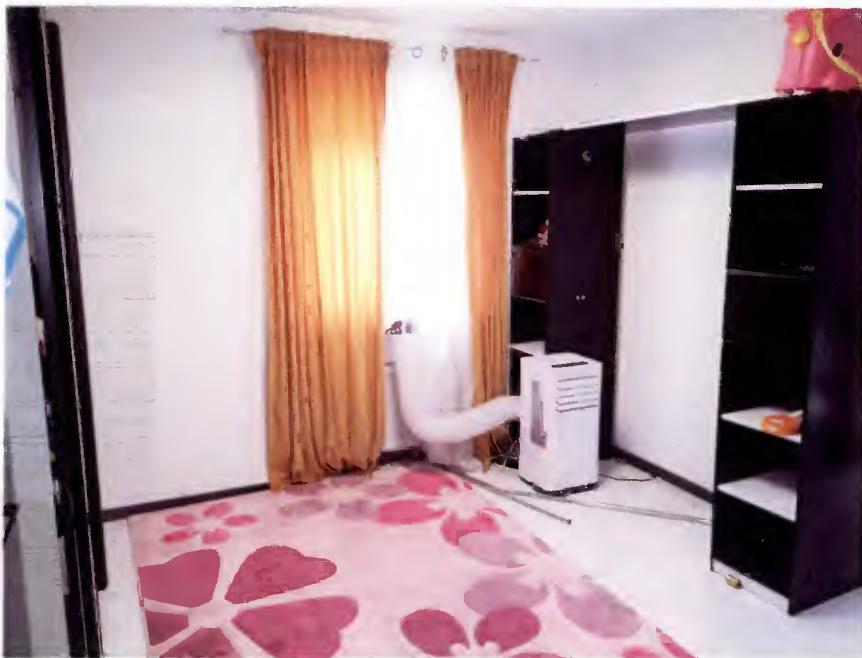
Abbildung (64)
Bereich Ankleidezimmer.

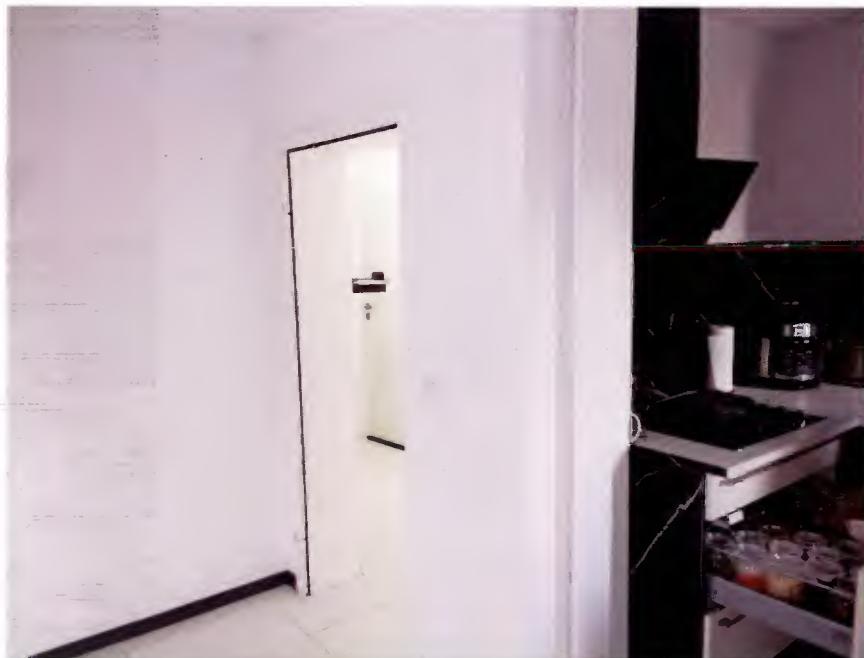
Abbildung (65)
Blick vom großen Esszimmer durch die Tür hindurch zum Wohnungsflur. Rechts im Bild der vom Esszimmer aus offen begehbarer Küchenbereich.

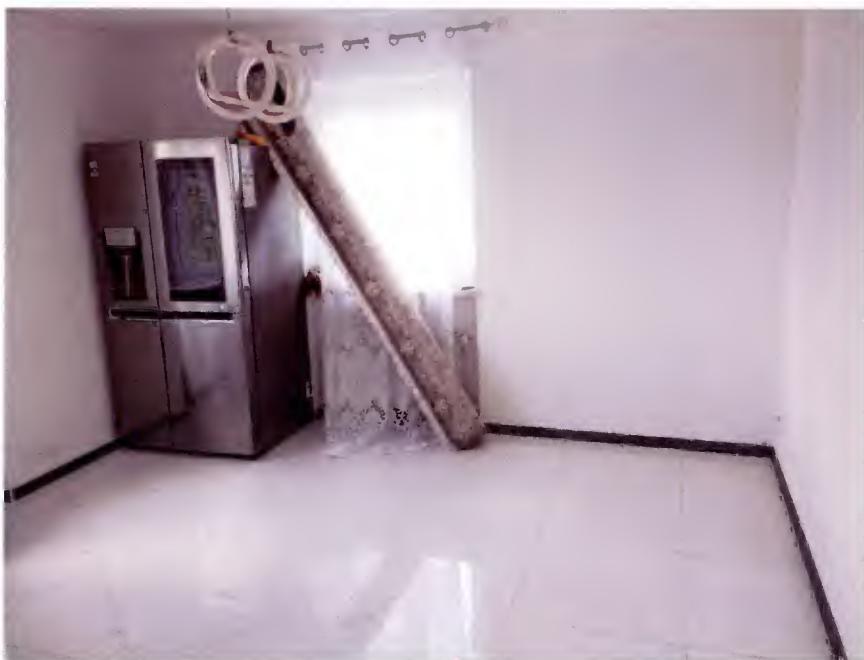
Abbildung (66)

Bereich großes Esszimmer, mit Blick auf das Fensterelement, gelegen an der südöstlichen Trauffassade.

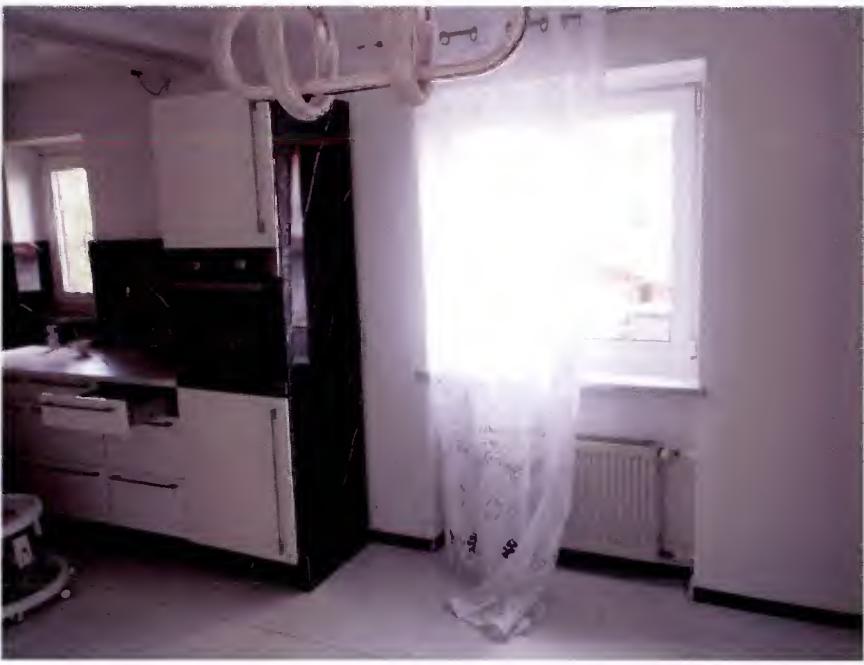
Abbildung (67)

Blick vom großen Esszimmer auf das Fensterelement im Bereich der nordöstlichen Giebelfassade. In der linken Bildhälfte die zum Esszimmer hin offene Küche.

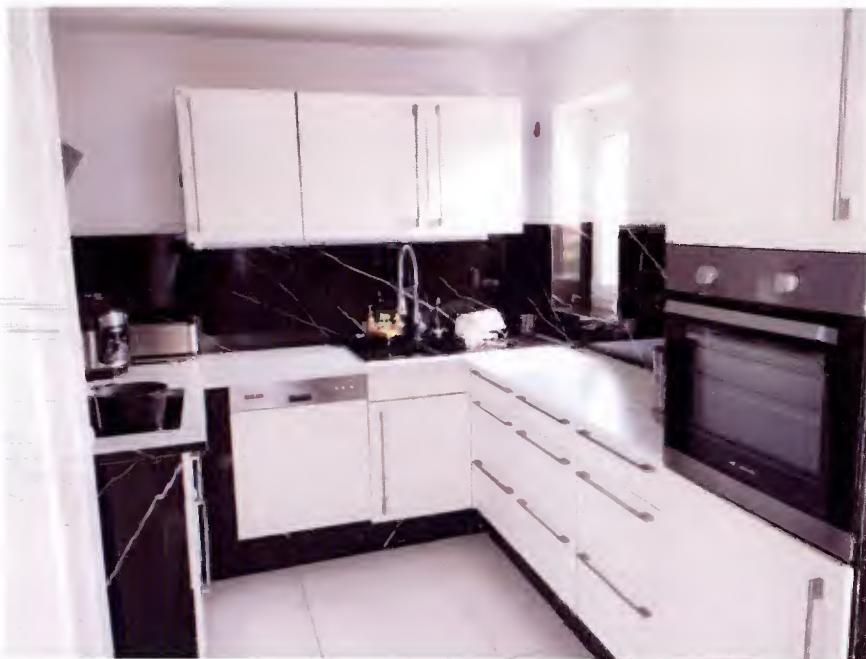
Abbildung (68)

Blick vom großen Esszimmer in den offen zu begehenden Küchenbereich.

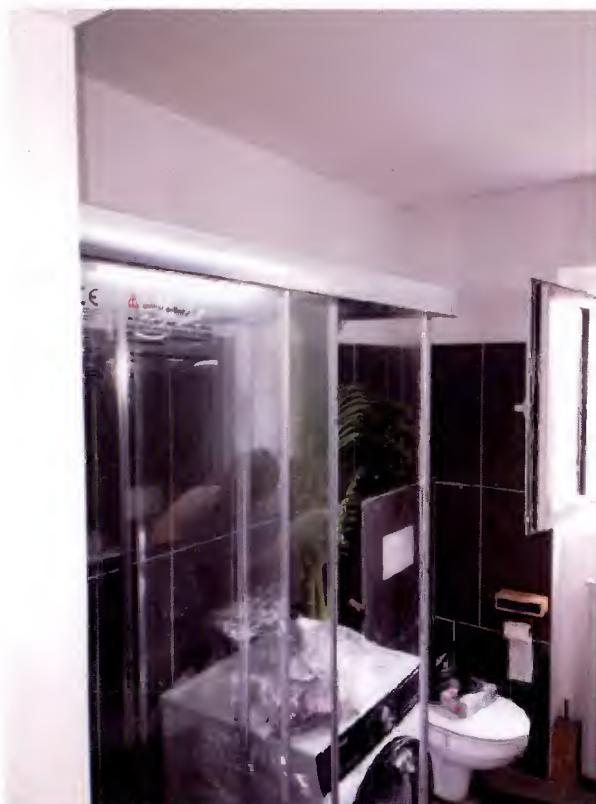
Abbildung (69)

Blick vom großen Wohnungsflur in die Du / Wc. Blickrichtung hin zur nördlichen Gebäudeecke.

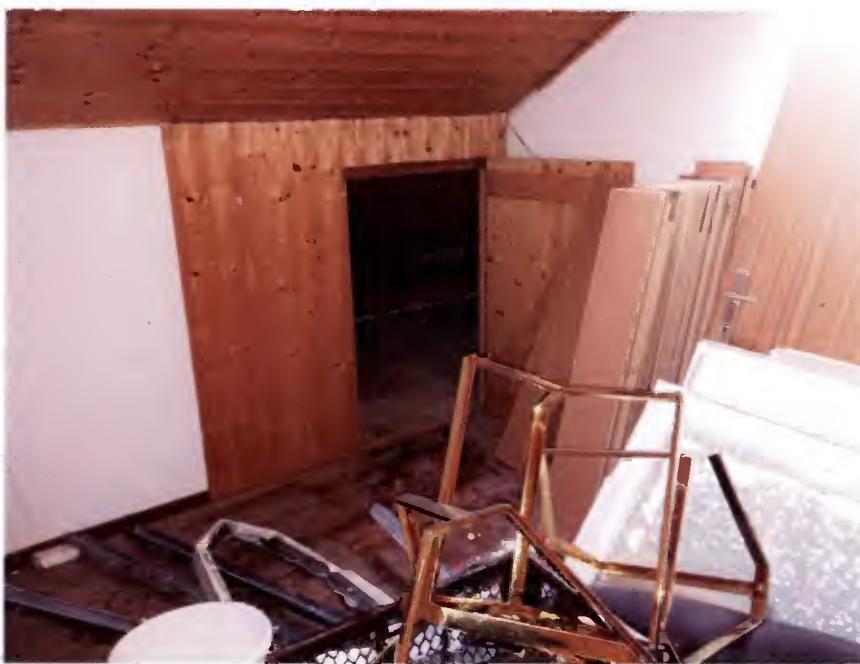
Abbildung (71)

Treppenraum Dachgeschoss, mit Blick hin zur Abseite.

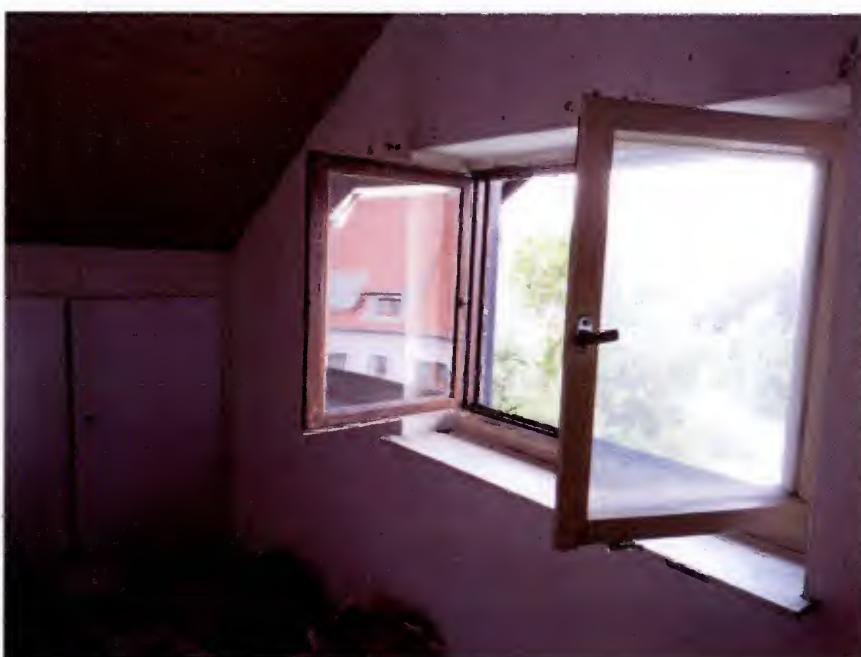
Abbildung (73)

Bereich nordöstliches Zimmer Dachgeschoss. Blick auf das Fensterelement an der nordöstlichen Giebelfassade.

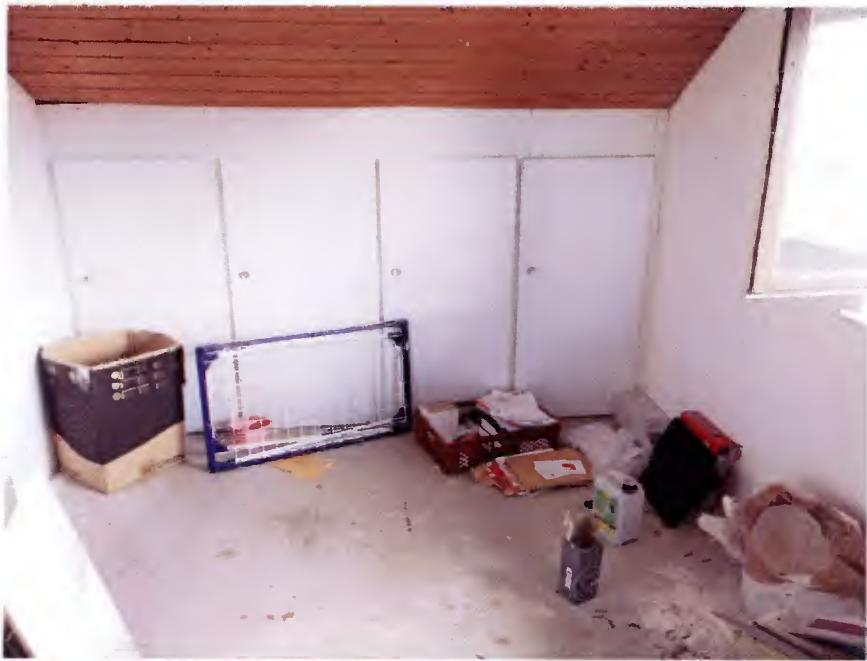
Abbildung (74)

Bereich nordöstliches Zimmer Dachgeschoss. Blick auf die „Einbauschränke“ unterhalb der Dachschräge.

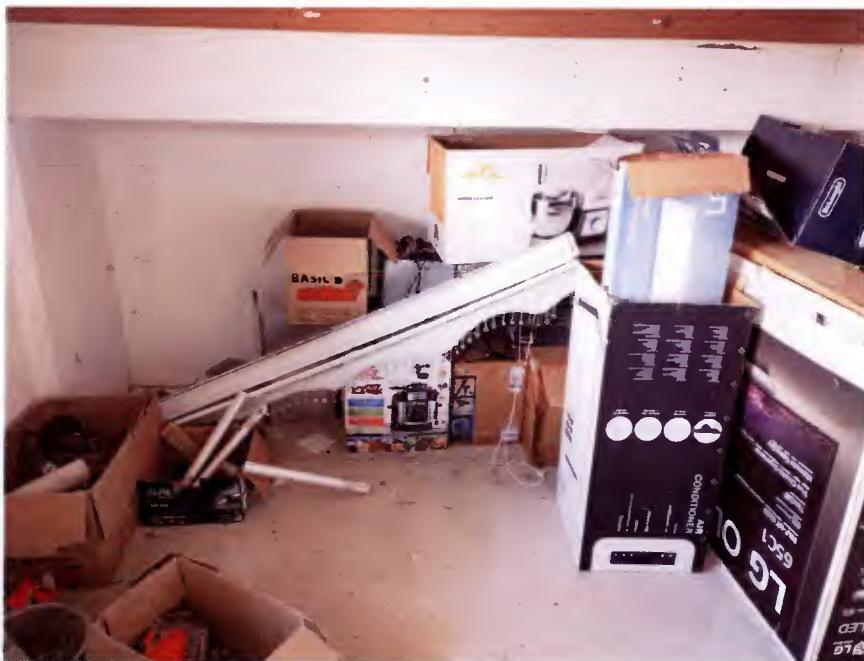
Abbildung (75)

Bereich nordöstliches Zimmer Dachgeschoss. Blick auf die Pfettenverkleidung oben. Blickrichtung nach Südosten.

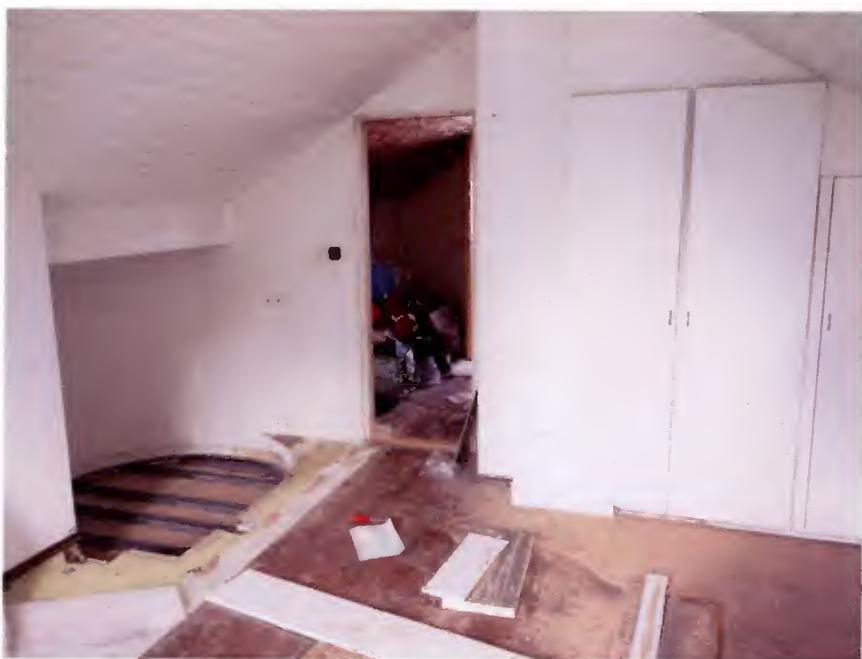
Abbildung (76)

Bereich südwestliches Zimmer Dachgeschoss. Bildmittig der Durchgang zum Treppenraum, rechts davon der Kamin, sowie Einbauschränke.

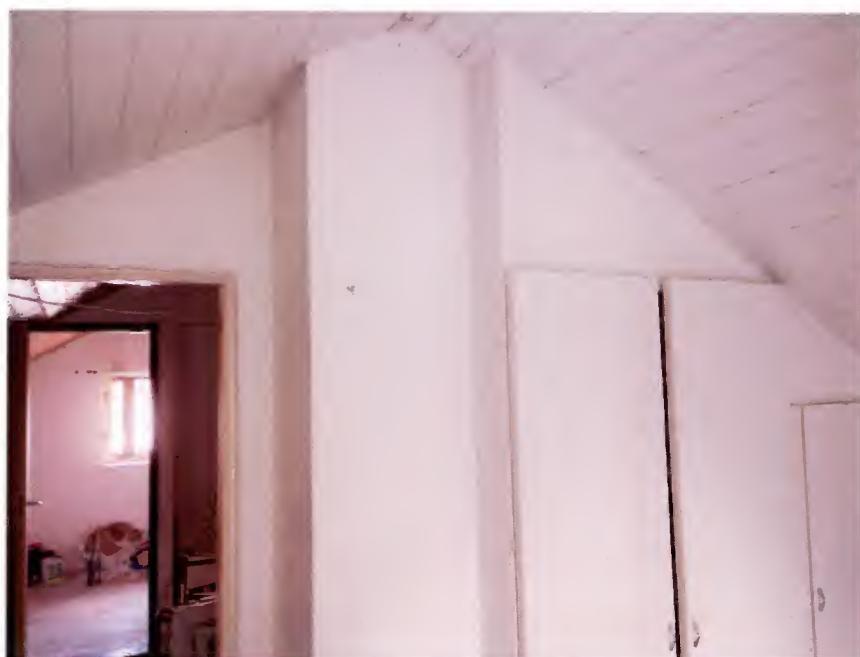
Abbildung (77)

Bildmittig der Kamin, links im Bild der Zugang zum Treppenraum, dahinter der Zugang zum nordöstlichem Zimmer im Dachgeschoss.

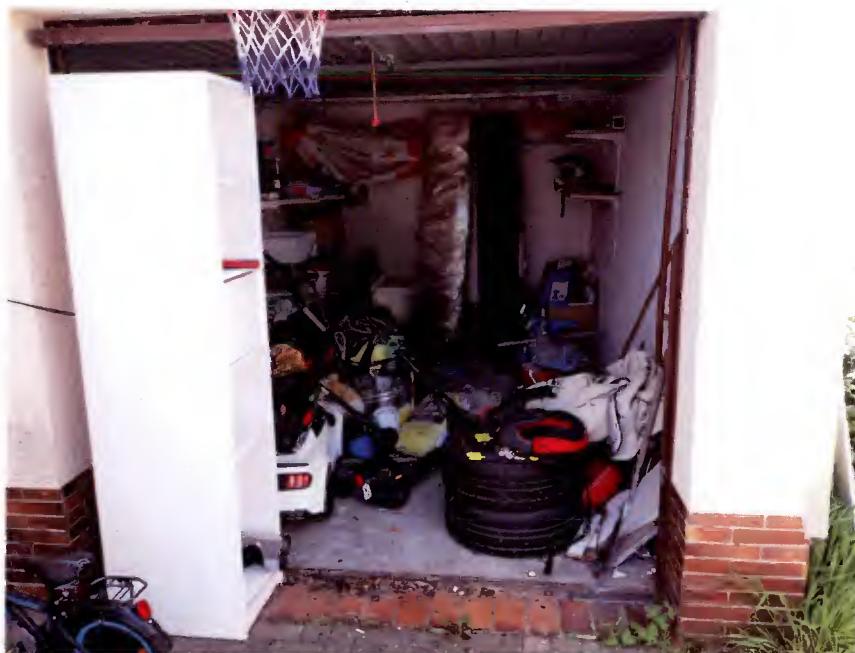
Abbildung (79)

Blick in den Garagenraum mit offenem Schwinger, zugehörig zur Wohneinheit 1. Blickrichtung nach Südwesten.
