Anlage- Bilder zum GUTACHTEN

zur Ermittlung des Verkehrswertes für einen Miteigentumsanteil, verbunden mit Sondereigentum, sowie Sondernutzungsrechte, Wohnung im Obergeschoss nebst Dachgeschoss, an Grundstück Fl.-Nr. 1602, Olmützer Weg 1, an Grundstück Fl.Nr. 1602/1, Nähe Olmützer Weg, sowie an Grundstück 1602/2, Nähe Olmützer Weg, je Gem. Waldkraiburg, Olmützer Weg 1, 84478 Waldkraiburg.

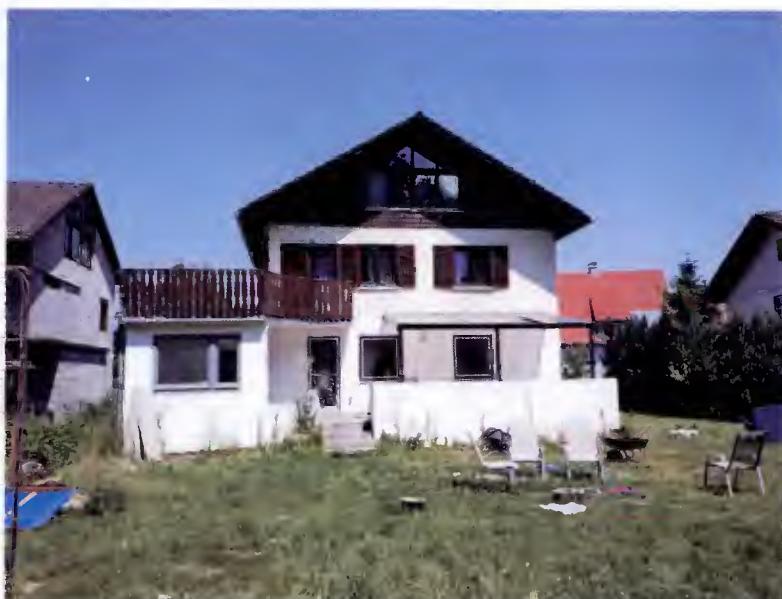
Abbildung (1)

Blick auf die südwestliche Giebelfassade des Wohngebäudes, mit vorgebauter Terrasse, gesehen vom Grundstück Fl.-Nr. 1602/2. Hier zugehörig die Teilüberdachung der Terrasse, sowie die Zugangsstufen. Links im Bild die südöstliche Fassade des Garagengebäudes. Über dem Garagengebäude die Balkonterrasse, zugehörig zur Wohnung im OG.

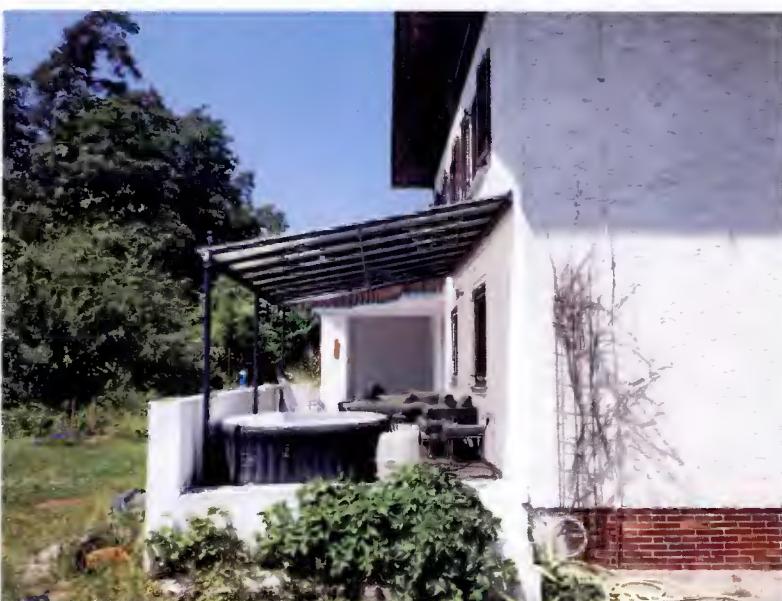
Abbildung (2)

Blickrichtung nach Nordwesten. Bildmittig die südwestliche Giebelfassade des Wohngebäudes. Davor die Terrasse, im Hintergrund der zum Garagengebäude zugehörige, Terrassenraum, von der Terrasse offen zugänglich. Im Vordergrund der überdachte Terrassenteil. Rechts im Bild die südöstliche Trauffassade des Wohngebäudes.

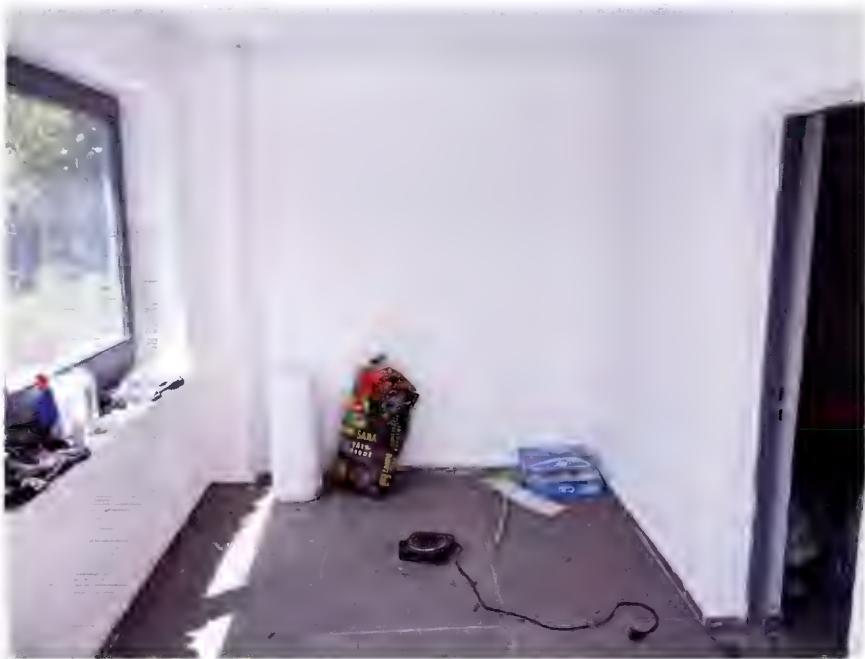
Abbildung (3)

Blick auf den zum Garagengebäude zugehörigen südwestlichsten Raum (offener Terrassenraum), welcher offen von der Terrasse aus zu begehen ist. Rechts im Bild die Tür zum im Garagengebäude mittig gelegenen Abstellraum. Die Terrasse, sowie der offene ist zugeordnet der Wohneinheit 1 im Erdgeschoss.

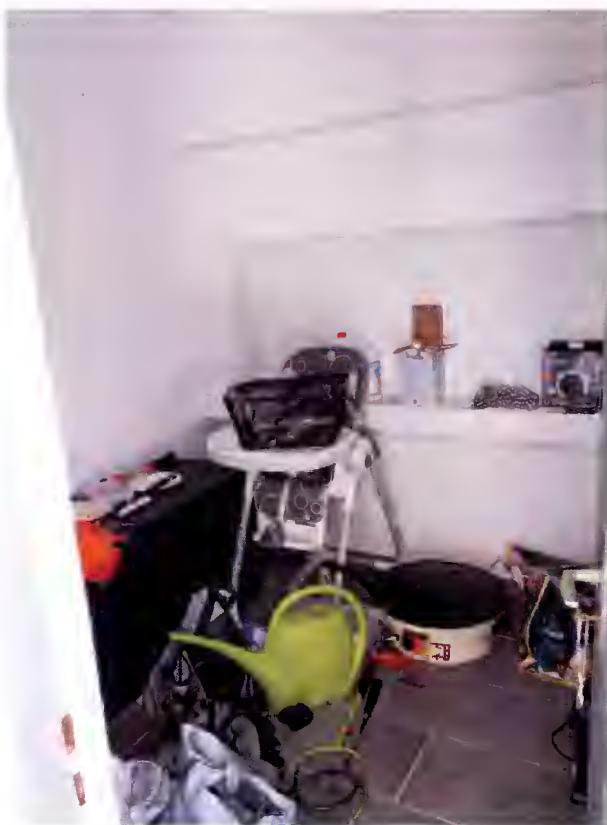
Abbildung (4)

Blick vom Terrassenraum, durch die Tür zum Abstellraum, zugehörig zum Garagengebäude. Das Garagengebäude ist zugeordnet der Wohneinheit 1 im Erdgeschoss.

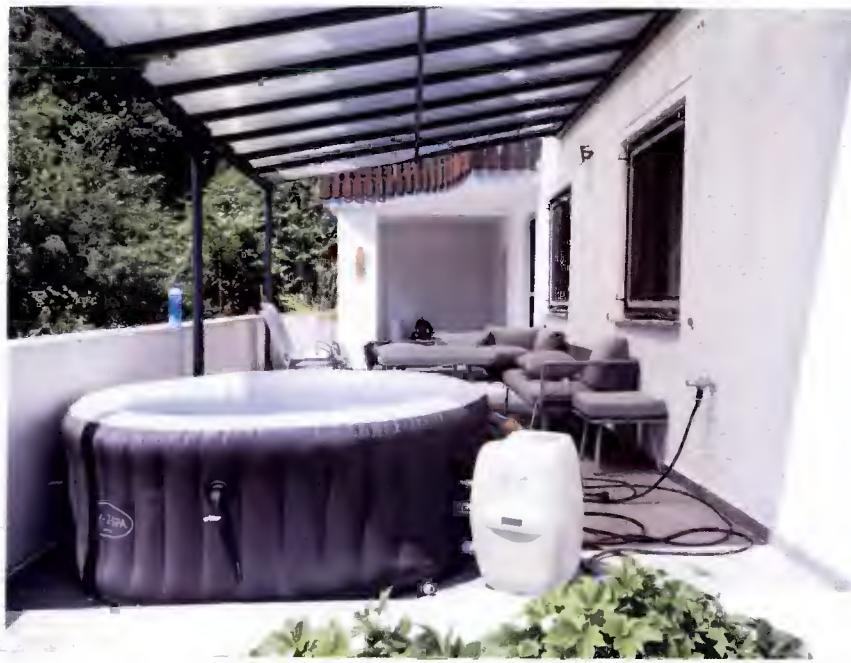
Abbildung (5)

Blick nach Nordwesten über die Terrasse (zugehörig Wohneinheit 1) Richtung Garagengebäude entlang der südwestseitigen Giebelfassade des Wohngebäudes. Im Bild oben die aufgeständerte Teilüberdachung der Terrasse.

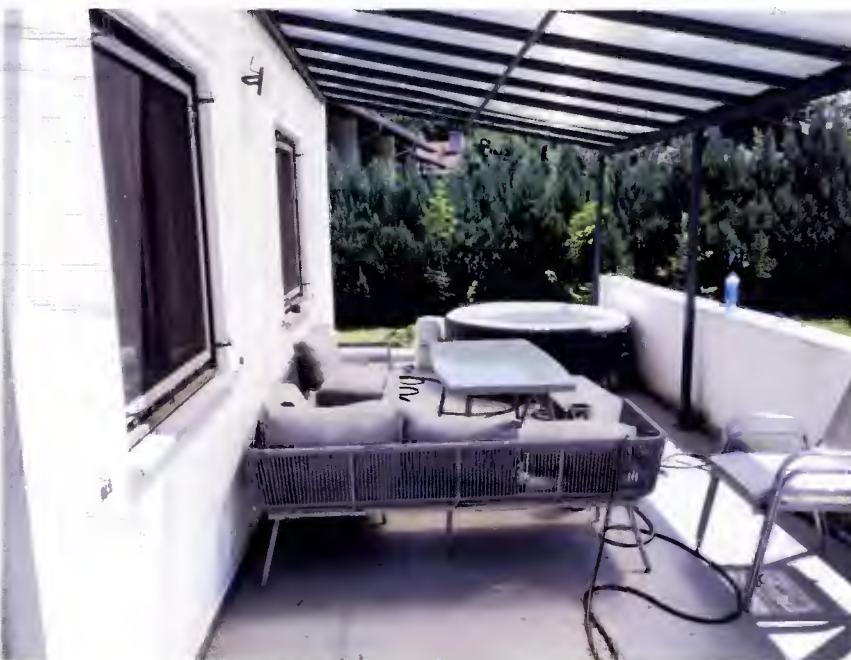
Abbildung (6)

Blick vom offenen Terrassenraum Richtung Südosten entlang der südwestseitigen Giebelfassades des Wohngebäudes.

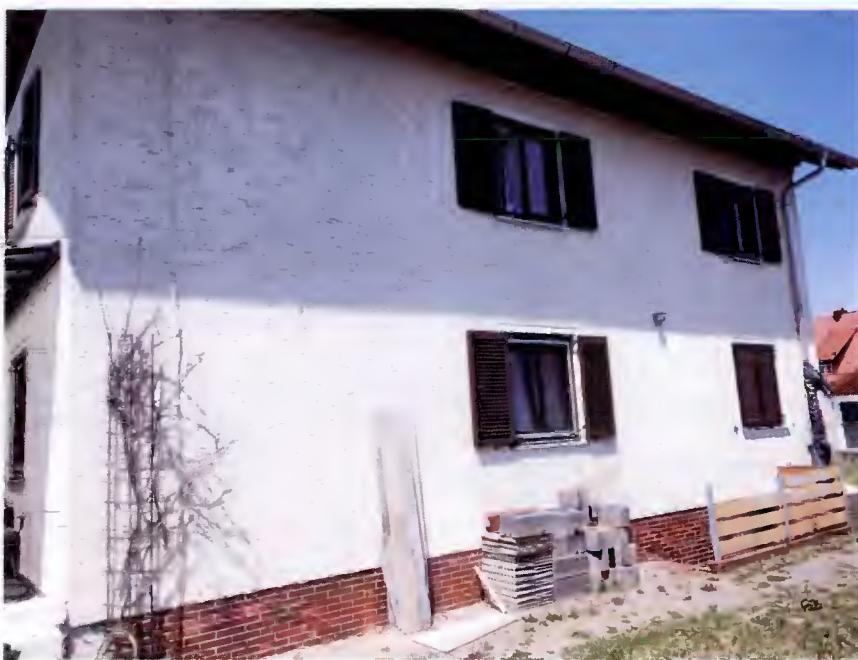
Abbildung (9)

Blick auf die südöstliche Trauffassade. Links im Bild die südliche Gebäudeecke, rechts im Bild der Kellerabgang.

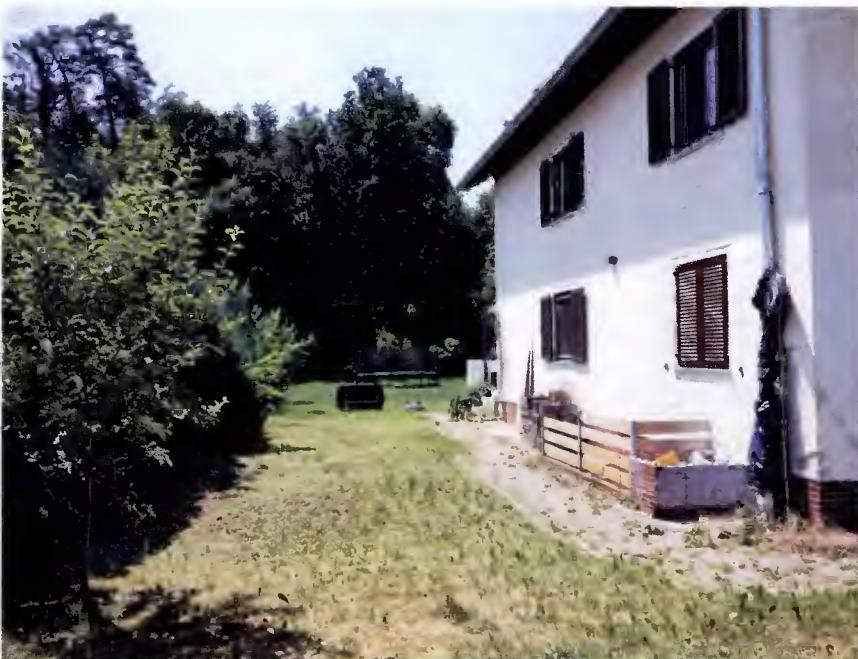
Abbildung (10)

Im rechten Bildteil die südöstliche Trauffassade des Wohngebäudes, mit Kellerabgang. Blickrichtung nach Südwesten. Links im Bild der etwa vier Meter breite Grundstücksstreifen v. Grundstück Fl.-Nr. 1602/2, welcher sich hier entlang der Grundstücksgrenze erstreckt. Wohn- u. Garagengebäude sind voll umfänglich aufstehend auf Grundstück Fl.-Nr. 1602.

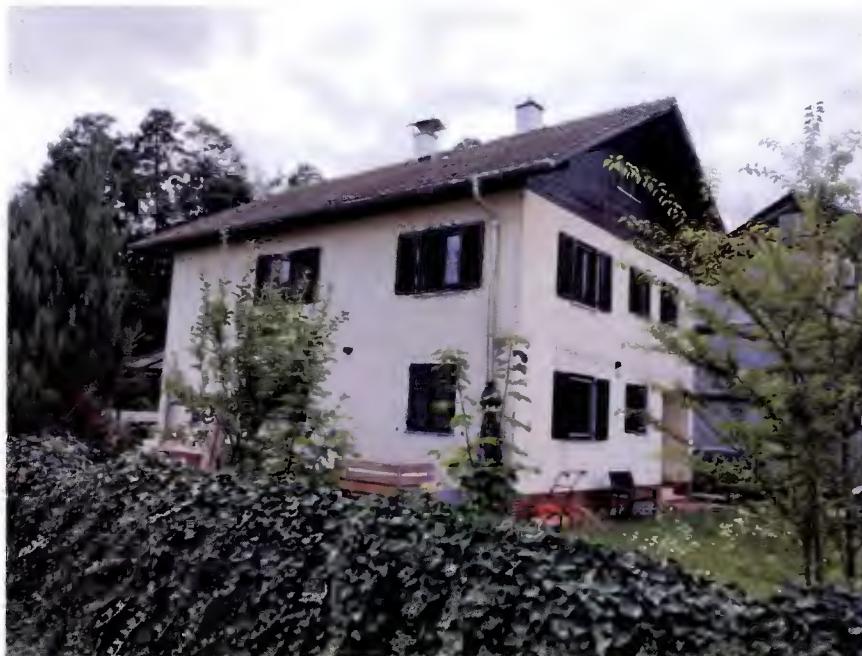
Abbildung (12)

Blick auf die südöstliche Längsfassade, sowie auf die nordöstliche Giebelfassade, vom Nachbargrundstück über die Hecke hinweg. Blickrichtung nach Südwesten.

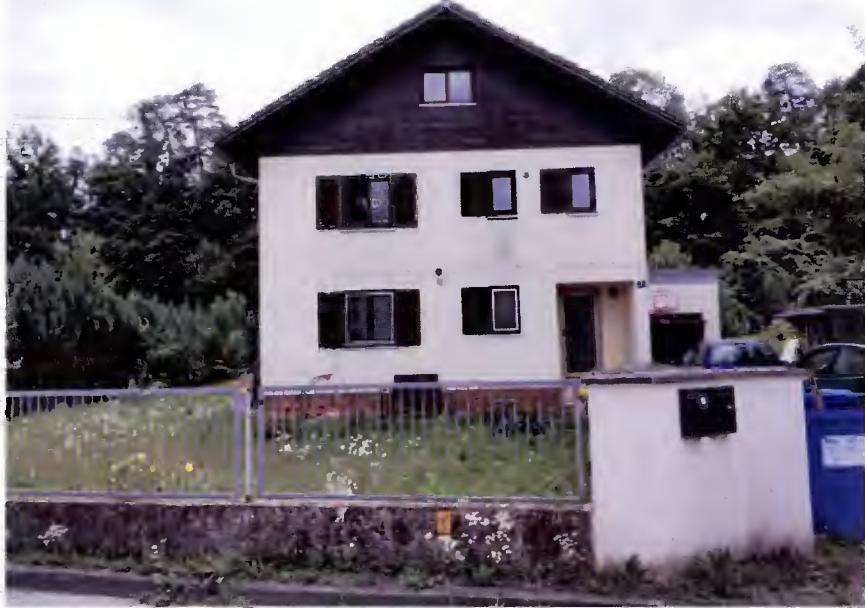
Abbildung (13)

Blick auf die nordöstliche Giebelfassade des Wohngebäudes, gesehen vom anliegenden Olmützer Weg aus. Im Erdgeschoss rechts der offene Windfangbereich zum Wohngebäude. Rechts im Bild, im Hintergrund die Zufahrtsseite des Garagengebäudes. Im Vordergrund Teile der Einfriedung entlang des Olmützer Wegs.

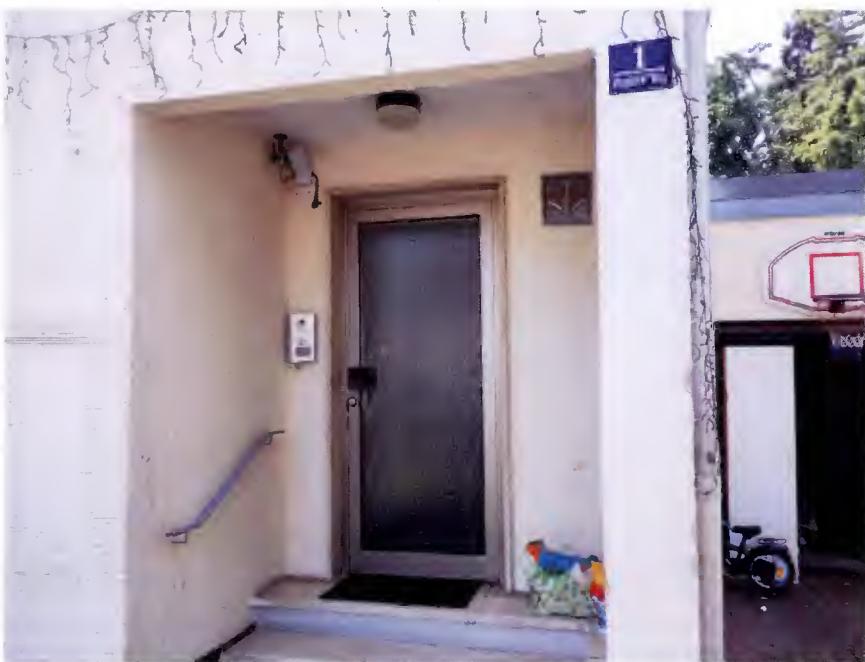
Abbildung (14)

Blick auf den Windfang, sowie auf die Haustür. Der Windfang ist zu betreten über Zugangsstufen, sowie von Nordosten her. Er ist an der nördlichen Gebäudeecke situiert. Rechts im Bild (im Anschnitt) die nordöstliche Fassade der Garage, mit Zufahrtstor.

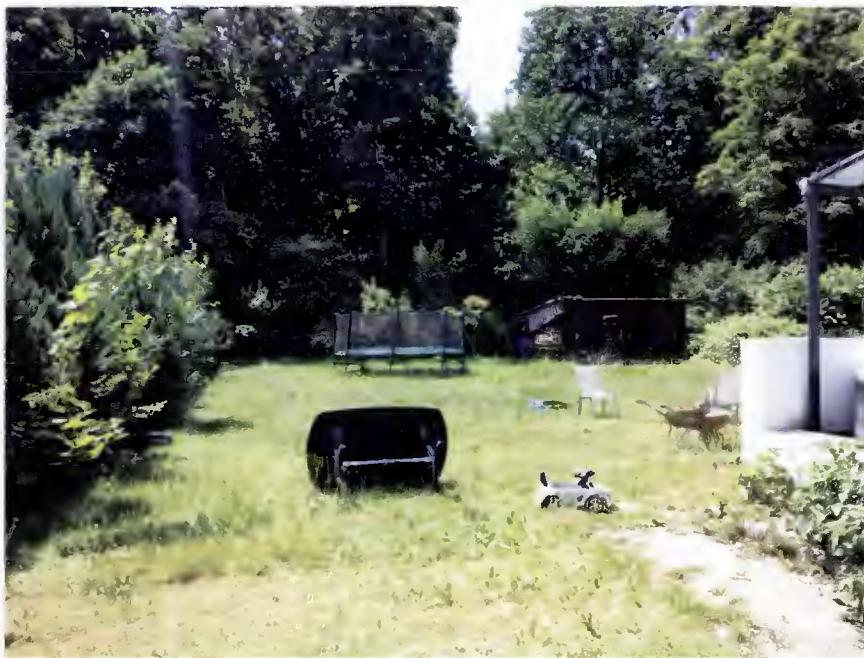
Abbildung (17)

Blick auf das Grundstück Fl.-Nr. 1602/2, welches als zugehöriger Garten genutzt wird. In der rechten Bildhälfte im Hintergrund die hier aufstehende Holzhütte mit Pultdach. Hinter der südwestlichen Grundstücksgrenze verläuft ein Grüngürtel.

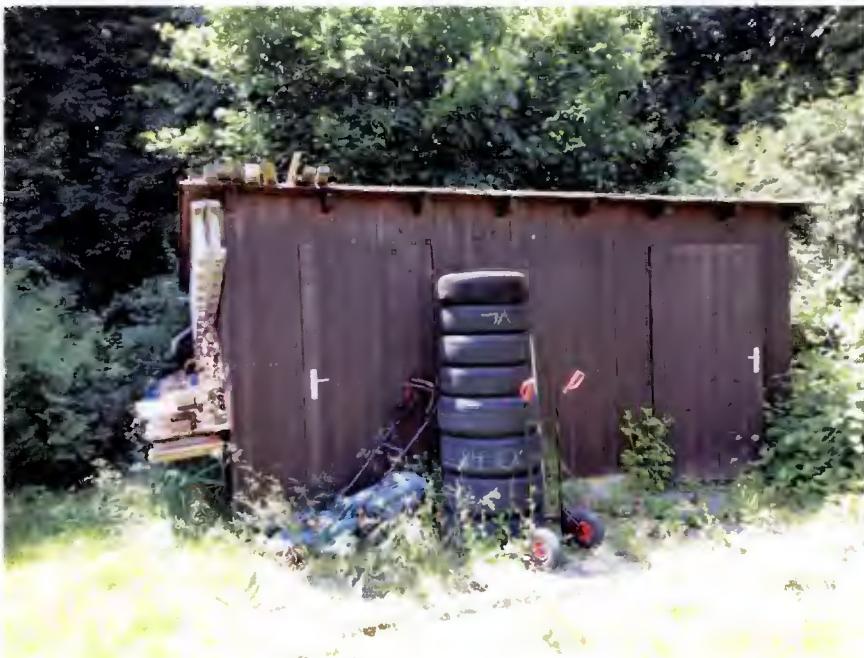
Abbildung (18)

Blick auf die Holzhütte, aufstehend auf Grundstück Fl.-Nr. 1602/2. Im Bild die nordöstliche Längsfassade mit Zugangstüren zum Innenraum.

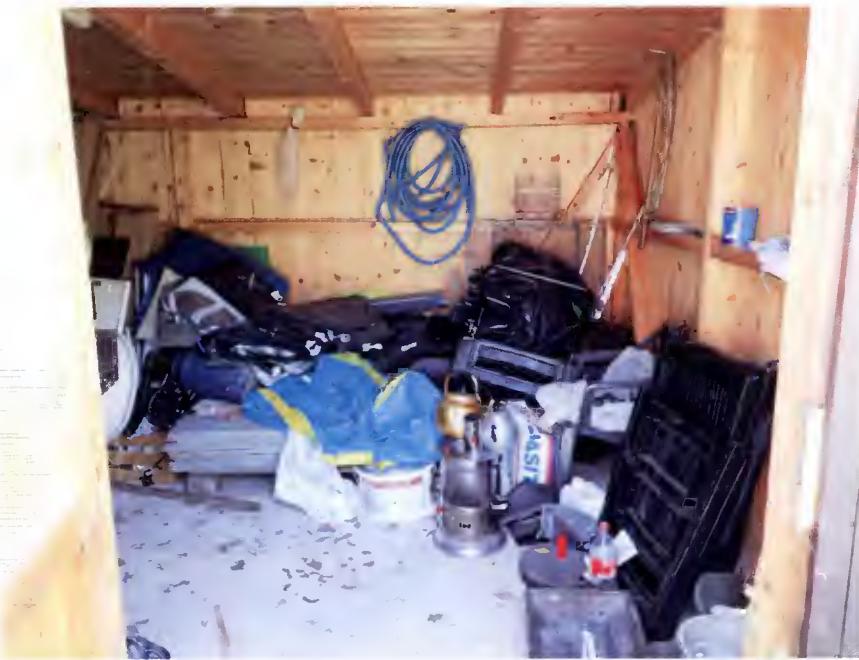
Abbildung (19)
Blick durch die Zugangstür in den Innenraum der Holzhütte.

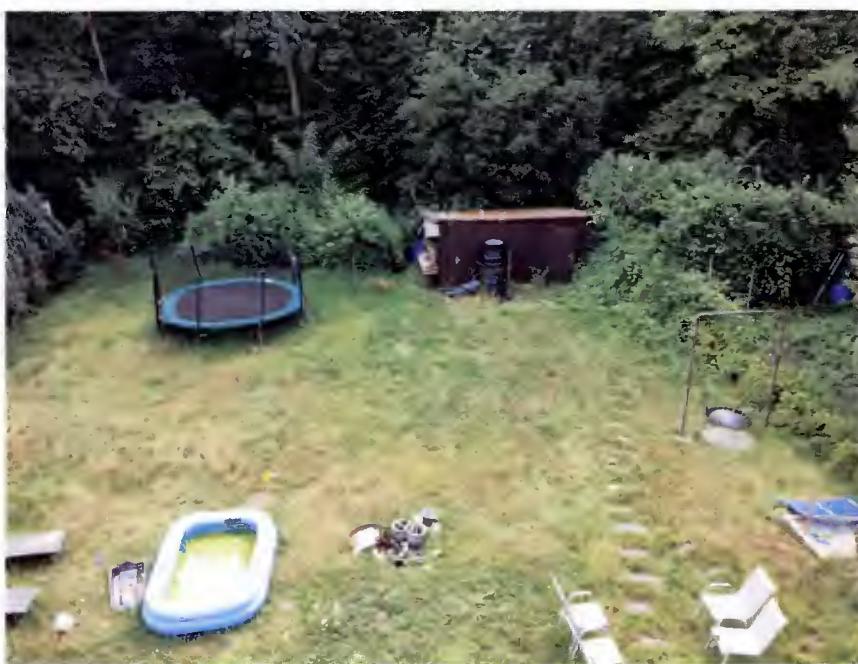
Abbildung (20)
Blick vom Wohngebäude aus auf Grundstück Fl.-Nr. 1602/2, welches zum Besichtigungstag als zum Wohngebäude zugehöriger Garten genutzt wird. Im Hintergrund die aufstehende Holzhütte, sowie der am Grundstück direkt anliegende Grünstreifen.

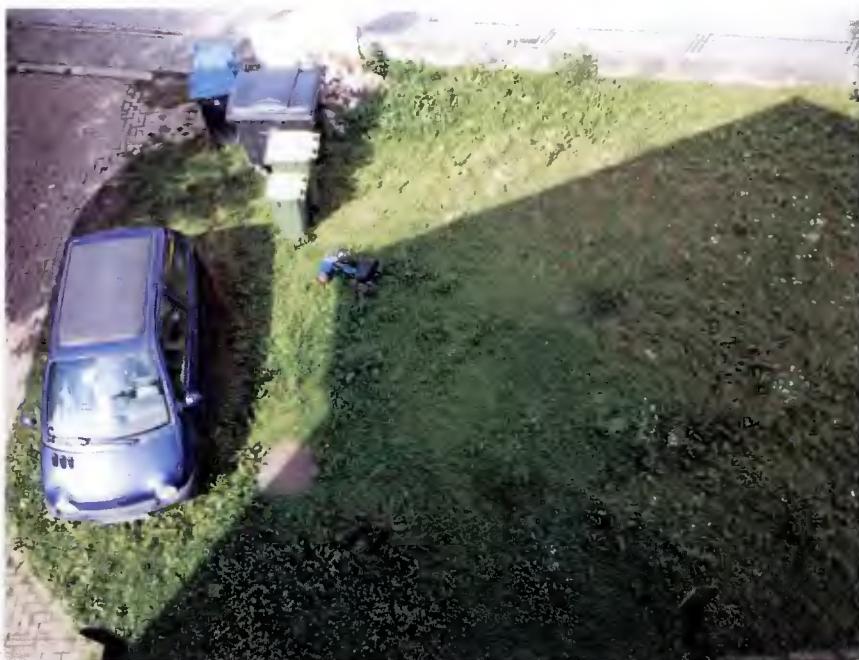
Abbildung (22)

Blick vom Gebäude aus auf den nordöstlichen Teil des Grundstücks Fl.-Nr. 1602. Hier beinhaltet ist das quadratische Grundstück Fl.-Nr. 1602/1. Im Bild oben zugehörig die Einfriedung entlang des Olmützer Wegs.

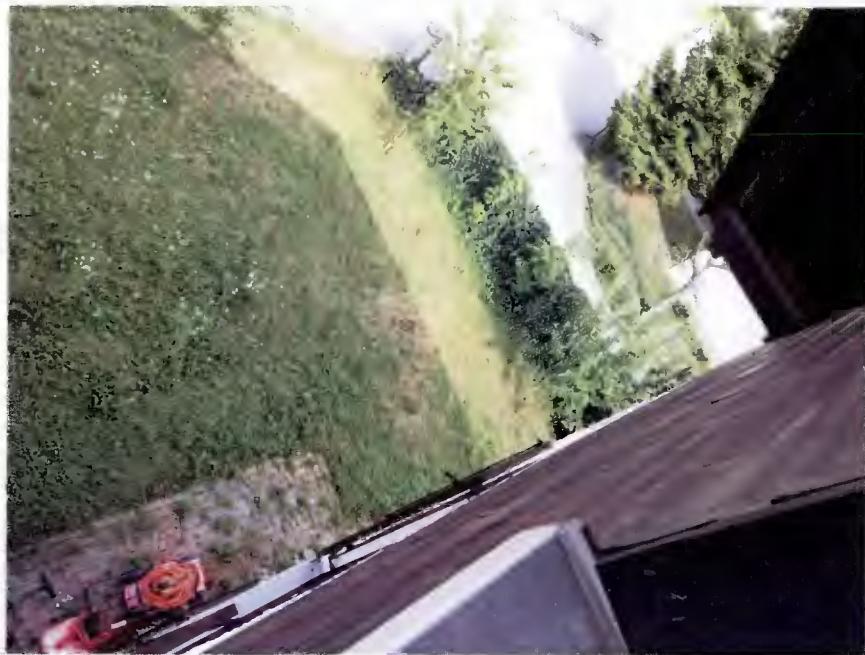
Abbildung (23)

Blick vom DG Wohngebäude aus, auf Grundstück Fl.-Nr. 1602. Links im Bild, wohl im Anschnitt und innerhalb von Grundstück Fl.-Nr. 1602 integriert, das quadratische Grundstück Fl.-Nr. 1602/1. Im Bild oben, sowie in der rechten Bildhälfte, Einfriedungen, der anliegende Olmützer Weg, sowie das anliegende Nachbargrundstück Fl.-Nr. 1607/6 (Privatzuwegung).

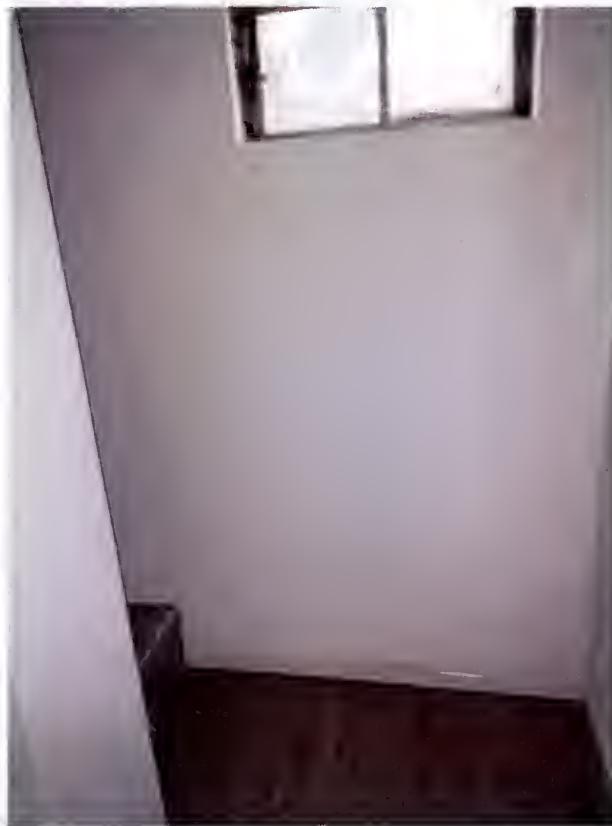
Abbildung (25)

Treppenflur KG (Wohneinheit 1), mit Blick Richtung Nordwesten. Links die Antrittsstufe Treppenlauf KG – EG.

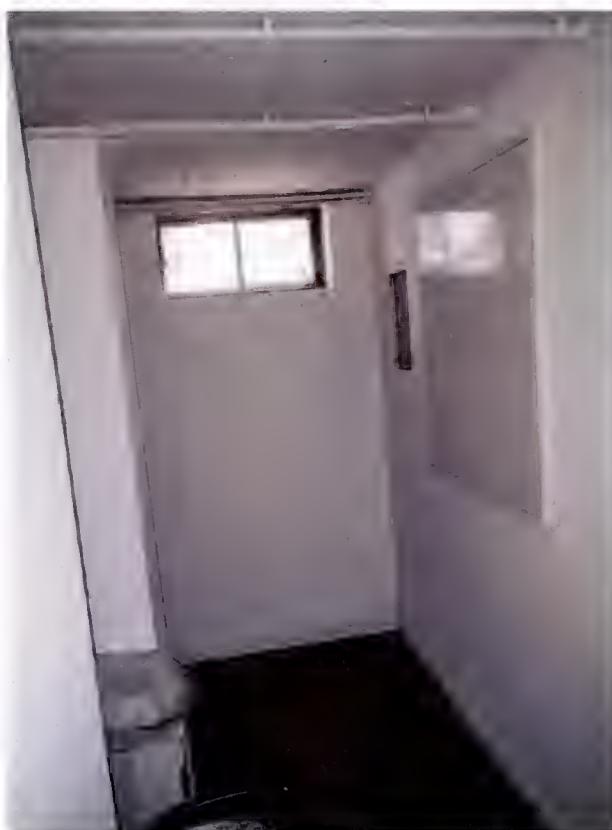
Abbildung (26)

Treppenflur KG, zugeordnet Wohneinheit 1, mit Blick Richtung Nordwesten, auf die außenseitig Kellerwand. In der rechten Bildhälfte die Hauptverteilung (Elektro). Hinter der Vorsatzschale vermutlich die Stromeinführung.

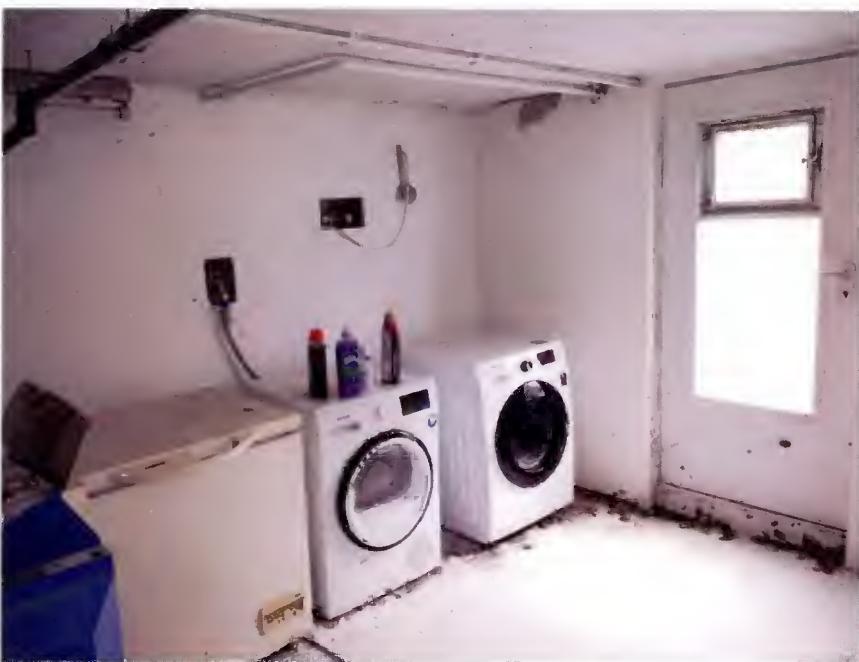
Abbildung (37)

Bereich Heiz- u. Waschkeller. Links im Bild die Tür zum Kellerflur, daneben Kamin mit Heizrohreinführung. Elektroinstallation „auf Putz“, wohl aus dem ursprünglichen Baujahr stammend.

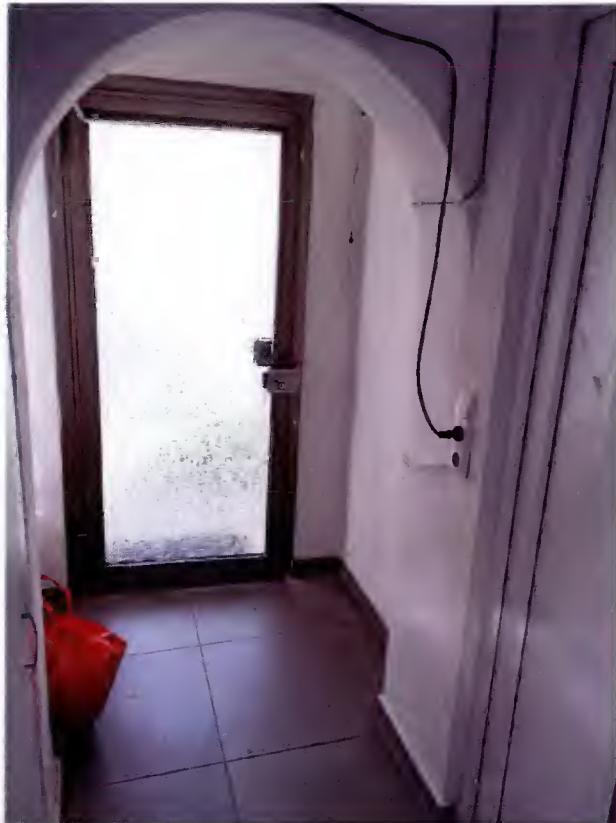
Abbildung (40)

Eingangsflur, mit Blick zurück auf die Haustüre. Rechts im Anschnitt die Tür zur Wohnung im Erdgeschoss (Wohneinheit 1).
