BAUVORHABEN: NEUBAU EINES EINFAMILIEN-
053/07 WOHNHAUSES MIT DOPPELGARAGE

Anlage- Bilder zum GUTACHTEN

für das **Einfamilienwohnhaus** mit PKW-Doppelgarage in **84453 Mühldorf a. Inn**
(Ortsteil Hölzling), Hallfeldweg **4**, auf Flur-Nr. **204/8**, Gemarkung Hart

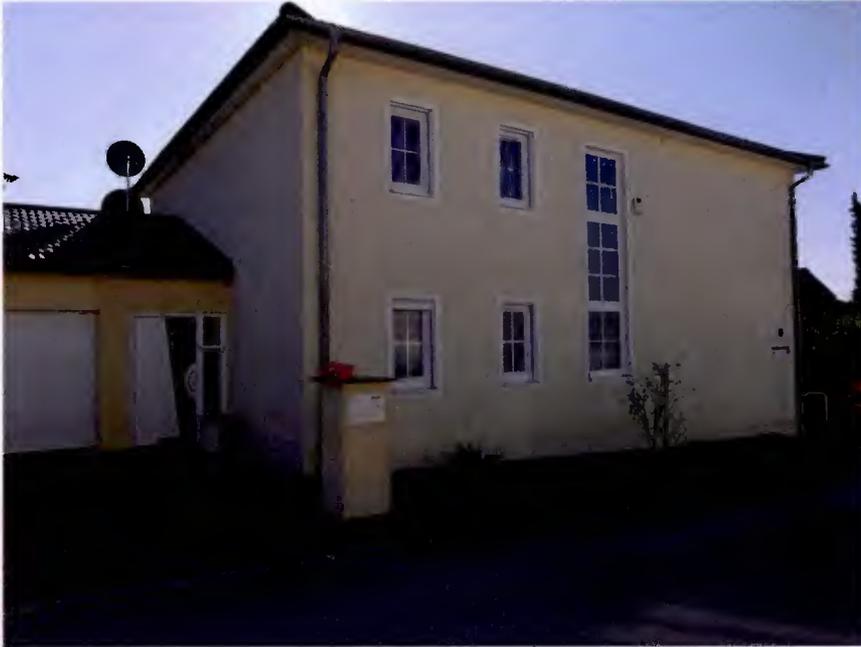
Abbildung (1)

Blick auf östliche Wohngebäudefassade mit angebaute Garage, sowie auf die nordseitige Fassade des Wohngebäudes, gesehen von der anliegenden Straße aus.

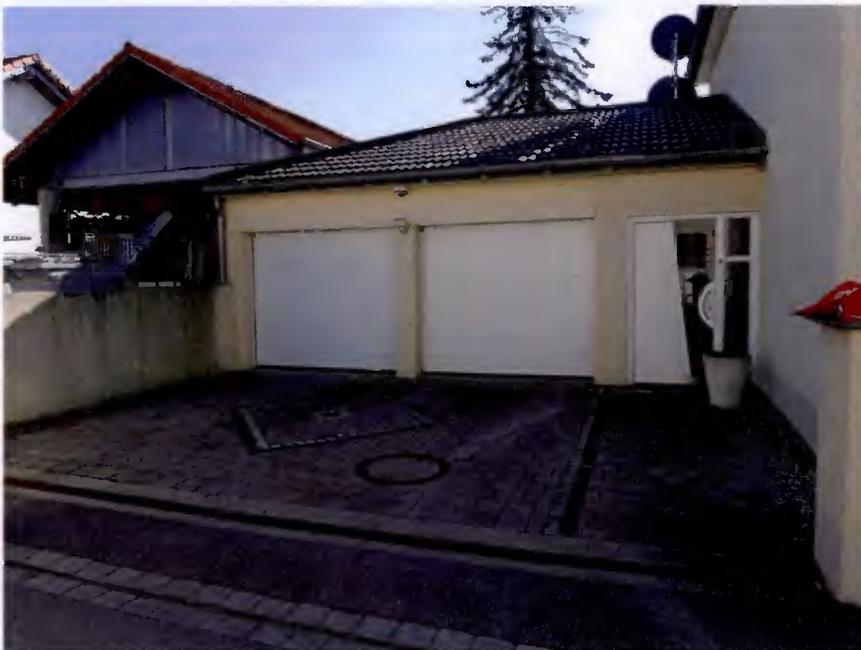
Abbildung (2)

Blick auf die nordseitige Fassade des Garagengebäudes. Links im Bild die Nachbarbebauung. In der rechten Bildhälfte der Hauptzugang zum Wohngebäude, zugehörig zum kleinen Windfang, welcher sich im Garagengebäude befindet. Blickrichtung nach Süden, gesehen von der anliegenden Straße aus.

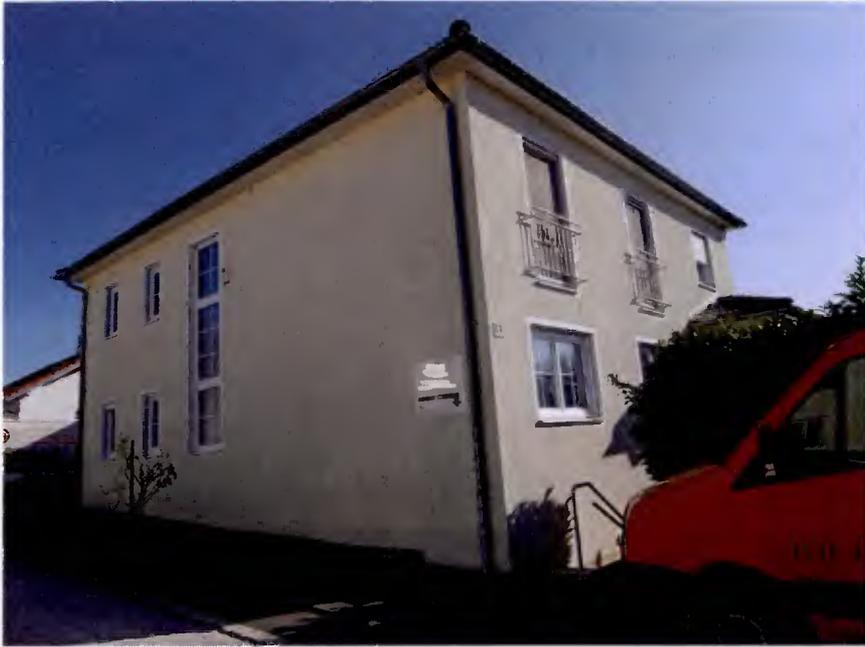
Abbildung (3)

Blick auf nördliche Wohngebäudefassade, sowie auf die westliche Wohngebäudefassade mit Kellerabgang.

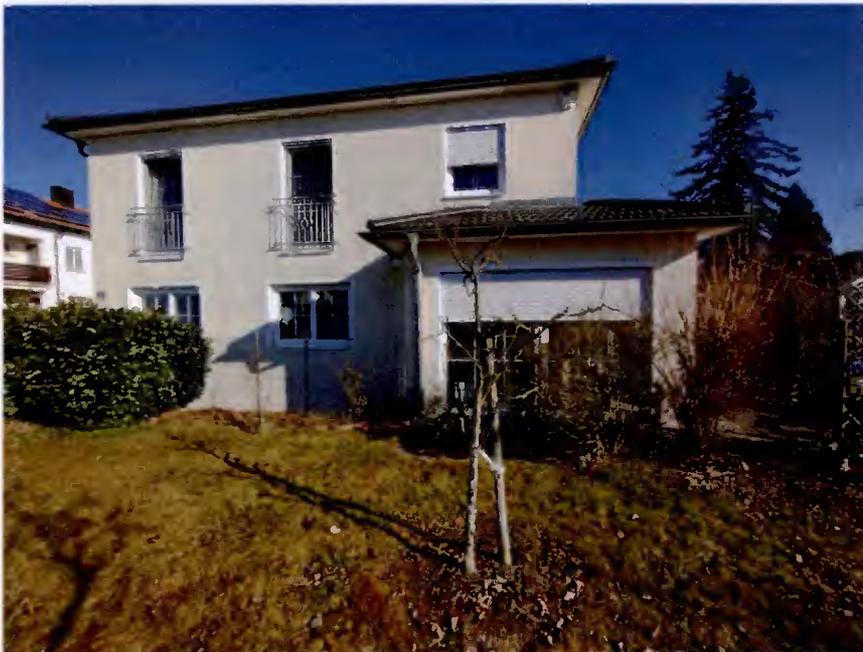
Abbildung (4)

Blick auf westliche Gebäudefassade mit vorgebautem Wintergarten.

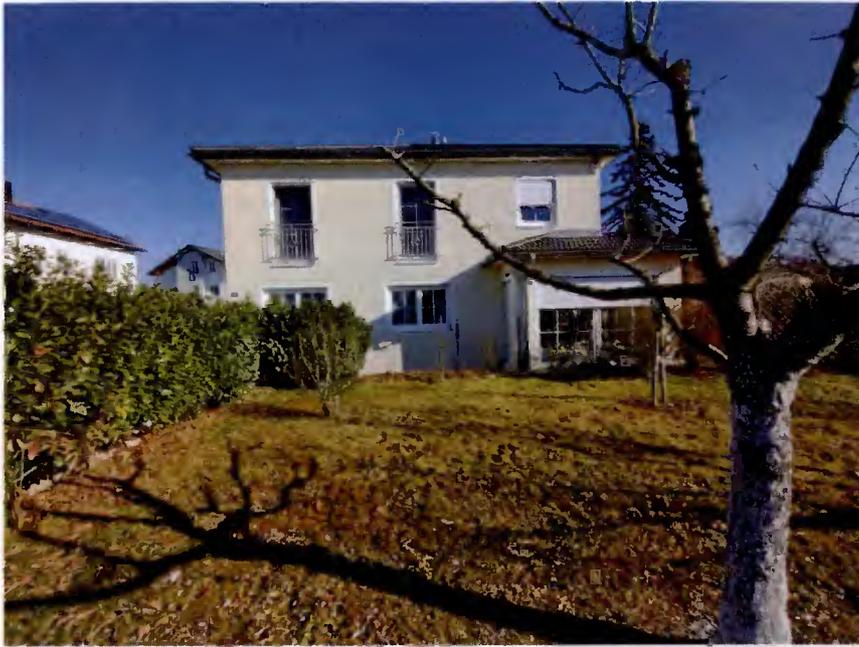
Abbildung (5)

Blick auf die Westfassade mit Wintergarten vom Garten aus gesehen.

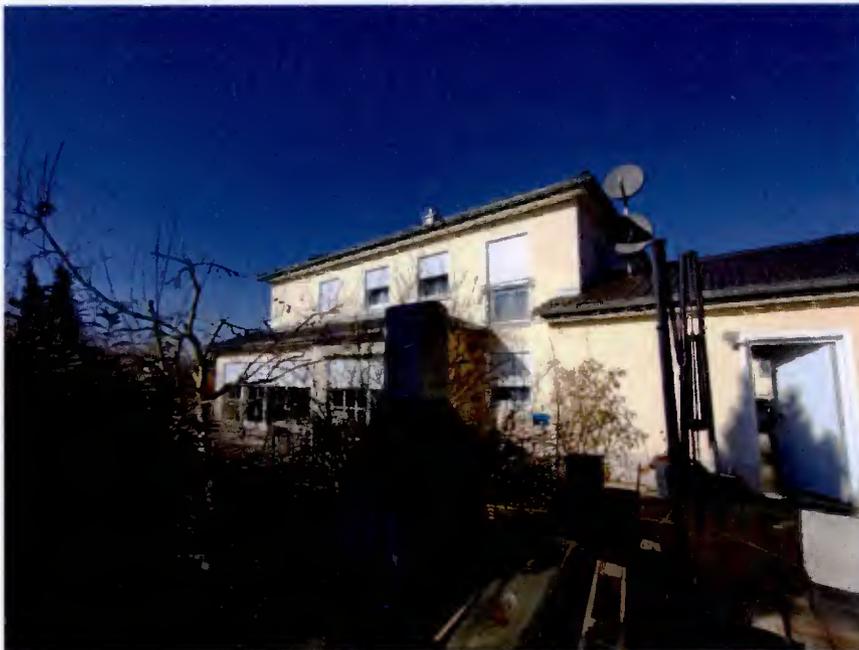
Abbildung (6)

Bildmitten das Wohngebäude mit vorgebautem Wintergarten, rechts das Garagengebäude, südliche Fassaden, vom Garten aus gesehen.

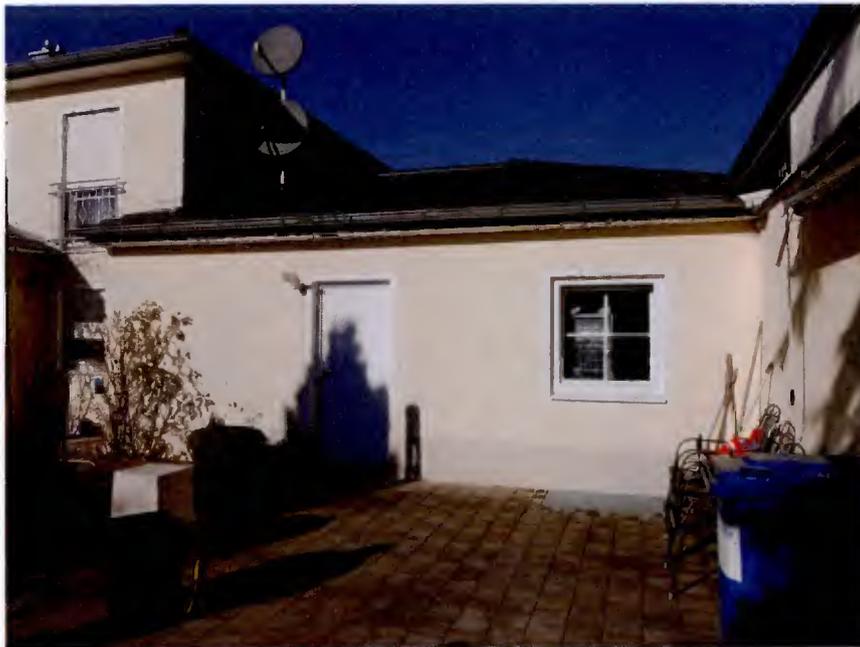
Abbildung (7)

Blick auf die südseitige Fassade des östlich an das Wohngebäude angebaute Garagengebäude. Rechts die Nachbarbebauung (Grenzbebauung).

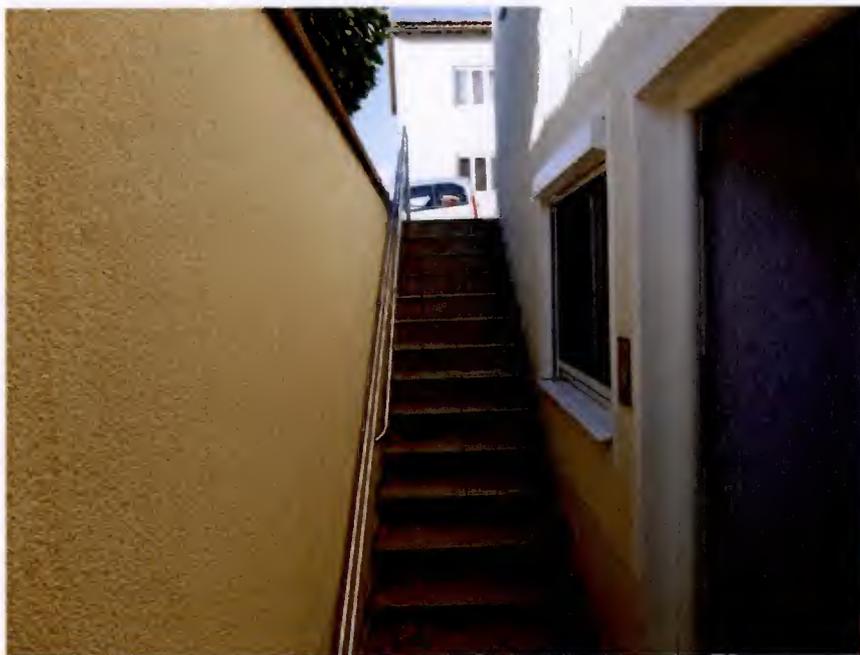
Abbildung (8)

Der Kellerabgang, gelegen an der westlichen Gebädefassade. Blickrichtung nach Norden.

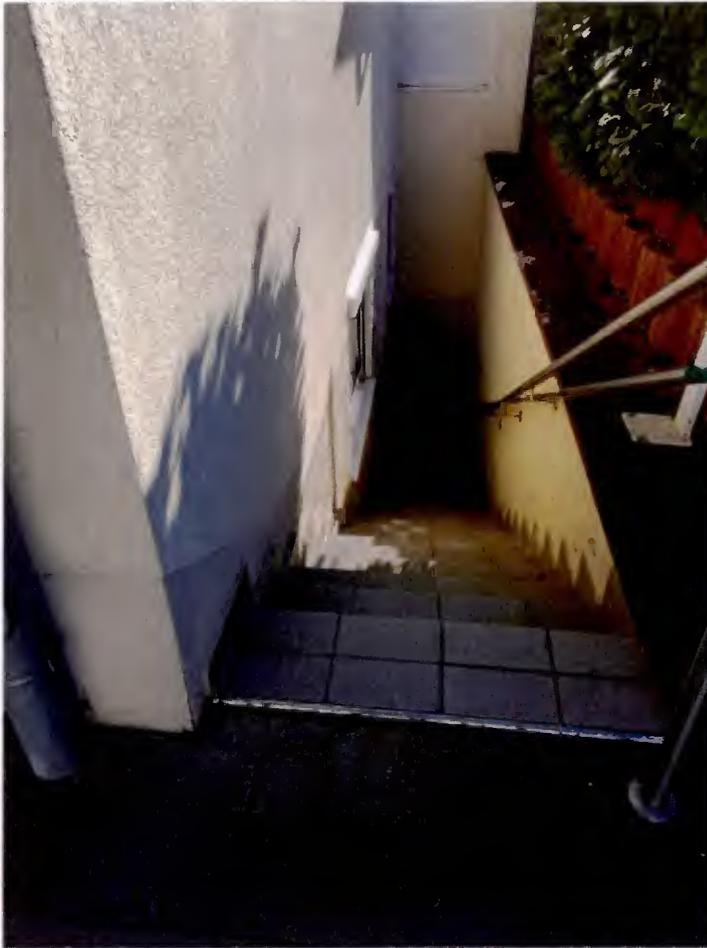
Abbildung (9)

Blick auf den Kellerabgang, gelegen an der westlichen Gebäudefassade.

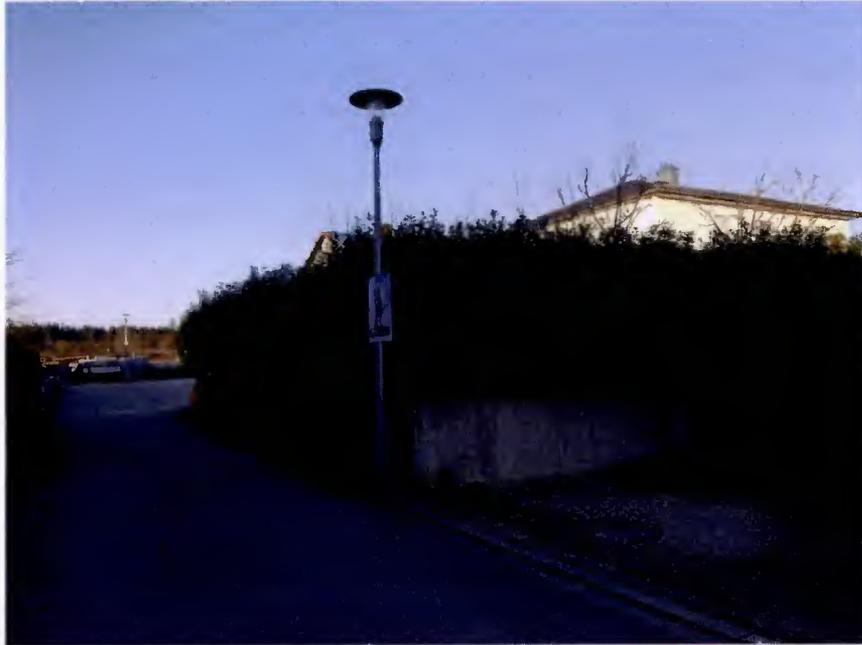
Abbildung (10)

Blick auf die südwestliche Grundstücksecke, gesehen von der anliegenden Hallfeldstraße aus. In der linken Bildhälfte die Betonringstützwand, in der rechten Bildhälfte die Winkelstützwand, beide zugehörig dem Bewertungsgrundstück. Im Hintergrund rechts das Wohngebäude. Blickrichtung nach Nordwesten.
