### **3 Beschreibung der baulichen Anlagen**

Bei dem zu bewertenden Objekt handelt es sich um ein landwirtschaftliches Anwesen bestehend aus einem Wohngebäude, einem in westlicher Richtung an das Wohngebäude angebauten Stall sowie drei freistehenden Nebengebäuden.

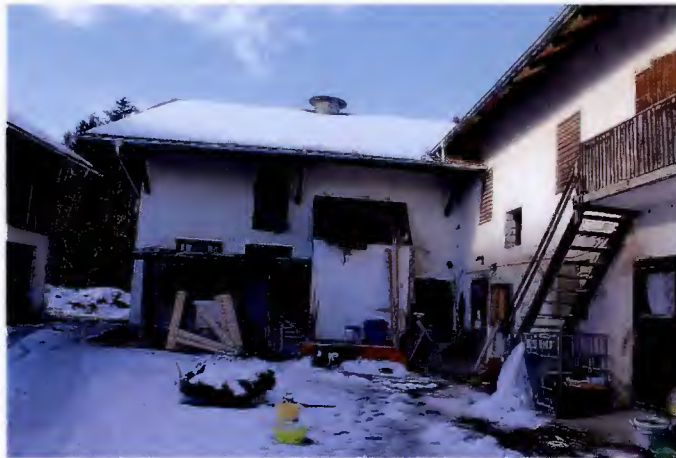
Der Stallbereich, der sich direkt an das Wohngebäude anschließt, verfügt von der Hofseite aus über drei Zugänge, wovon einer direkt in die Milchammer führt.

Das Gebäude weist deutliche Verschleißerscheinungen auf, die zum einen wohl auf die landwirtschaftliche Nutzung, zum anderen insbesondere auf die seit langer Zeit unterlassenen Instandhaltungsmaßnahmen zurückzuführen sind. Das Gebäude wird offensichtlich seit längerer Zeit in weiten Teilen nicht mehr genutzt.

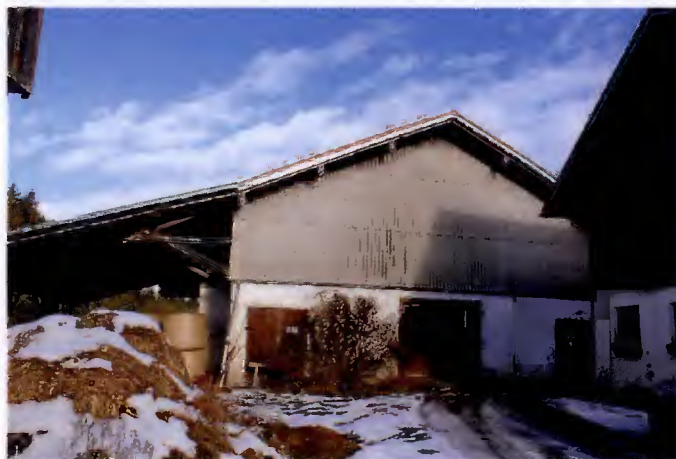
Über dem Stallbereich befindet sich der Heu- und Strohboden. Von hier gibt es zwei Abwurfschächte auf die Durchfahrt (Futtertisch) sowie je einen Strohabwurfschacht an West- und an der Ostseite sowie einen Heuabwurfschacht an der Nordseite.

Auf der Westseite wurde augenscheinlich die Holzverkleidung geöffnet, um eine Bestückung zu ermöglichen. Zugang zum Heuboden besteht außerdem über einen Balkonaufgang von der Südseite.

Die verputzten Fassadenbereiche zeigen deutliche Putzschäden.

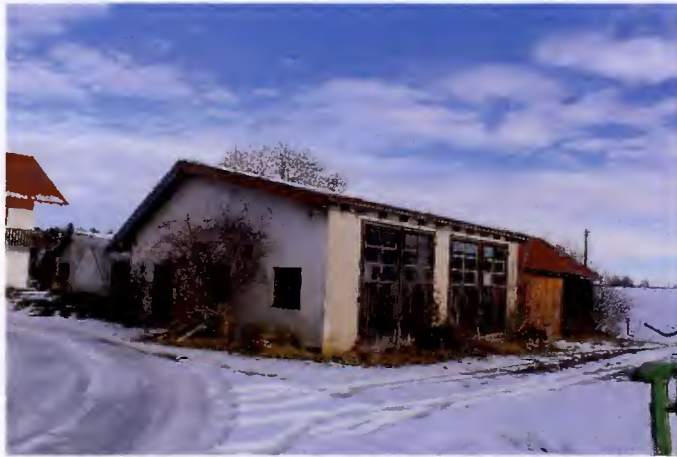
Am Lageplan von 1964 ist ein Gebäude eingezeichnet, dass vermutlich die jetzige Maschinenhalle darstellt. Auch aufgrund der Anordnung der einzelnen Gebäude und Bauweise ist davon auszugehen, dass die Maschinenhalle zuerst erstellt wurde.

Die Fassade weist an verschiedenen Stellen Risse und Putzfehlstellen auf.

Die Regenrinnen zeigen erhebliche Roststellen und Verformungen.

Alle drei Gebäude befinden sich in einem schlechten Erhaltungszustand. Sie weisen erhebliche Verschleißerscheinungen auf, die zum einen wohl auf das Baualter, zum anderen insbesondere auf seit langer Zeit unterlassene Instandhaltungsmaßnahmen zurückzuführen sind.

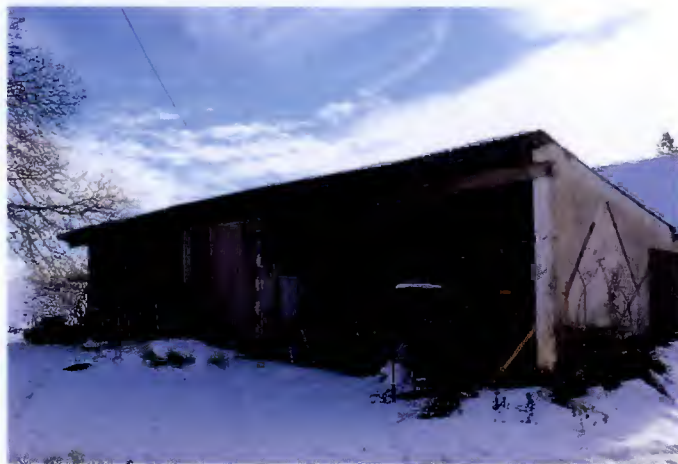
Die Remise wurde auf einer Länge von rd. 9 m an die Maschinenhalle und Scheune angebaut. Sie hat eine Tiefe von rd. 6 m und ist nach Norden hin weitgehend offen. Lediglich ein Teilbereich ist mit einem zweiflügeligen Holztor zu schließen.

Dieser Gebäudeteil wurde überwiegend mit Porenbetonsteinen errichtet. Das Dach wurde als Pultdach ausgeführt. Die Eindeckung besteht aus Wellfaserzementplatten. Es ist davon auszugehen, dass diese asbesthaltig sind.

Der östliche Fassadenbereich war am Tag der Ortsbesichtigung durchfeuchtet.

An der Westseite zeigen sich mehrere deutliche Risse.  
Das zweiflügelige Holztor weist starke Verwitterungserscheinungen auf.

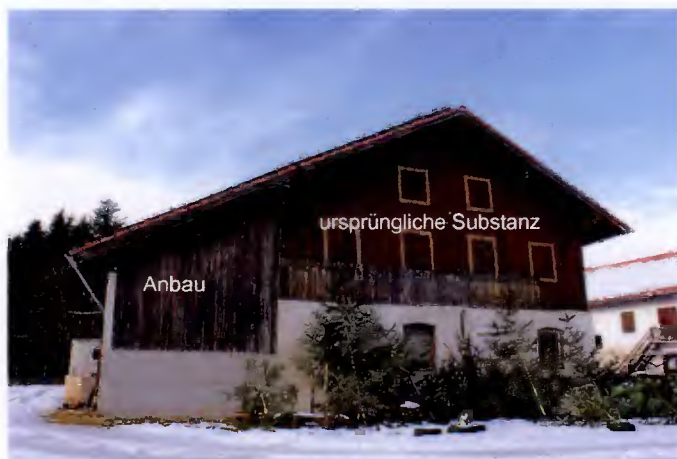
Im Lageplan von 1964 ist ein Gebäude eingezeichnet, dass das gegenständliche Gebäude in seiner Grundkonstruktion sein könnte. Die offenen Anbauten auf der Südseite waren damals nicht vorhanden. Es ist auch vor Ort ersichtlich, dass diese Anbauten zu einem späteren Zeitpunkt erfolgt sind.

Das ursprüngliche Gebäude wurde auf einer Grundfläche von rd. 200 m<sup>2</sup> errichtet mit einer Länge von rd. 20 m und einer Tiefe von rd. 10 m.

- Im Anschluss an die vermeintliche Werkstatt ist ein Bereich, der durch einen offen Rundbogeneingang zugänglich ist. Hier sieht man, dass die Wände mit Vollziegel gemauert wurden. In diesem Bereich ist der Rohboden zu sehen. Die Deckenbalken weisen Holzschädlingsbefall auf.

Die vorlagerte Auffahrtsrampe ist beschädigt und kann aufgrund des schlechten Erhaltungszustandes nicht mehr befahren werden.

Die Substanz des ursprünglichen Gebäudes macht einen vernachlässigten Eindruck. Die Holzbauteile sind in Teilbereichen verwittert, morsch und von Holzschädlingen befallen. An den Fassaden zeigen sich deutliche Putzschäden. Die westliche Giebelseite ist mit Metallplatten verkleidet. Insgesamt weist das Gebäude einen einfachen Standard auf. Nennenswerte Instandhaltungsmaßnahmen wurden in den letzten Jahren nicht durchgeführt. Es besteht deutlicher Renovierungs- und Instandhaltungsbedarf.
