Kurzbeschreibung

zum Verkehrswertgutachten vom 18.07.2023
(Amtsgericht Augsburg, Aktenzeichen K 49/22)

86830 Schwabmünchen, Hermann-Hesse-Straße 2, Flste. 1627/10 u. 1627/11;
Aufnahmen vom 11.10.2022

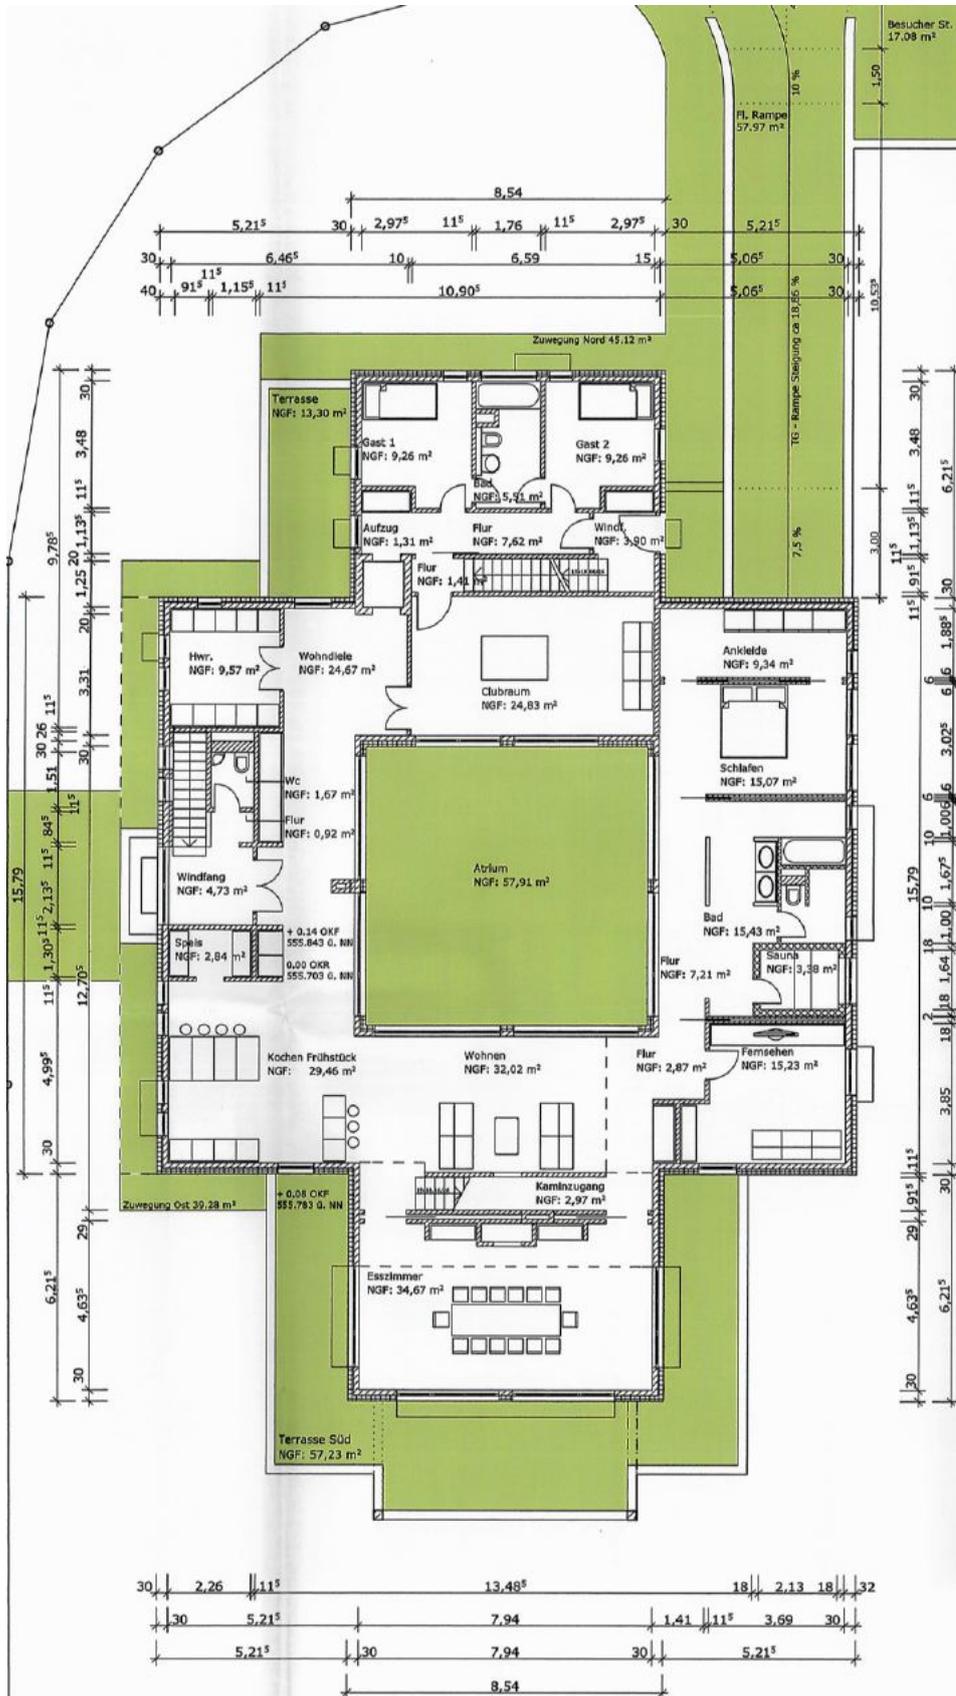
86830 Schwabmünchen, Hermann-Hesse-Straße 2, Flste. 1627/10 u. 1627/11;
Grundriss Erdgeschoss

Der Gästebereich liegt im nördlichen Erdgeschoss. Windfang und Flur teilt sich der Gästebereich mit der Einliegerwohnung im nördlichen Obergeschoss. Von diesem Flur gehen einerseits zwei unabhängige Gäste-/ Schlafzimmer ab, des Weiteren sind Treppe und Aufzug vorhanden, die sowohl in das Untergeschoss (Kellerräume, Tiefgarage, Hobbyraum) als auch in das Obergeschoss (Einliegerwohnung) führen. Durch den Aufzug hindurch und auch über eine Türe besteht lt. Grundrissplan baulich Ver-bindung in die Hauptwohnung. Zwischen den beiden Schlafzimmern liegt das von bei-den Zimmern aus zugängliche Bad. Vor dem nordwestlichen Gäste-/ Schlafzimmer befindet sich eine Terrasse, die möglicherweise auch vom Flur aus zugänglich ist. Die Ansichtsdarstellung in den Bauunterlagen lässt auch für das nordöstliche Gäste-/ Schlafzimmer ein bodentiefes Fenster bzw. eine Terrassentüre vermuten, die auf die nördliche Zuwegung und den Hausumlauf hinausführt.
