Bildmaterial

Ansicht des Bewertungsgrundstückes Flst. 41/ 2 von der Haidter Straße (Südostansicht)
Auf dem Bewertungsgrundstück befindet sich ein ca. 1900/ 1920 erbautes Einfamilien- bzw. Dorfhaus, sowie ein Gebäudeanbau mit Garage (Baujahr 1976)

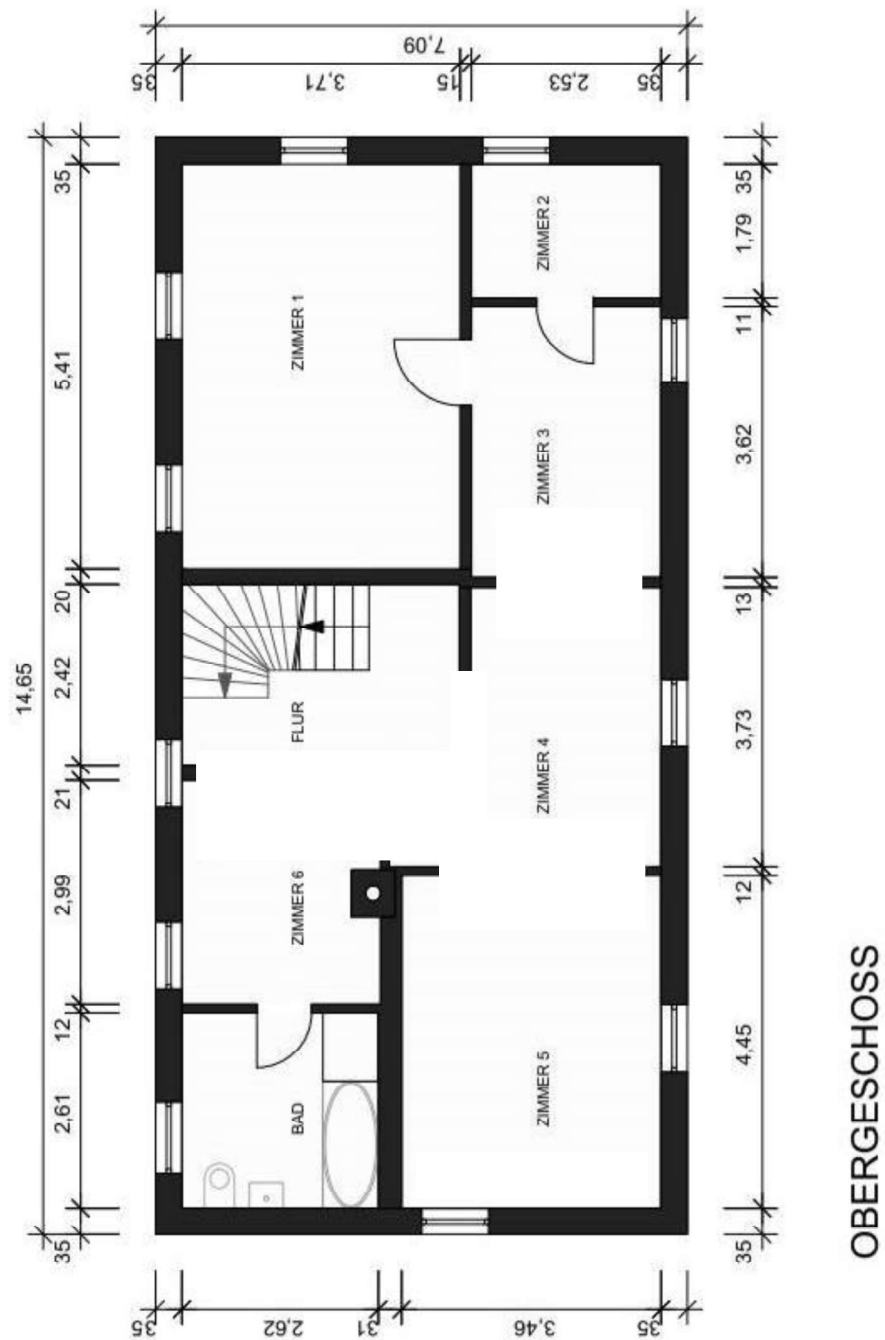
Grundriss Obergeschoss

Im Obergeschoss wurden Innenwände entfernt. Zimmer 3, Zimmer 4, Zimmer 5, Zimmer 6 und der Flur bildet eine offene Wohnfläche im Obergeschoss.

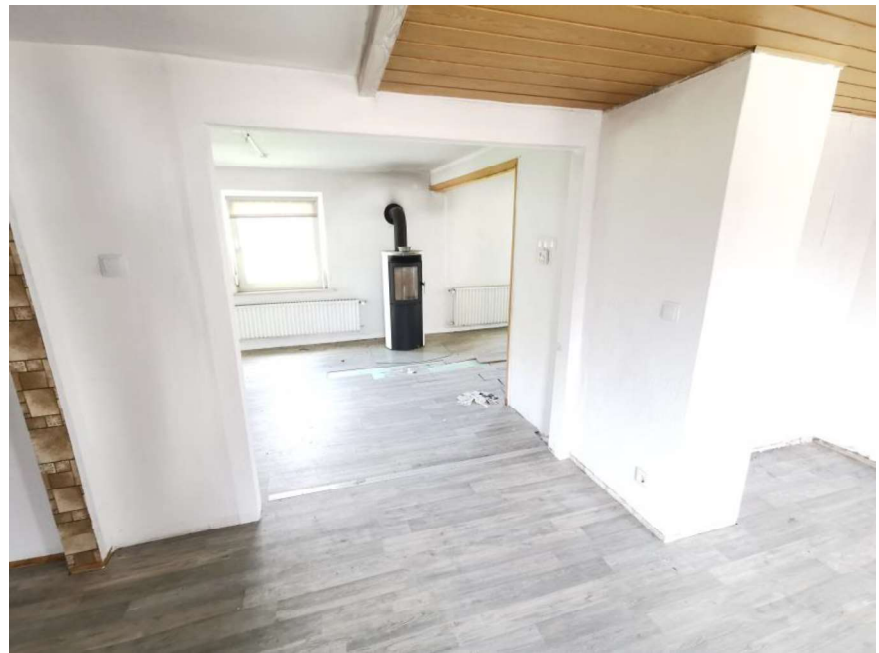
Blick in den großen offenen Wohnbereich im Obergeschoss des Wohnhauses.
Bei den Umbaumaßnahmen im Jahr 2021 wurden im Obergeschoss mehrere Innenwände entfernt und somit ein „offener“ Wohnbereich geschaffen

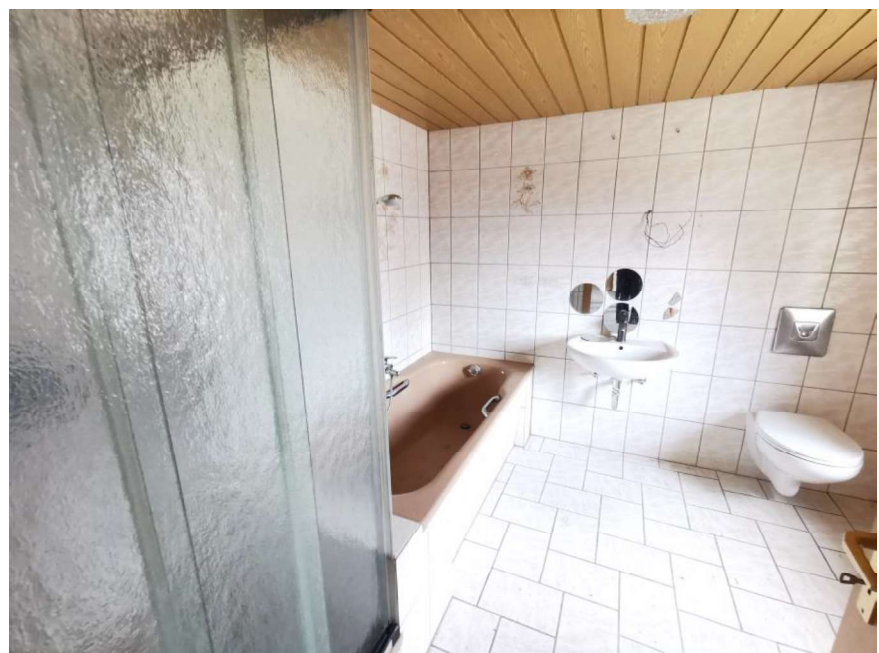
Blick in das Badezimmer im Obergeschoss. Das Badezimmer verfügt über eine Badewanne, eine Dusche, ein WC und ein Handwaschbecken

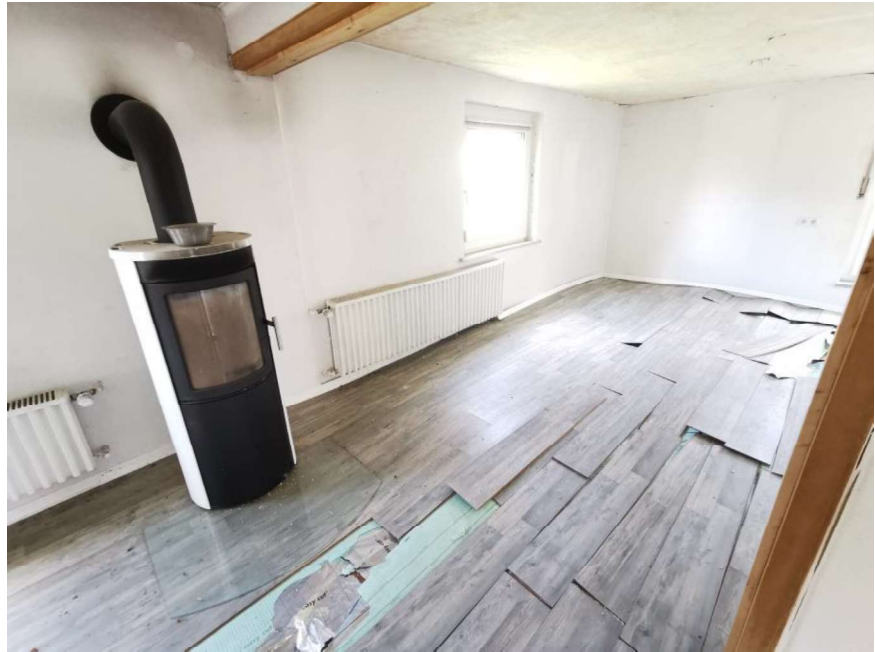
Im offenen Wohnbereich des Obergeschosses wurde zusätzlich ein Schwedenofen integriert

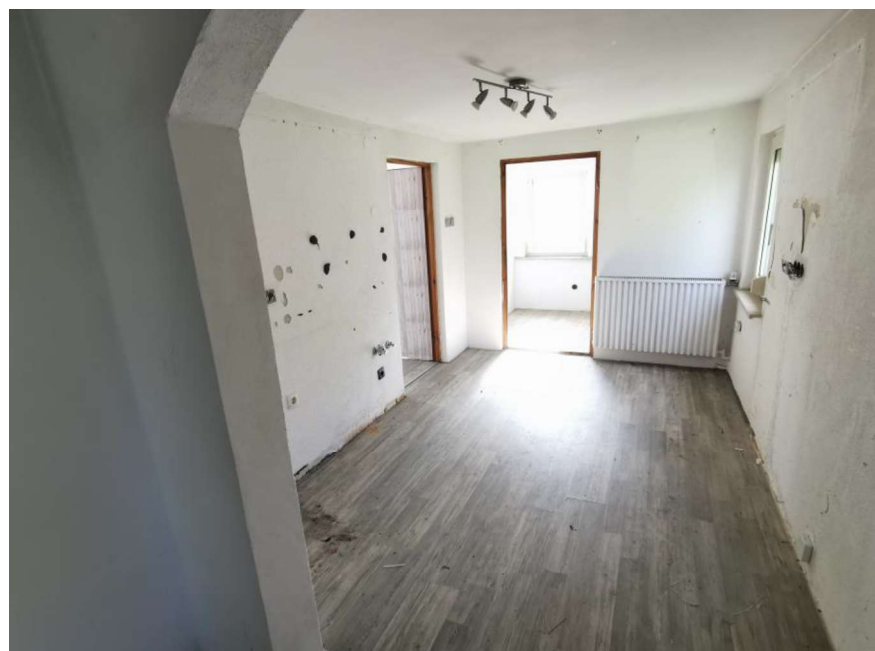
Blick vom offenen Wohnbereich in Richtung Küchenraum und zwei weitere Wohnräume (Zimmer Nr. 1 und Nr. 2)

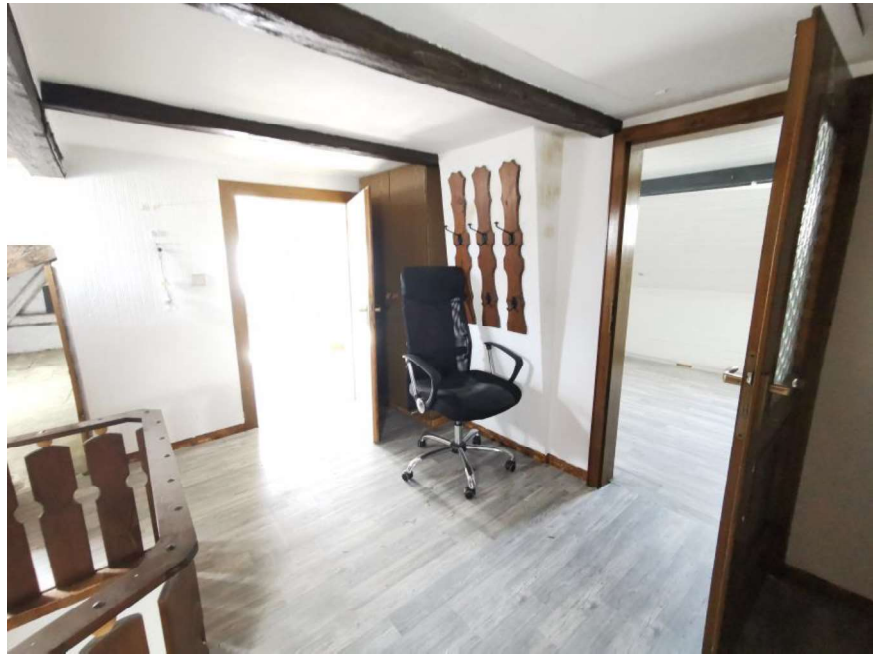
Über eine Holzterrasse gelangt man vom Obergeschoss in das Dachgeschoss.
Im Dachgeschoss gelangt man über einen Flur in drei weitere Räume und das Badezimmer

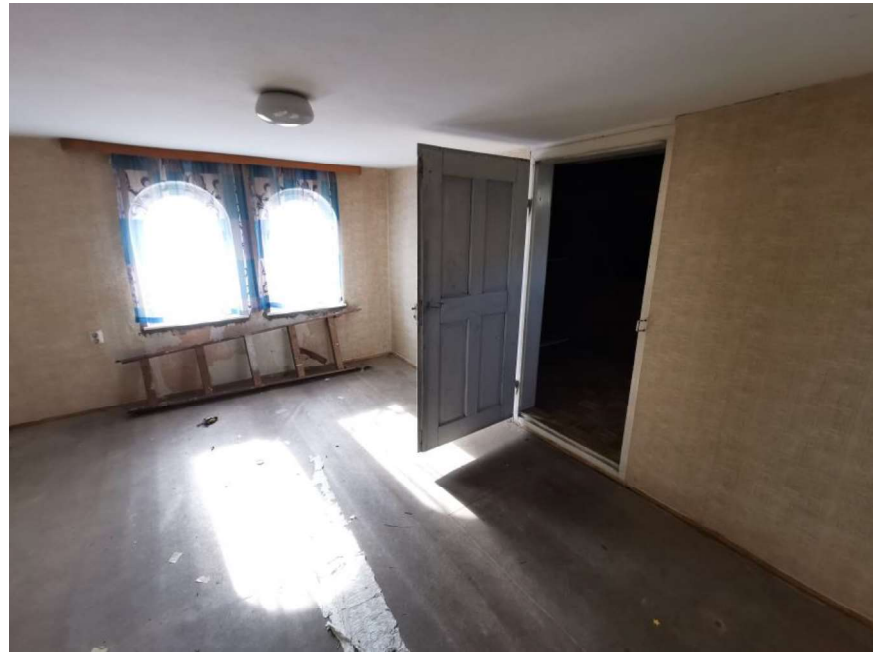
Blick in das Zimmer Nr. 1 im Dachgeschoß.
Über das Zimmer Nr. 1 im DG sind ein weiterer Raum und ein Abstellraum in den Dachschrägen erschlossen

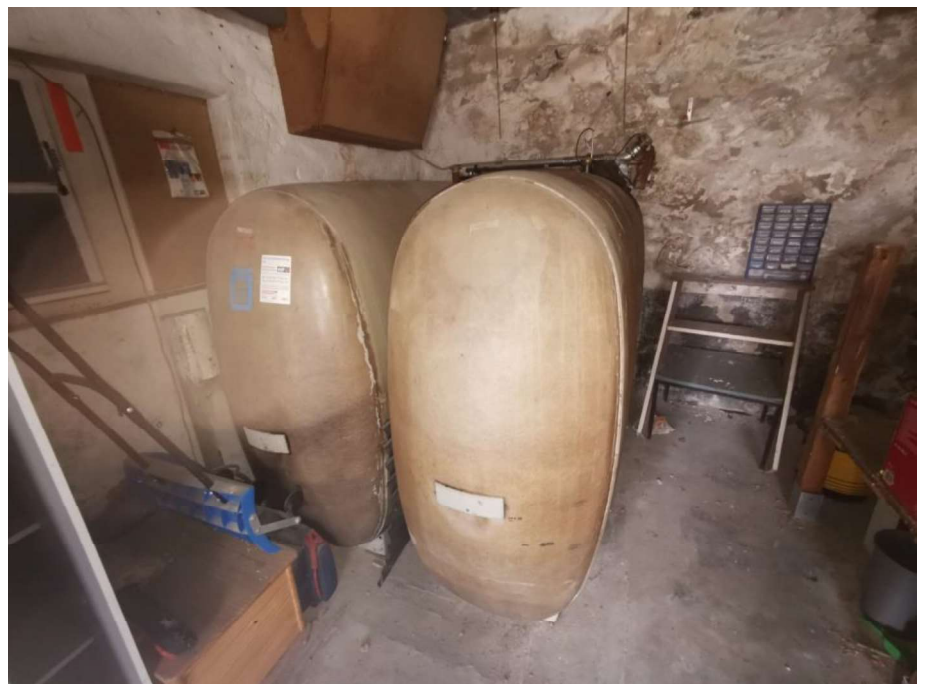
Blick auf die beiden Kunststoff- Heizöltanks im Gebäudeanbau
