Kurzbeschreibung zum Gutachten vom 14. Oktober 2024 im Verfahren Amtsgericht Augsburg

GRUNDSTÜCK Gemarkung Prittriching, Fl.Nr. 422, In der Kultur, Gebäude- und Freifläche, Landwirtschaftsfläche zu 2,2409 ha

LAGE Ca. 2 km nördlich von Prittriching

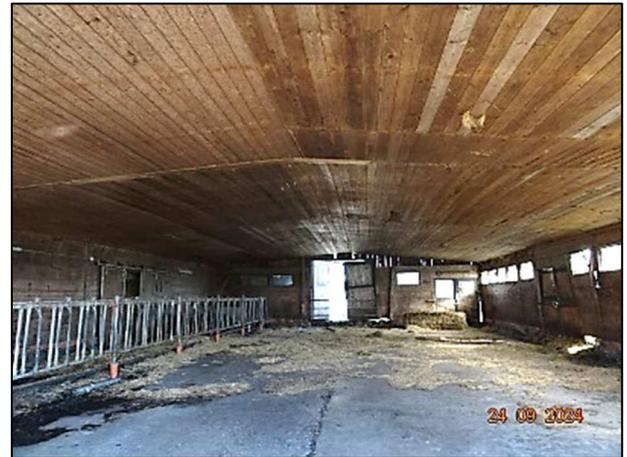
Rinderlaufstall C – innen

Stalldecke aus Holzbrettern (mit Schadstellen, Löchern). Halte- bzw. Anbindevorrichtung aus verzinkten Stahlrohren.

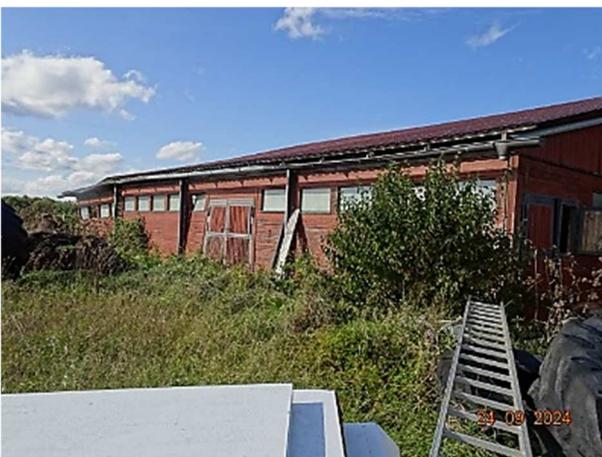
Rinderlaufstall C – Ostseite

Stahlbetonfundamente, Stahlbetonbodenplatte. Gemauerter, zum Teil schadhafter Sockel. Außenwände aus Holzkonstruktion, ca. 10 cm stark (an der Süd- und Ostseite stark beschädigte, instabile, schiefe Wandteile und starke Verformungen/Setzungen der Dachkonstruktion). Gebäude zur Südseite hin offen. Einige schadhafte Tore. Dachkonstruktion aus Holzkonstruktion mit Trapezblechdeckung wie Bergehalle B.

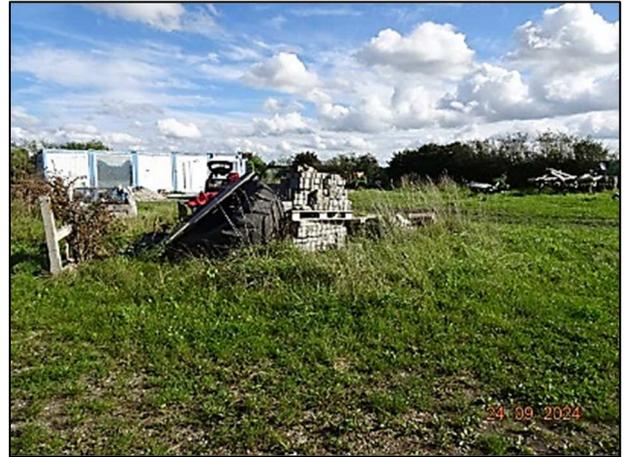
Container Nordseite, Schutt Hoffläche

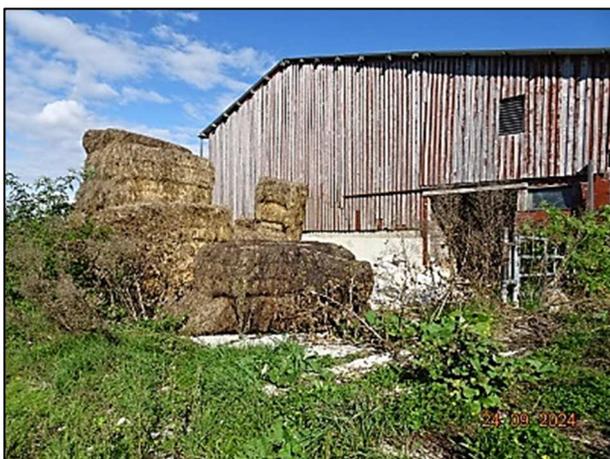
altes Stroh südlich Rinderlaufstall C
