GUTACHTEN

über den Verkehrswert/Marktwert

Fl.Nr. 968/2

Kappelstraße 8

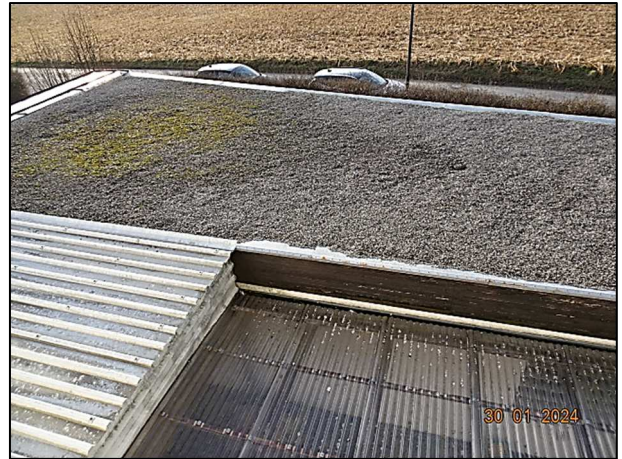
Holzkonstruktion mit vielen Feuchtigkeitflecken/Schäden. Im Vorderbereich Eindeckung aus Trapezblech, im Rückbereich mit Kunststoffwellplatten.

Flachdach Garage und Überdachung

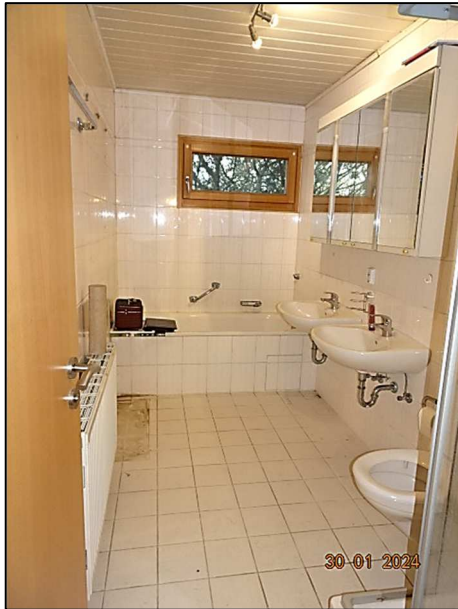
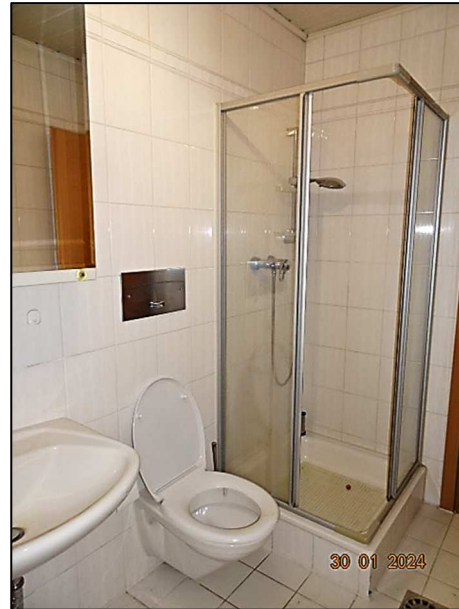
Bad EG

Bei Badewanne EG Schaden am Fliesenbelag.
Knarrende Holzterre EG.
Holz-Dachflächenfenster in Flur DG mit starken Feuchtigkeitsschäden.
Im Bad DG Rissebildung zwischen Schrägen und Wänden.
Gesprungene Fensterscheiben im Zimmer DG Westseite.
In einigen Kellerräumen im unteren Bereich der Außenwände Feuchtigkeitsschäden (Farb- und Putzabplatzung). Kellerraum unter Terrasse mit Feuchtigkeitsschäden und Schimmelbildung an Wänden und Decke.

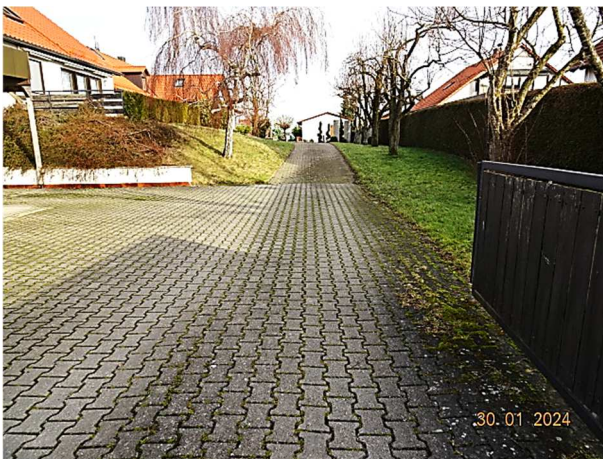
Zufahrt/Weg und Garagenvorplatz mit altem Betonpflasterbelag, im Bereich zwischen Garage und Wohnhaus mit starken Unebenheiten und Schäden.

Zufahrt Südseite (Geh- und Fahrtrecht)

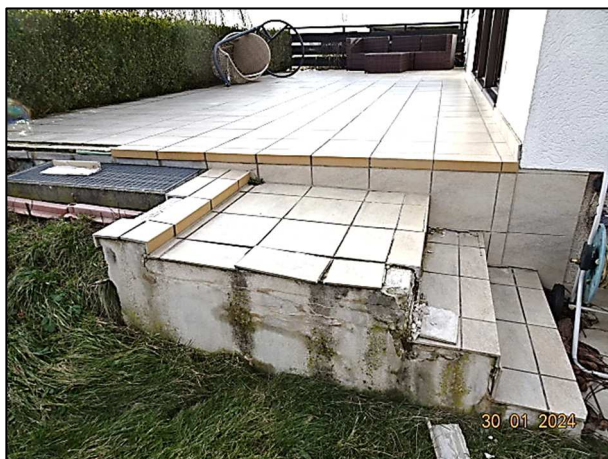
Alter Fliesenbelag bei Terrasse intakt, Treppe und Podest zur Terrasse schadhaft. Hauseingangspodest und Hauseingangstreppe mit Schäden.
