## **Exposé zum Verkehrswertgutachten**

**Amtsgericht Augsburg**  
**Aktenzeichen: K 101/24**

Lage:	Am Bahnhof 2, 86573 Obergriesbach
Gebäudebeschreibung:	Zweifamilienhaus mit Garage eingeschossig mit Spitzdach voll unterkellert
Baujahr	1964
Wohn-/Nutzfläche	ca. 151 m <sup>2</sup> Wohnfläche
Beurteilung:	Die Ortsbesichtigung erfolgte am 08.02.2025. Die Baulichkeiten machten am Besichtigungstag im Allgemeinen einen dem Alter entsprechenden baulichen Gesamteindruck. Alters- und witterungsbedingte Abnutzungserscheinungen sowie leichte Feuchtigkeitsspuren sind vorhanden.
Wertermittlungstichtag	08.02.2025
Verkehrswert	410.000 €

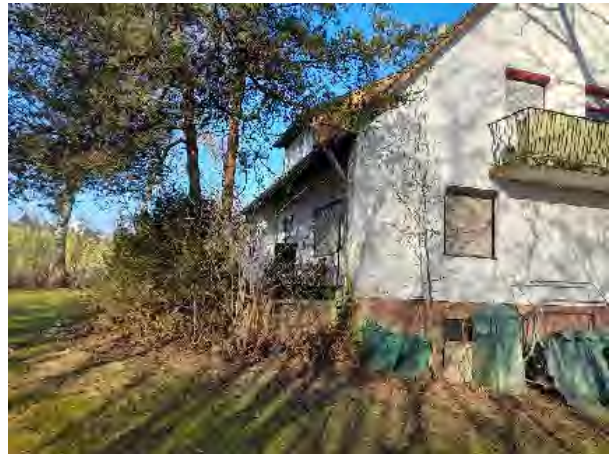
Am Wohnhaus befindet sich eine Terrasse. Sie ist in einfacher Bauweise ausgeführt worden. Es hat sich ein Spalt zwischen dem Wohngebäude und der Terrasse gebildet. Der südliche Teil des Grundstücks wird als Garten genutzt. Er ist weiträumig mit viel Rasenflächen angelegt und macht einen gepflegten Eindruck. In der Mitte steht ein großer Mammutbaum. An den Rändern des Grundstücks sehen Sträuchern und kleinen Bäumen. Entlang der östlichen Grenze verläuft der Entwässerungsgraben.

*Wohnhaus - Ostgiebel mit Balkon und Terrasse*

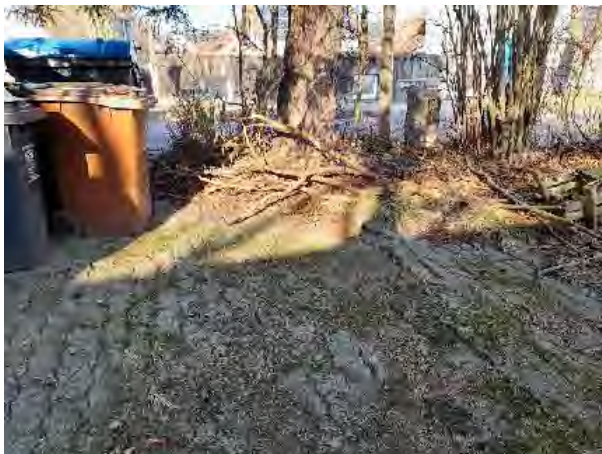
Die Außenanlagen des Bewertungsgrundstück machen im nördlichen Bereich des Grundstücks, einen etwas vernachlässigten Eindruck. Die Pflasterungen auf dem Grundstück zu den Garagen ist zeitgemäß mit Kleinpflaster ausgeführt. Das Ausführungsjahr konnte nicht ermittelt werden. Es steht vor und hinter den Nebengebäuden zwei große Bäume. Teilweise hat sich die Pflasterung durch das Wurzelwerk angrenzender Bäume angehoben oder ist durch Setzungen entlang der südlichen Stallgrenze leicht abgesenkt.

*Pflasterung - Vorhof*

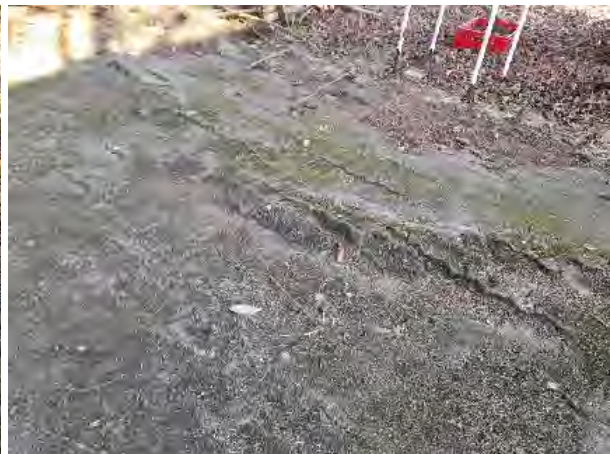
*Pflasterung - Vorhof*

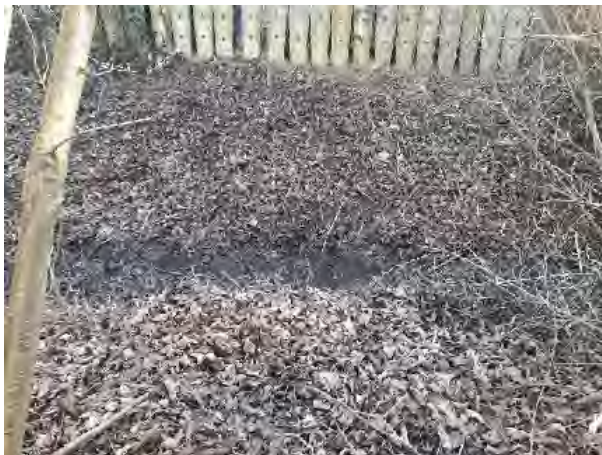
*Entwässerungsgraben*
