Kurzbeschrieb

zum Verkehrswertgutachten vom 10.08.2023

(Amtsgericht Augsburg, Aktenzeichen K 105/22)

Anschrift: 86199 Augsburg, Hohenstaufenstraße 7

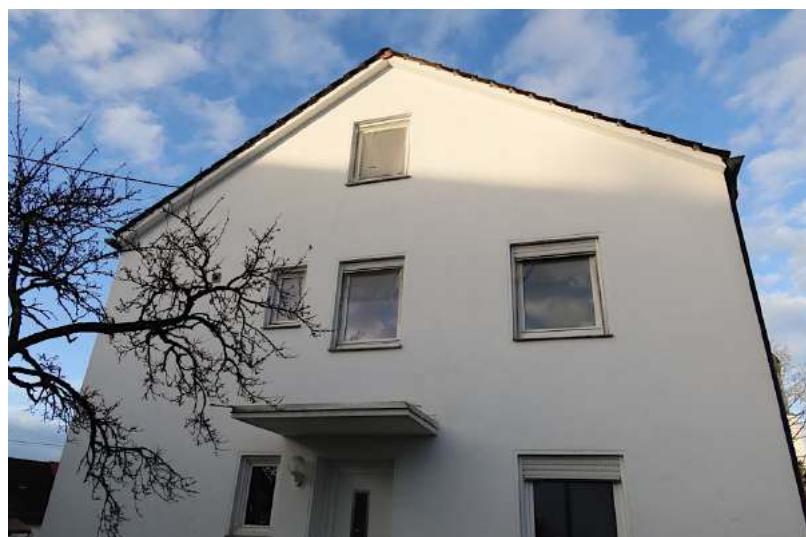
Im Bereich der Zufahrt sind zahlreiche Platten gebrochen, es bestehen Setzungen. Die Treppe an der südwestlichen Gebäudeecke zeigt Abplatzungen und Risse. Die Verkleidung des Erdgeschossbalkons zeigt kleinere Beschädigungen. An den Befestigungsschrauben zeigen sich Rostspuren. Der Zaun zeigt Rost, Sockel und Säulen Abplatzungen und abblätternde Farbe, ferner ist die Einfriedung stellenweise desolat. Die Schwelle im Bereich der Garagenzufahrt zeigt Abplatzungen und Risse, die Anschlagleiste ist rostig. An den Garagentorlaibungen bestehen Putzschäden. Das Podest südlich am Haus zeigt Setzungen und Moos sowie Unkraut. Der Rasen ist erkennbar vermoost. Die Eingangstreppe zeigt Risse an der Seite. Die Fliegengitter an den Ostfenstern sind verschlissen. Die großen Betonplatten im Bereich des nördlichen Hausumlaufs zeigen Brüche. An der nördlichen Fassade gibt es vereinzelt leichte Rissbildung. Die Fassadenverkleidung an der westlichen Gebäudeseite ist vmtl. baujahrestypisch asbesthaltig, was heutzutage von einigen Käufern als Mangel bewertet wird. Insbesondere an der Westfassade ist der Anstrich verbraucht. Insgesamt entspricht das Haus heutigen energetischen Standards vermutlich bei weitem nicht mehr.

Gartenteil östlich,
Eingangsbereich,
Zustand Treppe

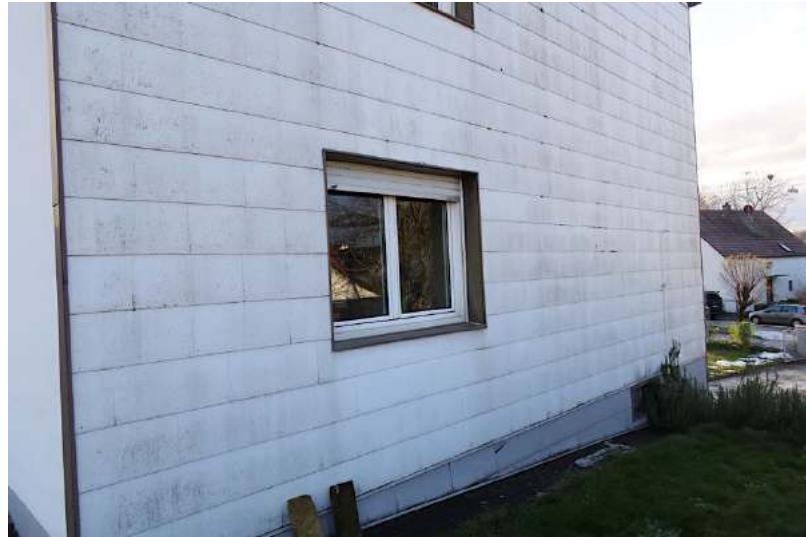
Westlicher
Sockelbereich,
Zustand
