## Gutachten Nr. 10425

über den Verkehrs-/Marktwert gemäß § 194 BauGB des Grundstücks

**Maximiliankorso 64**

**13465 Berlin-Frohnau (Bezirk Reinickendorf)**

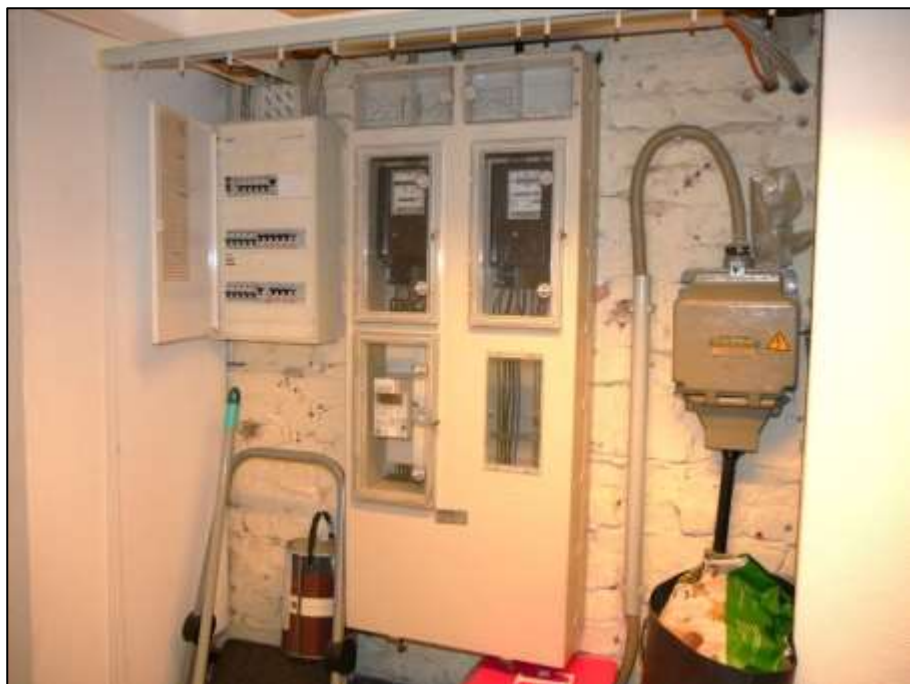
Raumnische im Hauswirtschafts- und Hausanschlussraum bzw. der Heizzentrale mit Sicherungstableau und Stromzählerplätzen u.a. auch für die ehemalige Gymnastikhalle und eine ehemals im Kellergeschoss der Altbau-Villa betriebene Gewerbeeinheit

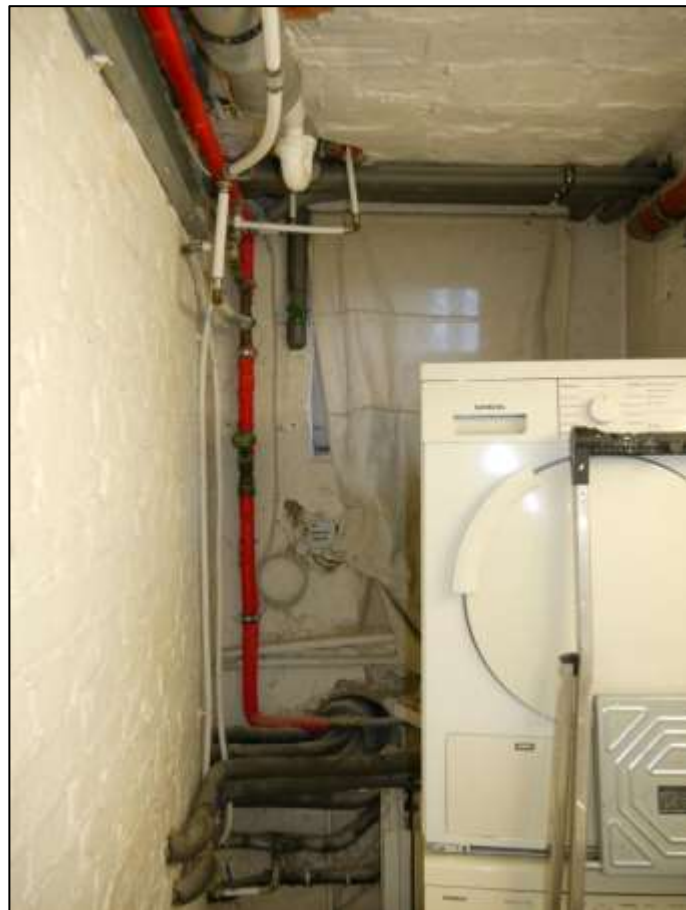
Toilettenraum im Kellergeschoss der Altbau-Villa mit verbliebenen defekten Wasch- und Trockenautomaten und Rohrhülse in der westlichen Außenwand zur Durchleitung von Heizleitungen der früheren Wärmeversorgung über ein auf dem westlichen Nachbargrundstück vormals betriebenes Blockheizwerk

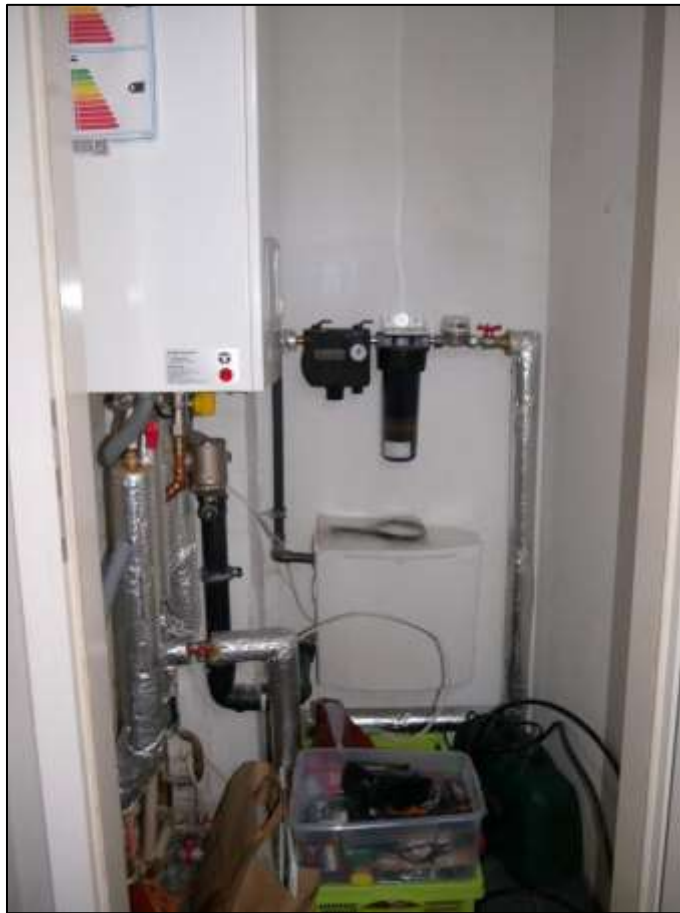
Kammer mit Zugang aus dem an das Duschbadezimmer angrenzenden Ankleidezimmer mit Gas-Kombitherme und Schmutzwasser-Kleinhebeanlage in der Nutzungseinheit in der früheren Gymnastikhalle

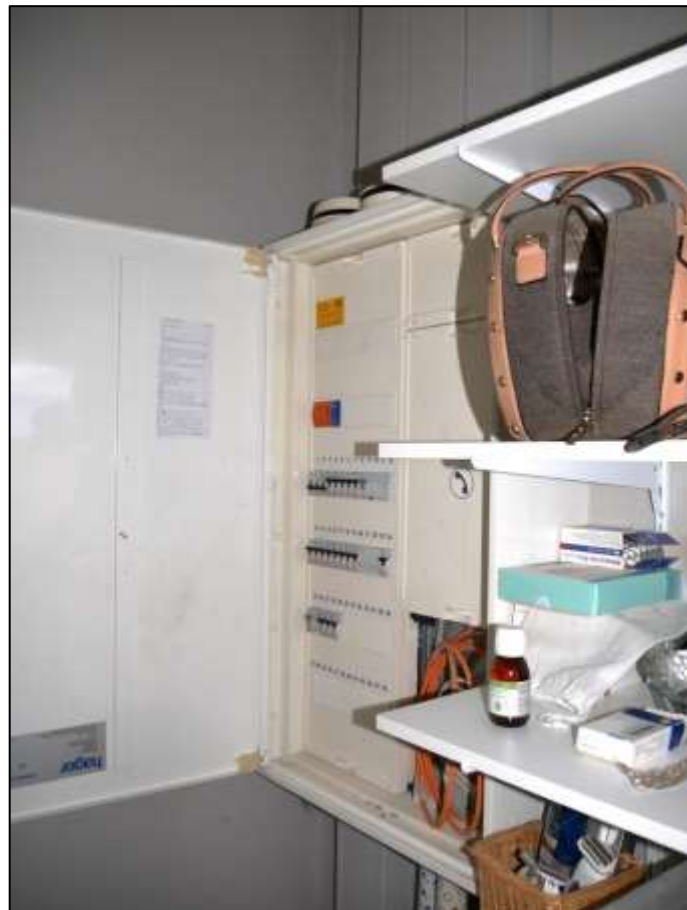
Elektro-Verteilerkasten mit Sicherungsautomaten im Ankleidezimmer in der in der früheren Gymnastikhalle belegenen Nutzungseinheit

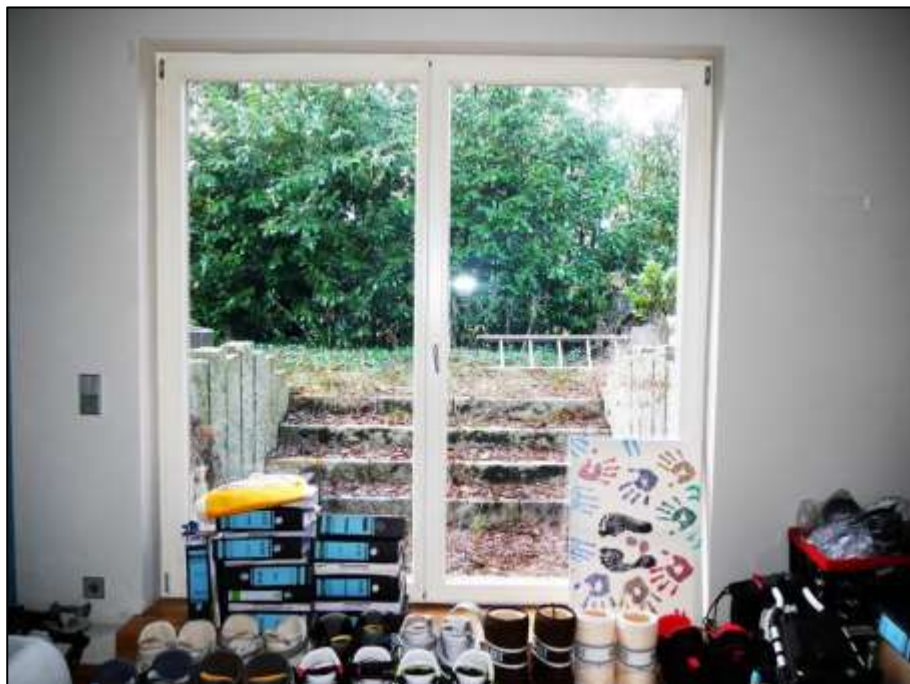
- An der rückwärtigen bzw. südlichen Giebelseite des rückwärtigen Gebäudes ist eine größere Durchfeuchtung an der Außenwand zu verzeichnen, die ggf. auf erhöhten Niederschlagswasseranfall mit Spritzwasserbelastung aufgrund einer undichten Dachrinne zurückzuführen ist. Ein Regenfallrohr neben der Fenstertür in der östlichen Gebäudefront ist nach Sachlage bereits durchgerostet.

in der südlichen Giebelseite der früheren Gymnastikhalle belegene Fens-  
tertür mit davor aufgehender Außentreppe zum höheren Garten-Niveau
