Gutachten Nr. 10281N

über den Verkehrs-/Marktwert gemäß § 194 BauGB des Grundstücks

Maximiliankorso 63

13465 Berlin-Frohnau (Bezirk Reinickendorf)

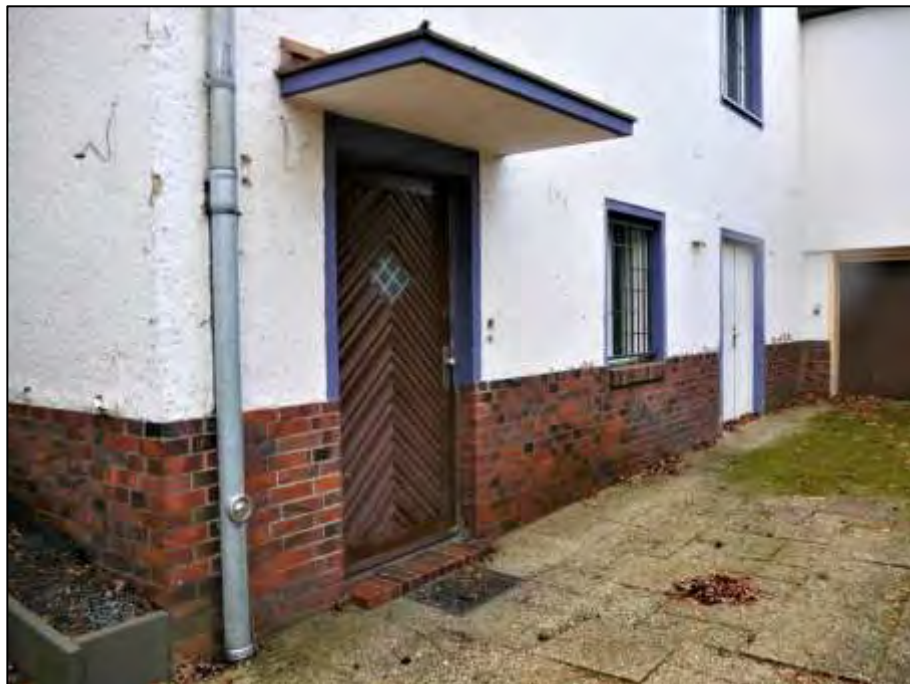
Nebeneingänge aus dem Bereich der Garagenzufahrt in der westlichen Giebelseite des ehemaligen Wohn- und nunmehr Bürogebäudes

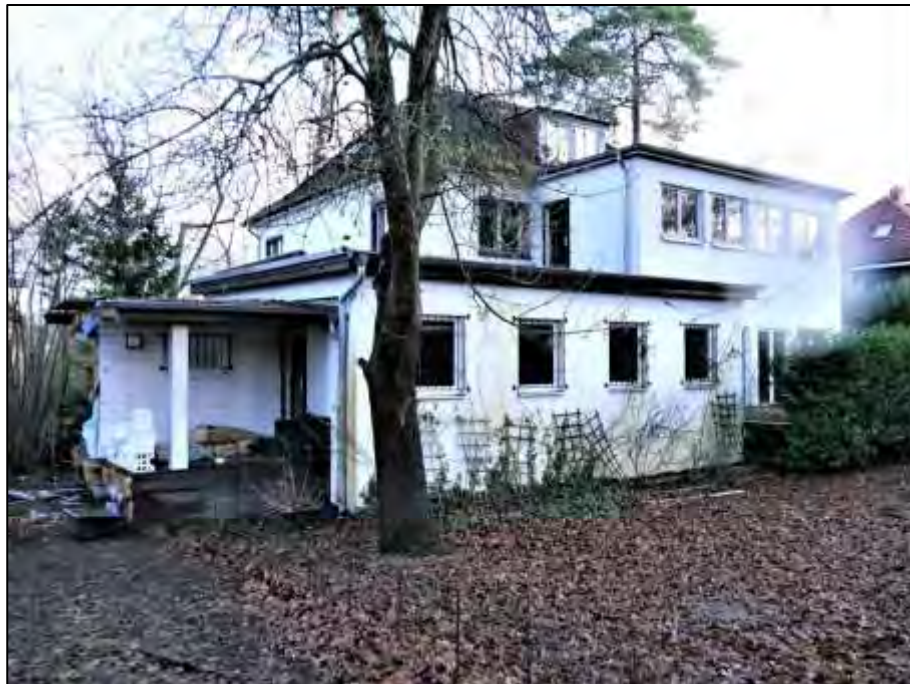
Blick nach Nord-Osten auf die gartenseitige nach Süden und die zum rechten Bauwich nach Westen orientierten Gebäudefronten mit Garagen-Aufstockung und teilabgebrochenem hölzernem Verbindungsbau im Vordergrund und dahinter anbindendem 2-geschossigem Anbau

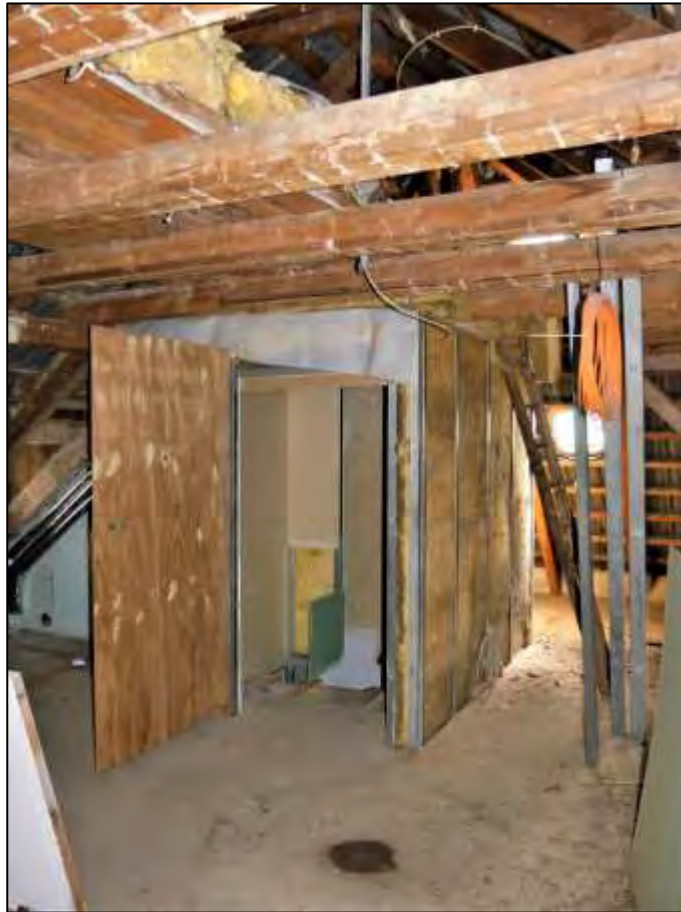
Rohdachboden mit allenfalls erst partiell eingehauem Zugang über die Deckenöffnung als Bodenluke für die Anstellleiter mit provisorischer OSB-Plattentür
