## Gutachten Nr. 10370

über den Verkehrs-/Marktwert gemäß § 194 BauGB des Grundstücks

### Höllentalweg 10

### 13469 Berlin-Waidmannslust (Bezirk Reinickendorf)

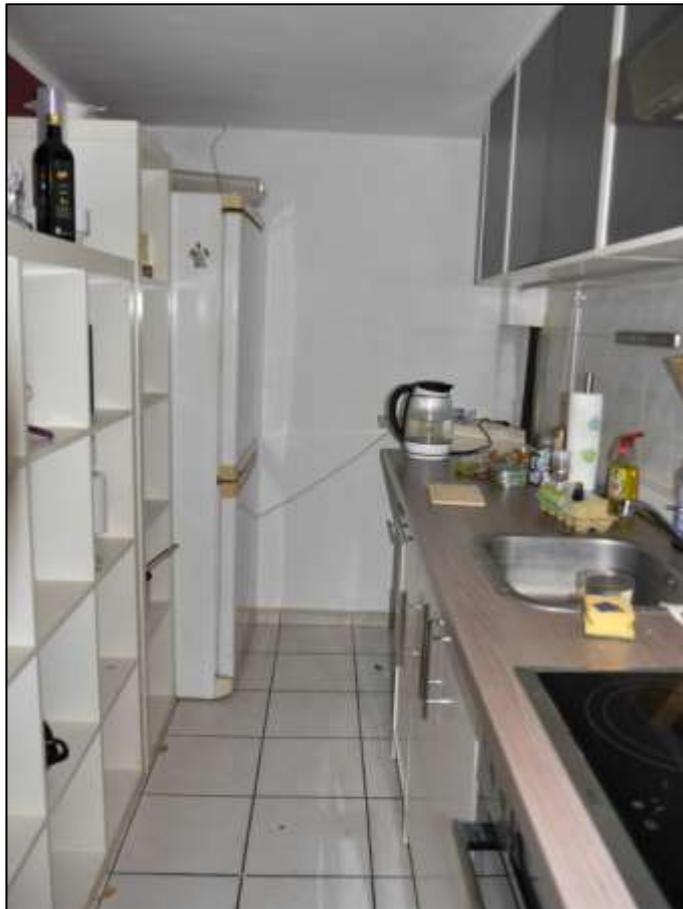
Küche im Kellergeschoss

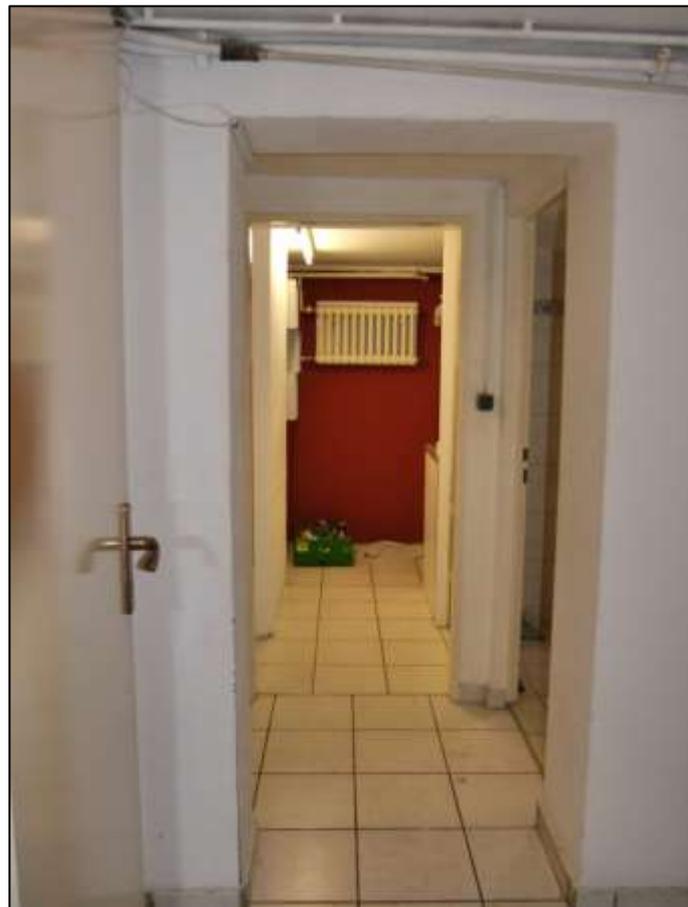
Zentralflur im Kellergeschoss mit an der rückwärtigen Stirnseite belegener Küche und davor rechts anbindendem Badezimmer im Kellergeschoss
