Gutachten Nr. 10213

über den Verkehrs-/Marktwert gemäß § 194 BauGB des

Wohnungs- und Teileigentums Nr. 1

Silvesterweg 9

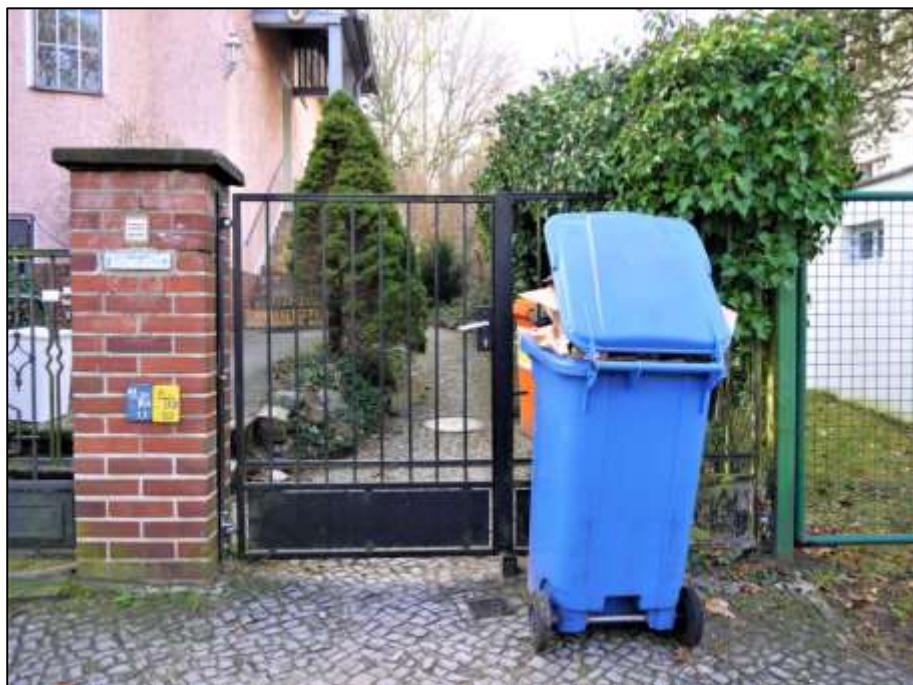
- Die straßenseitige Einfriedung weist in den Gitterzaungefachen und an den Torflügeln Korrosionsansätze bzw. einen verbrauchten Anstrich auf.
- Die Mauerwerkspfeiler der straßenseitigen Einfriedung weisen Lysierung der Mörtelfugen und Kalkauslaugungen auf.

straßenseitige Front des Grundstücks Silvesterweg 9 im Bereich der Doppelflügel-Toranlage zum rechten Bauwich des auf dem Grundstück aufstehenden Wohngebäudes

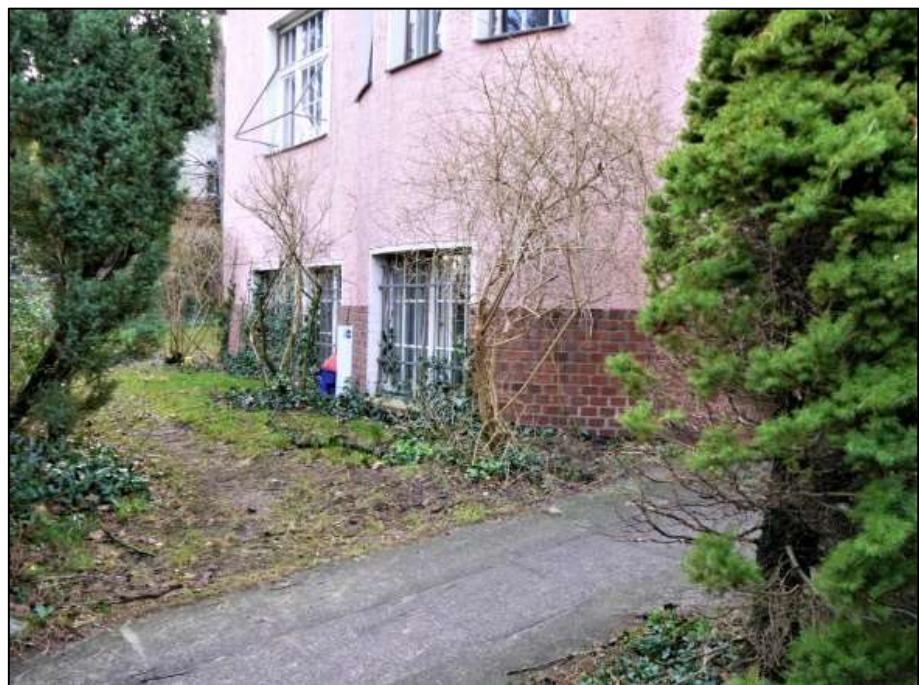
Blick über die straßenseitige Einfriedung in den Vorgartenbereich vor der Giebelseite des Wohngebäudes bzw. vor der Souterrain-Einheit
