Gutachten Nr. 10214

über den Verkehrs-/Marktwert gemäß § 194 BauGB des

Wohnungseigentums Nr. 2

Silvesterweg 9

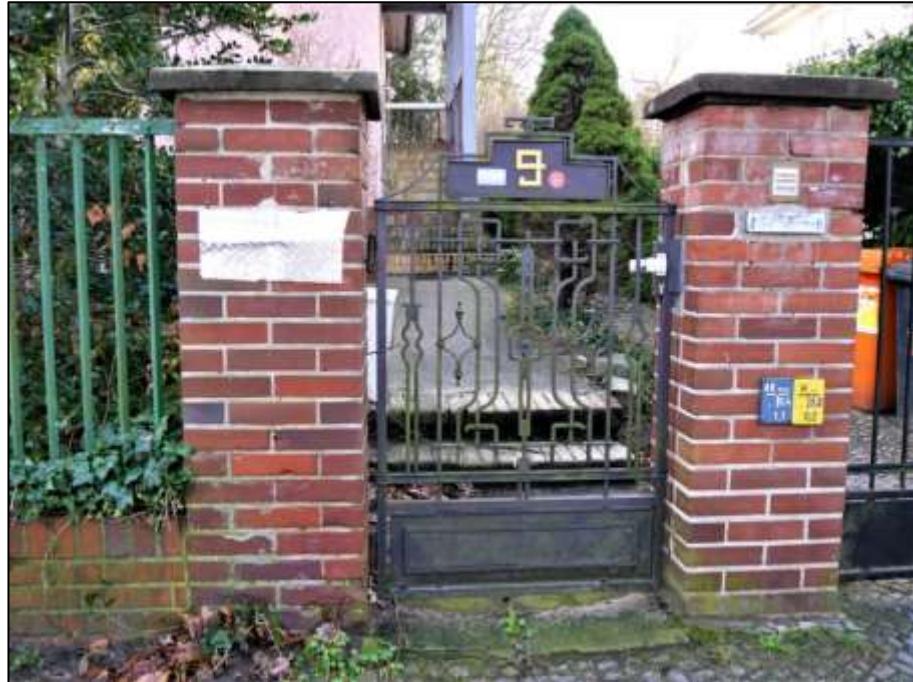
straßenseitige Front des Grundstücks Silvesterweg 9 im Bereich der Zugangspforte der Hauszuwegung mit im Hintergrund anbindender gedeckter Hauseingangstreppe zum Hochparterre

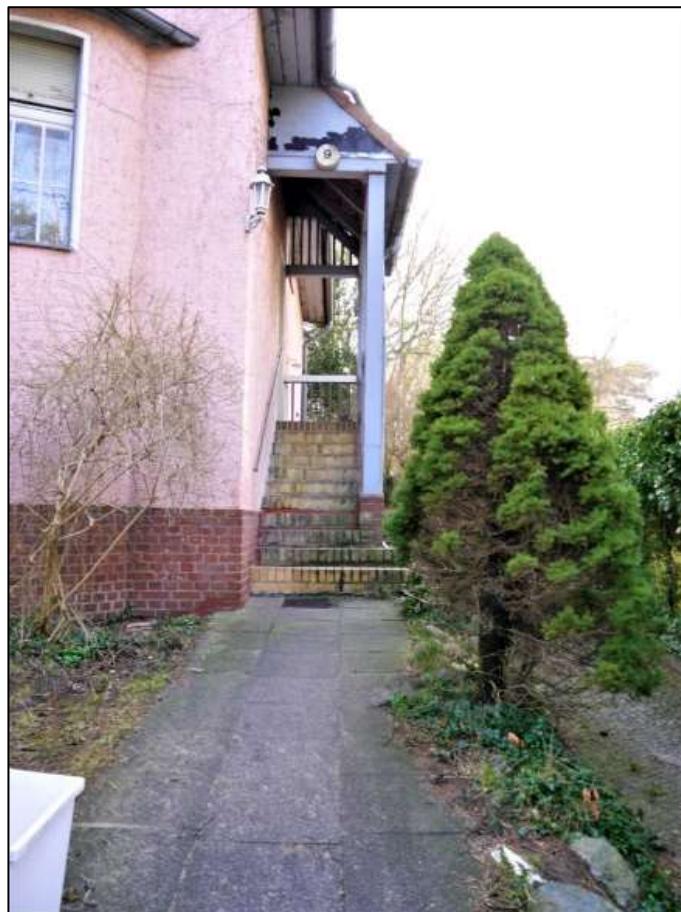
- Der über dem Keller aufgehende Sockel unterhalb der gedeckten Hauseingangstreppe zum Hochparterre weist Anstrichablösungen am Glattplatz und Rissbildungen auf.

Hauszuwegung auf dem Grundstück Silvesterweg 9 mit anbindender gedeckter Hauseingangstreppe zum Hochparterre
